第2回 碓氷川河床低下対策検討部会

碓氷川における河床の実態把握と河床低下の要因

群馬県 県土整備部 河川課

平成29年12月22日

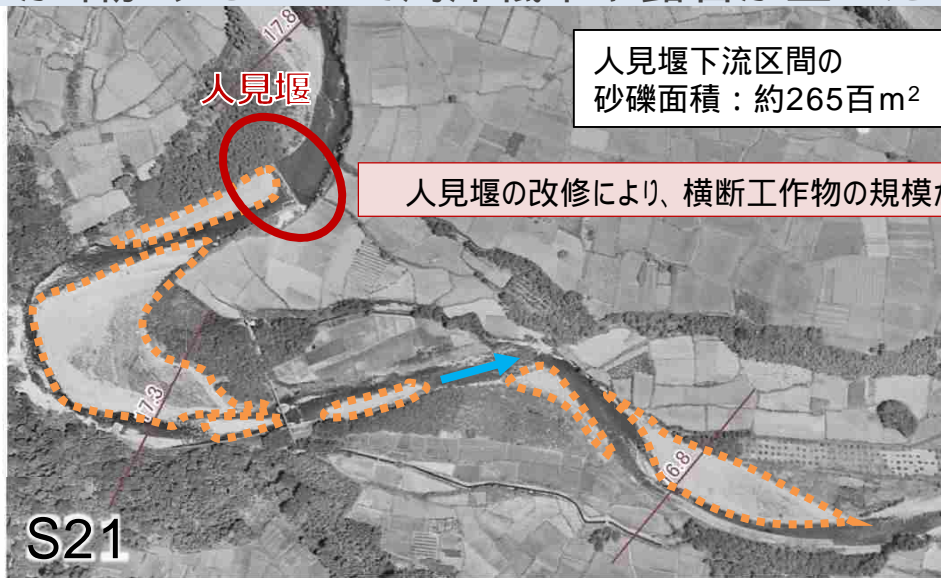
- 横断工作物が設置されたのち、その下流側の砂礫域が減少し、露岩範囲が拡大している。
- 横断工作物の下流側では、水面勾配が急になったことにより、掃流力が増加し、流出土砂量が増加することで河床低下や露岩が生じたと考えられる。

人見堰の改修により、横断工作物の規模が拡大

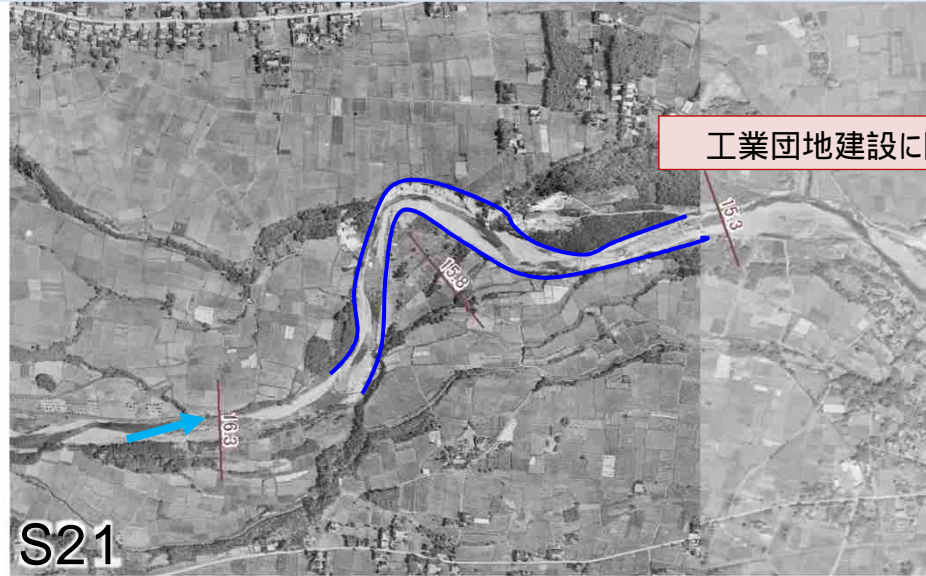
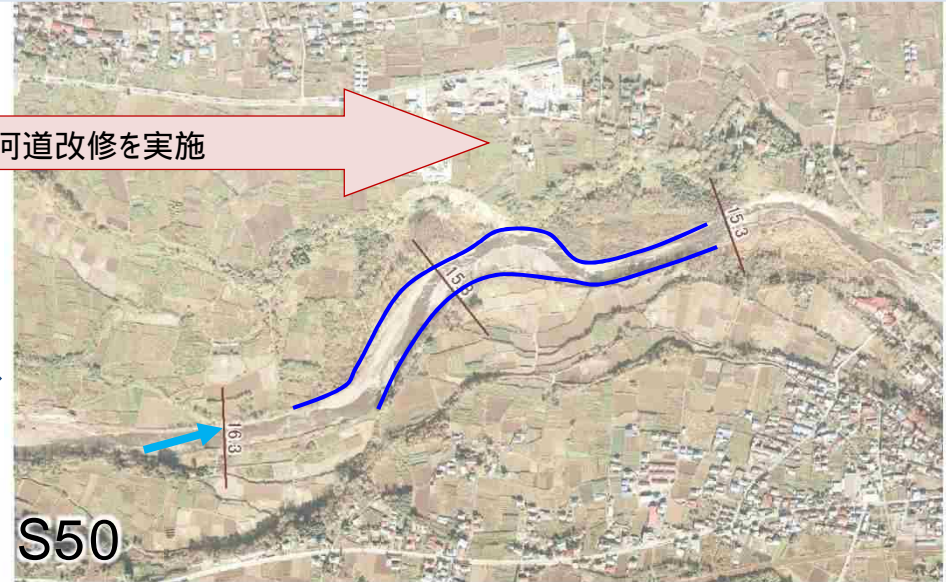
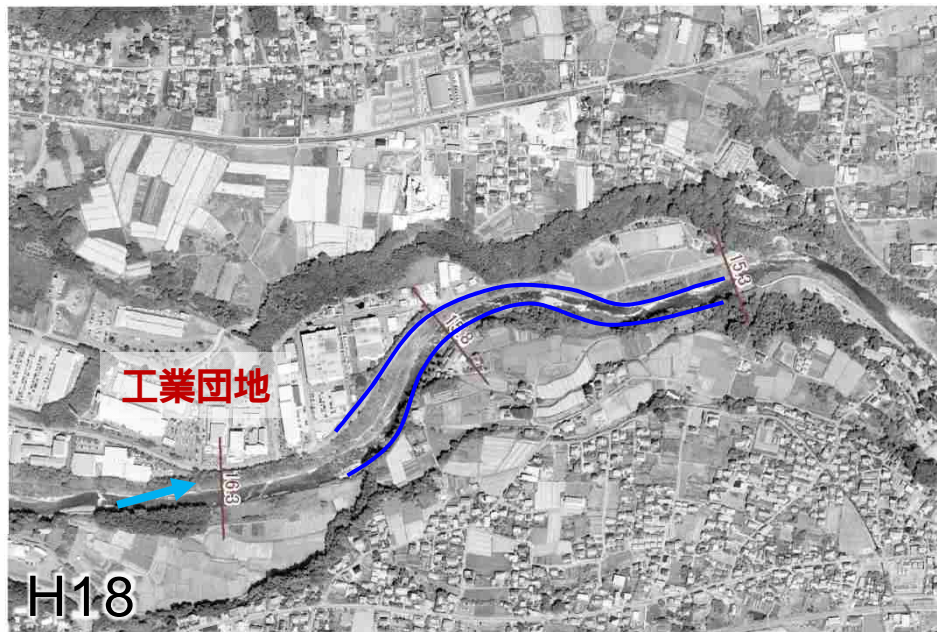
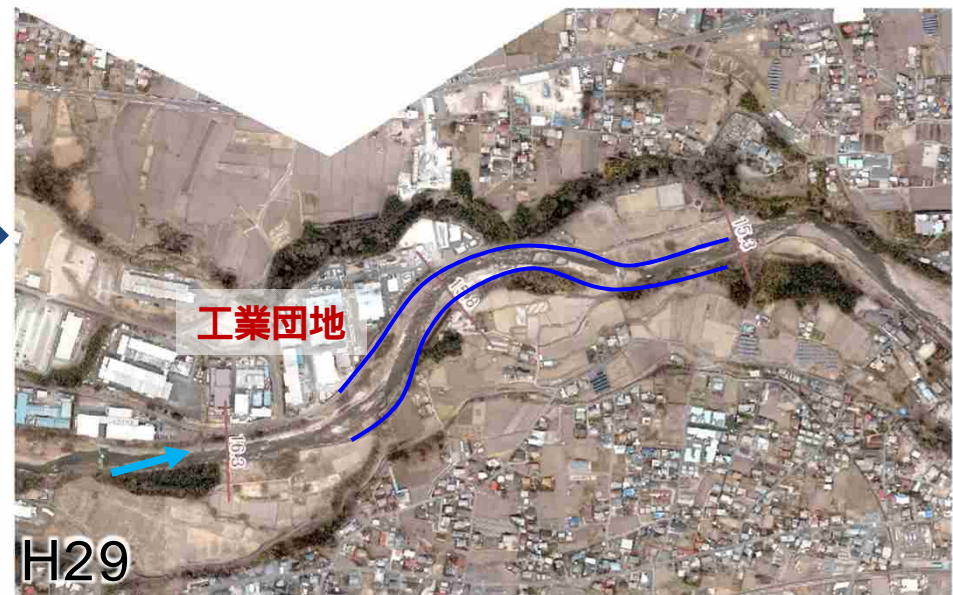
中流域の河道改修

- 碓氷川の中流では、工業団地建設の際に河道の直線化が実施された。
- 直線化により河床勾配（水面勾配）が急となり、掃流力が増加し、流出土砂量が増加することで河床低下が進行した可能性が考えられる。

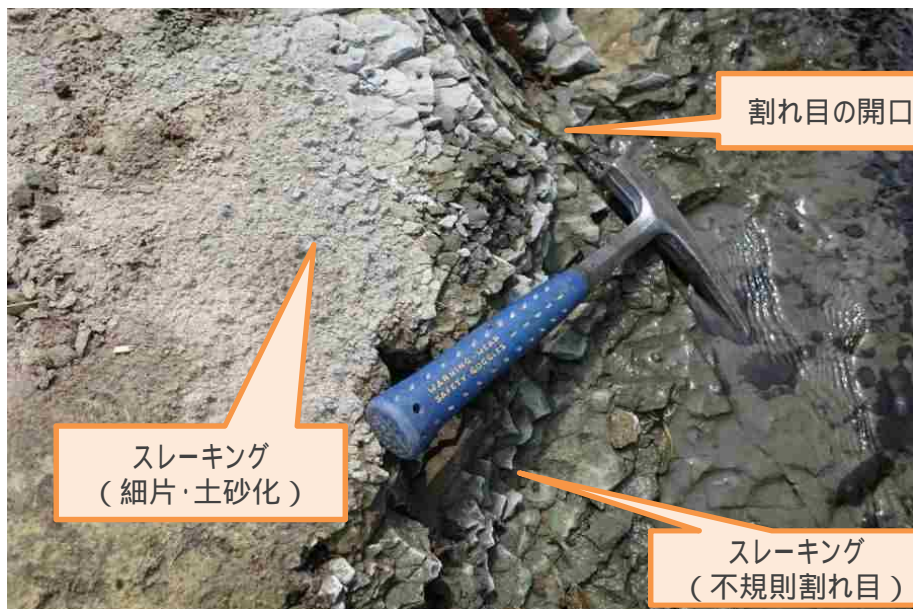
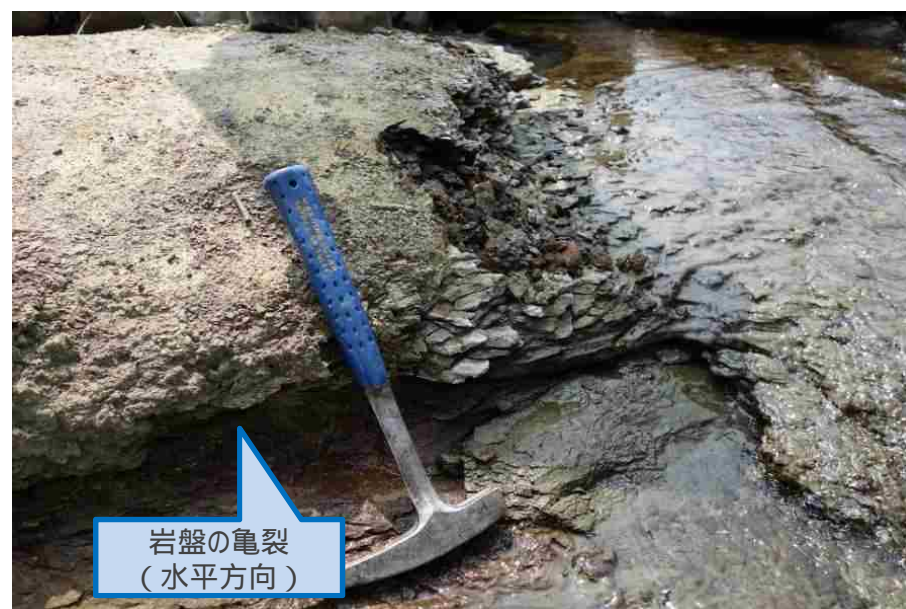
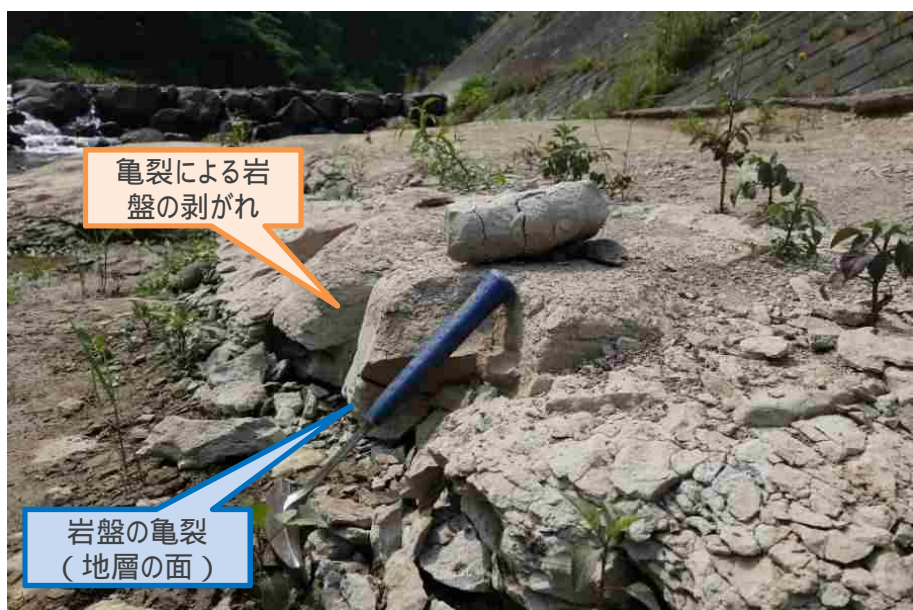
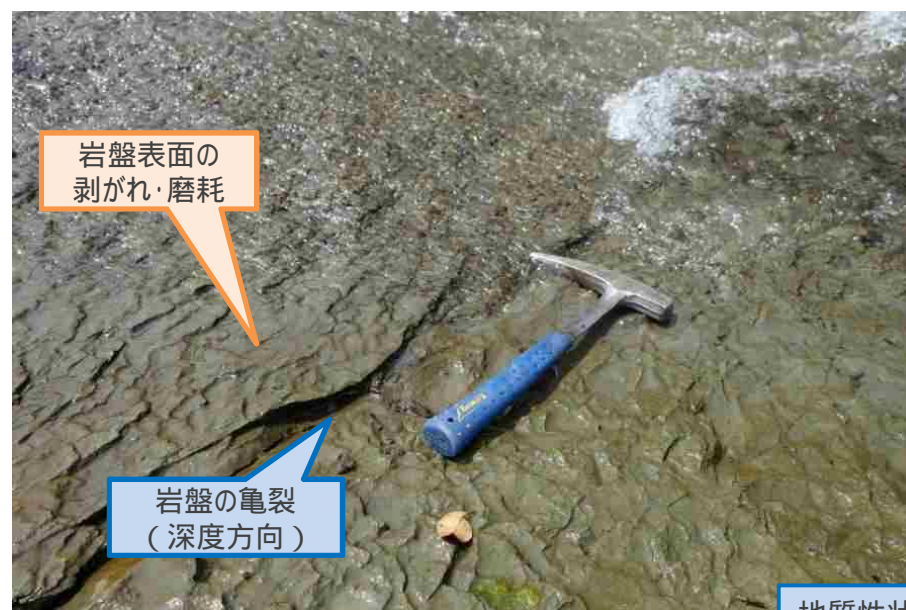
- 上流側の河床 川岸に露岩する軟岩は泥岩またはシルト岩（Ys：吉井層）である。ふれあい運動公園付近の露岩においては、スレーキング特性が認められた。

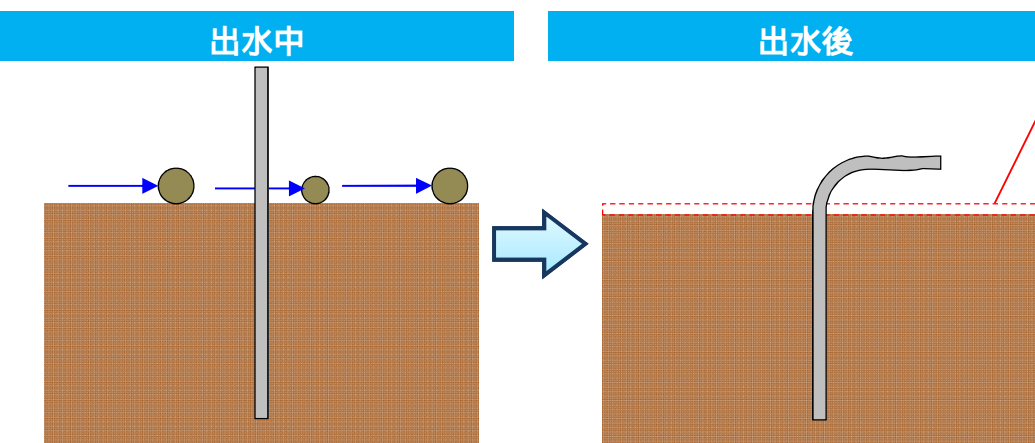
浄水場 運動公園下流

- 調査結果より、礫の流下に伴い表面の岩が徐々に侵食される場合、層が剥離する可能性があることが明らかとなった。

層（うろこ状）で構成されており、それが侵食される。

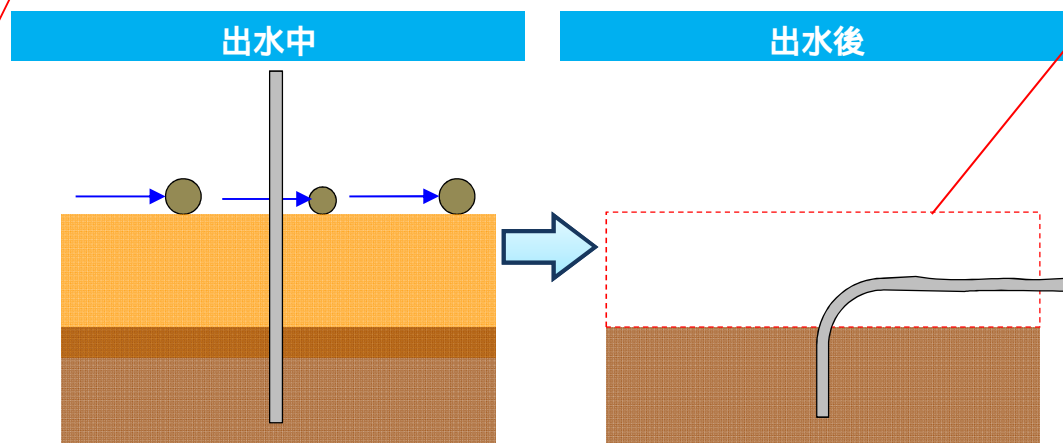
扇城橋上流

表面が徐々に侵食される。

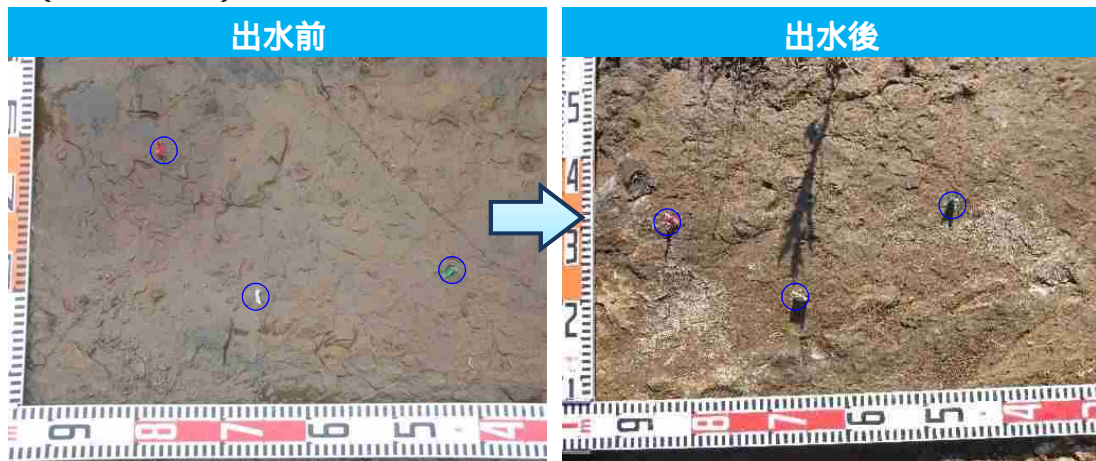
扇城橋上流 (非水没部)

層が流出したことにより、ピンも流出

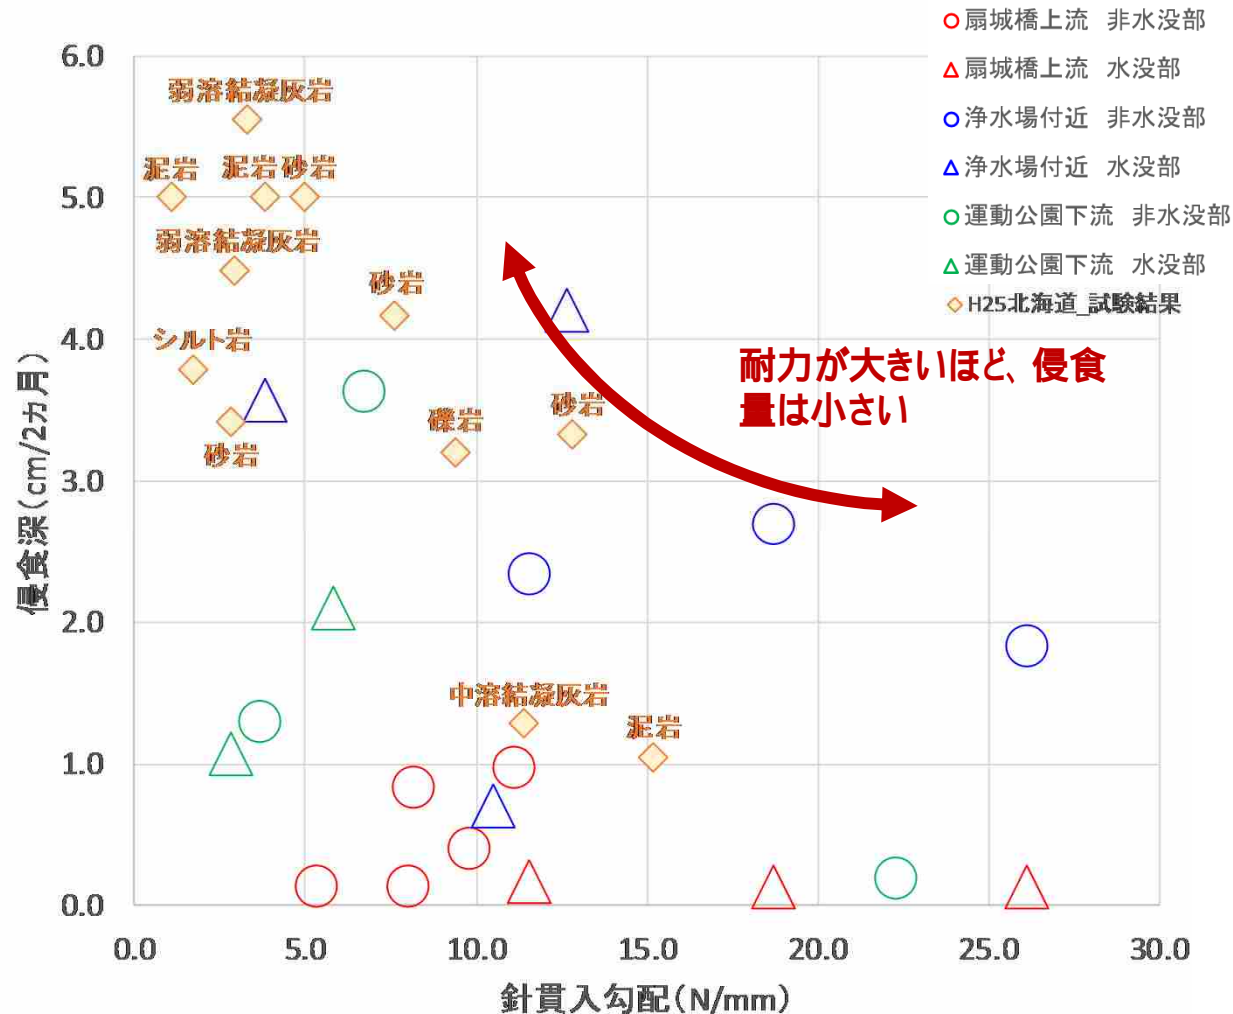
針貫入勾配と侵食深

- 各地点における侵食量は、0.1cm ~ 4.0cmであり、平均的に1.4cmであった。
- 針貫入勾配（耐力）が大きいほど、侵食量は小さい傾向が確認できた。（北海道の事例と概ね同様な傾向が確認された。）
