# 第1回 碓氷川河床低下対策検討部会

## 碓氷川の現状について

群馬県 県土整備部 河川課

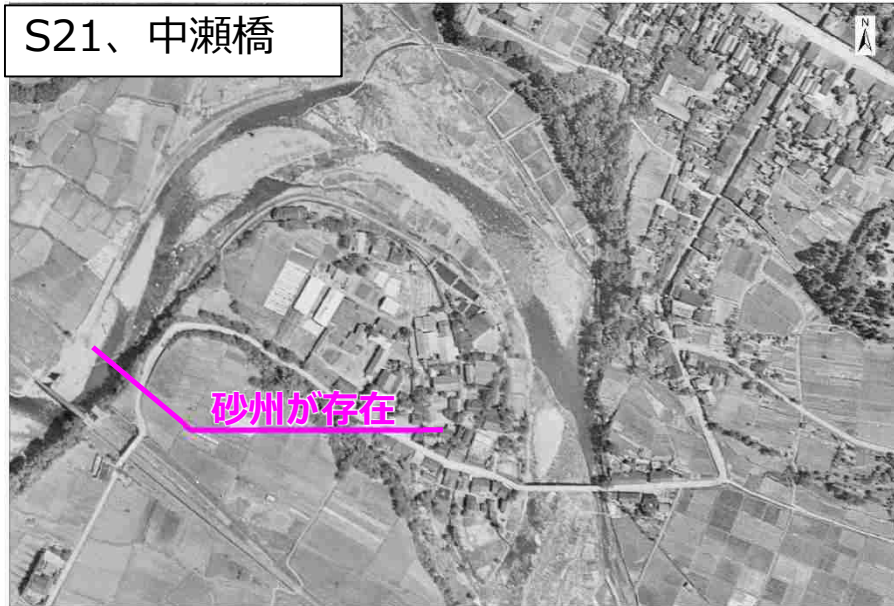
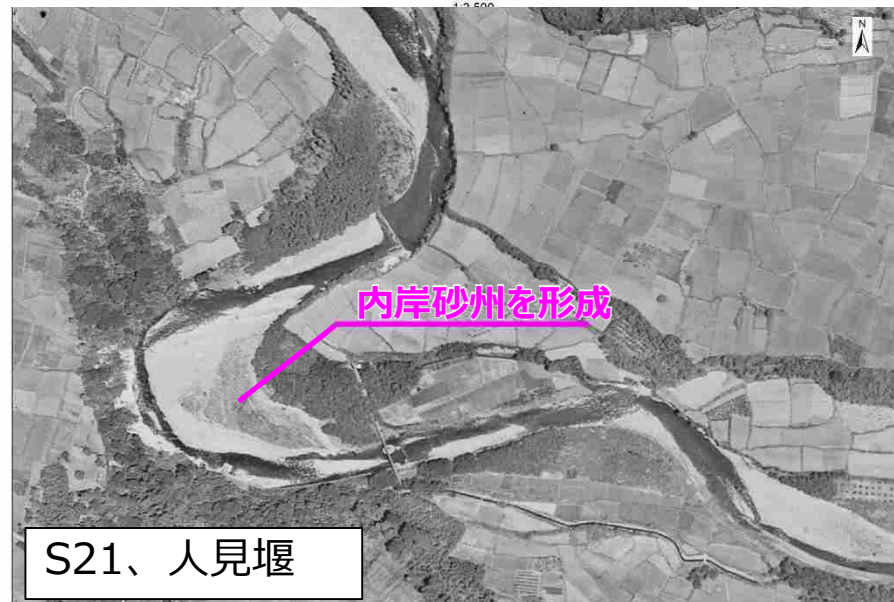
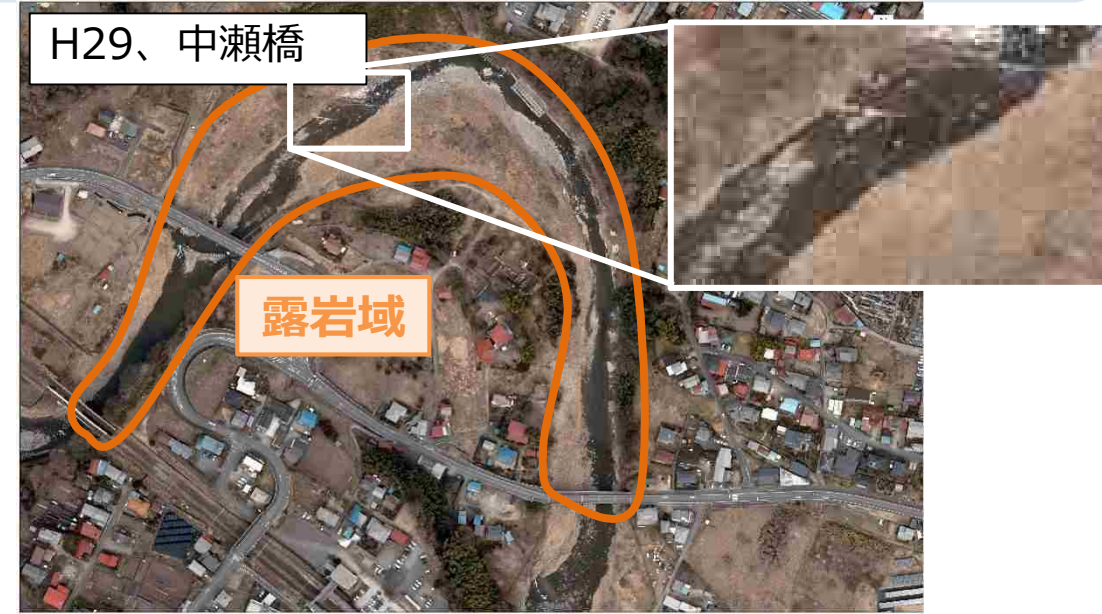
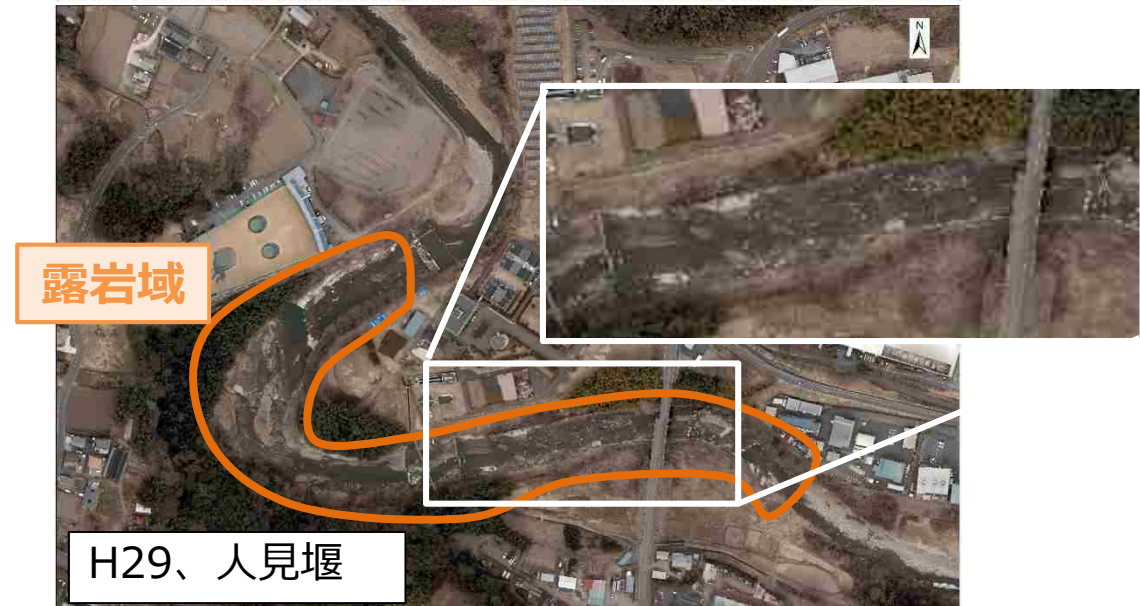
# 碓氷川の河床低下状況：河床状態

- 航空写真を確認すると、S21では露岩は確認できないが、H29では30km中約8km露岩していることが確認された。

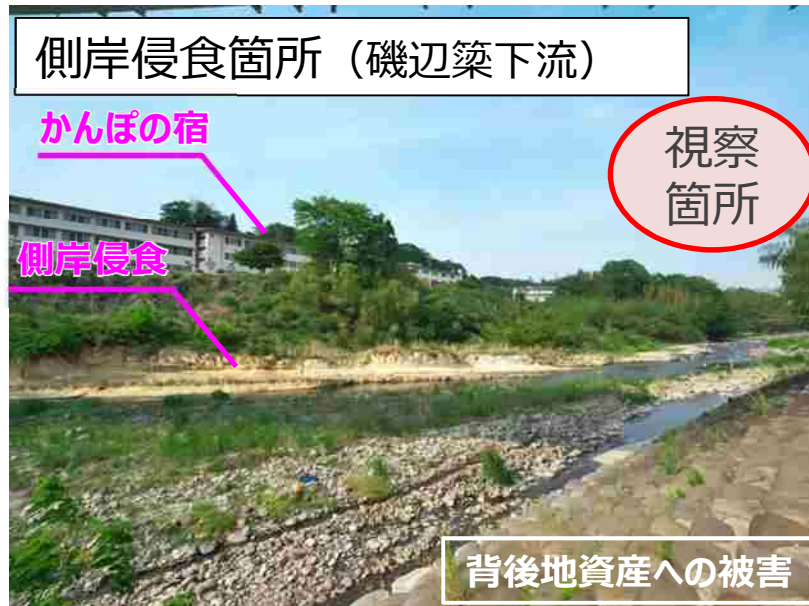
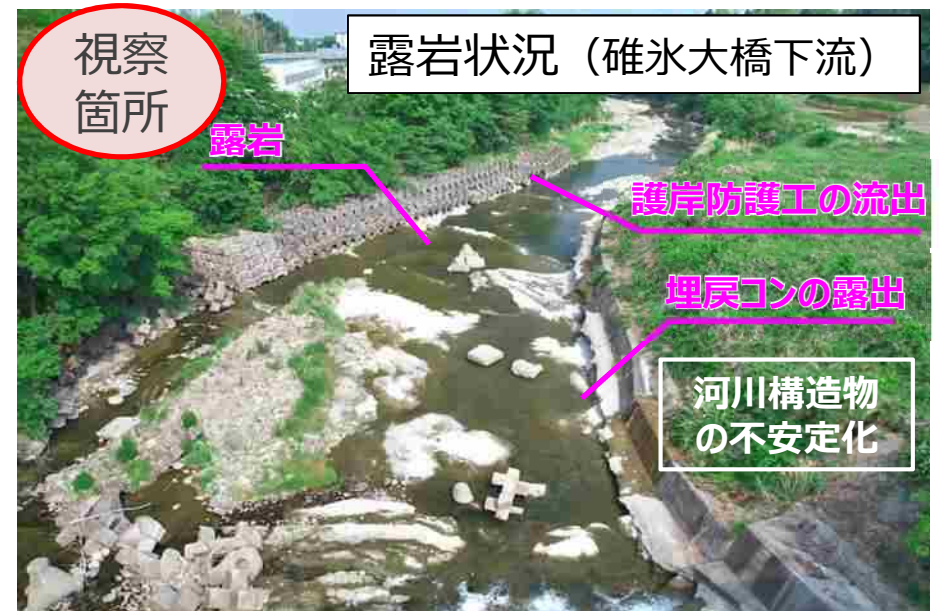
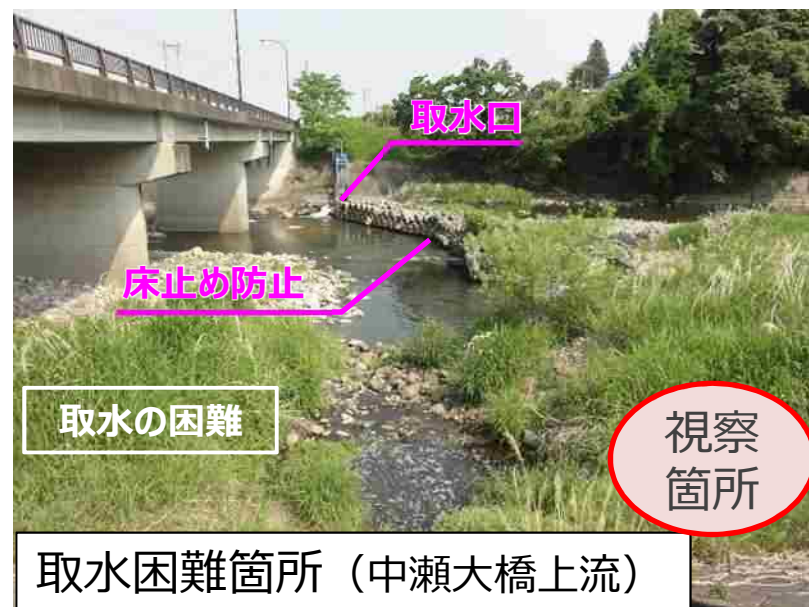
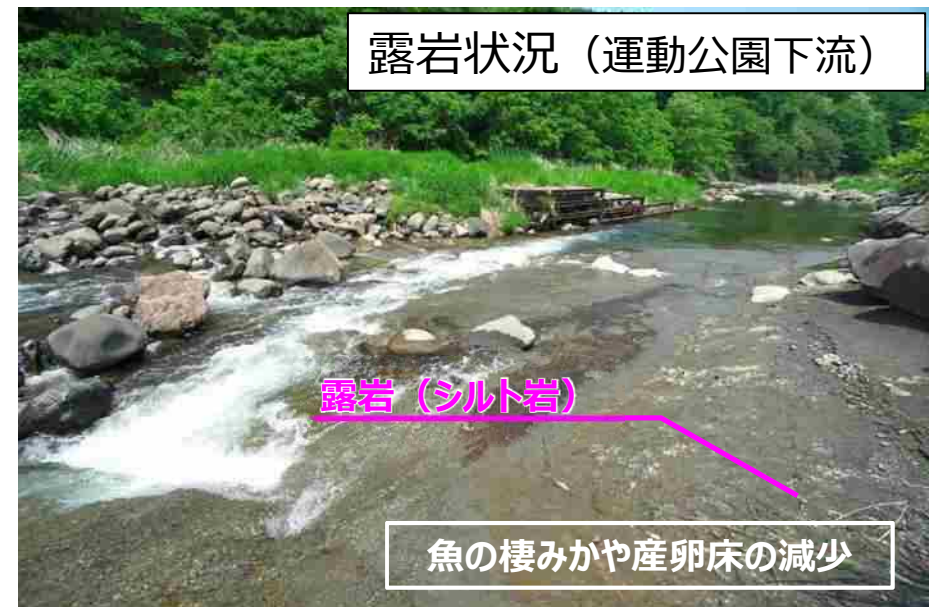
# 碓氷川の河床低下状況：現場状況

- 河床低下により、取水困難箇所、露岩している箇所、側岸侵食が生じている箇所、防護工が流出している箇所等が存在し、治水・利水・環境面で問題となっている。

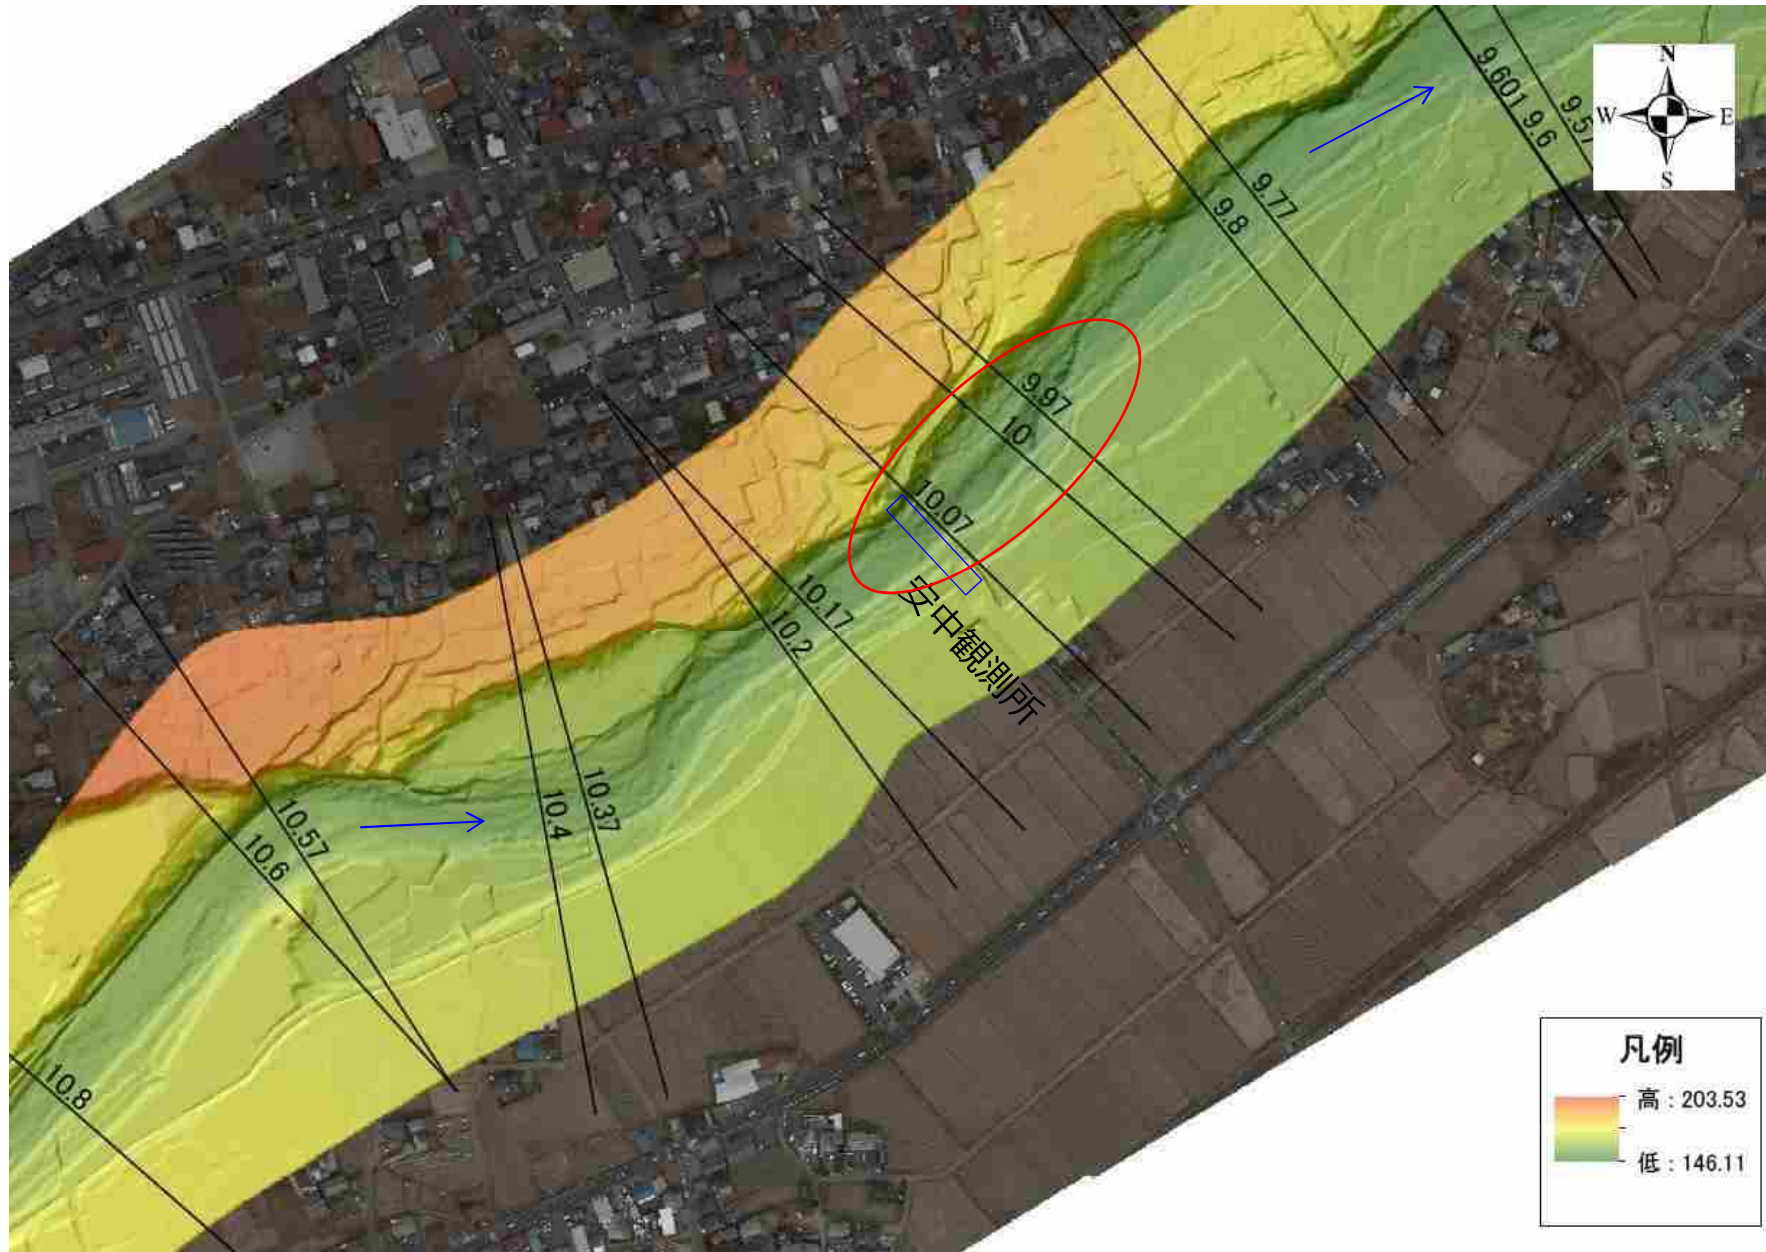
- 航空レーザ計測による安中観測所付近の深掘状況

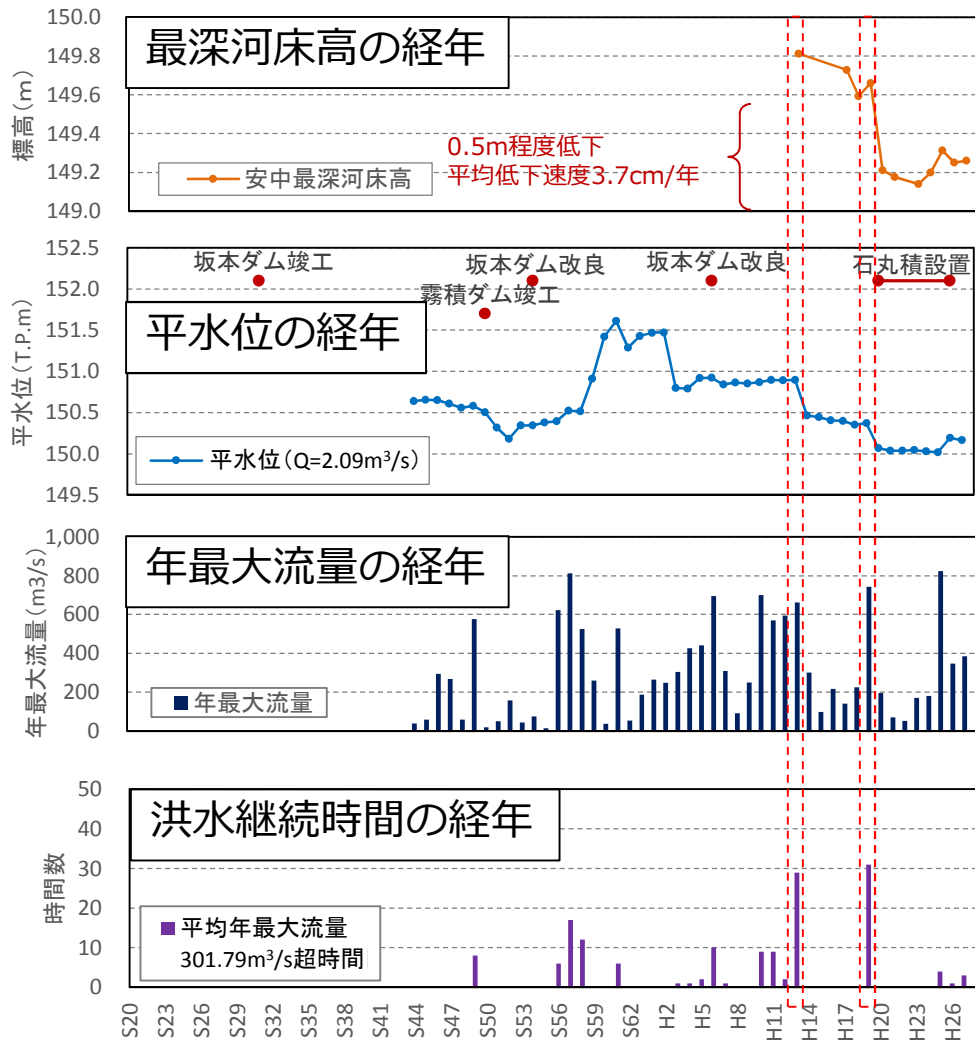
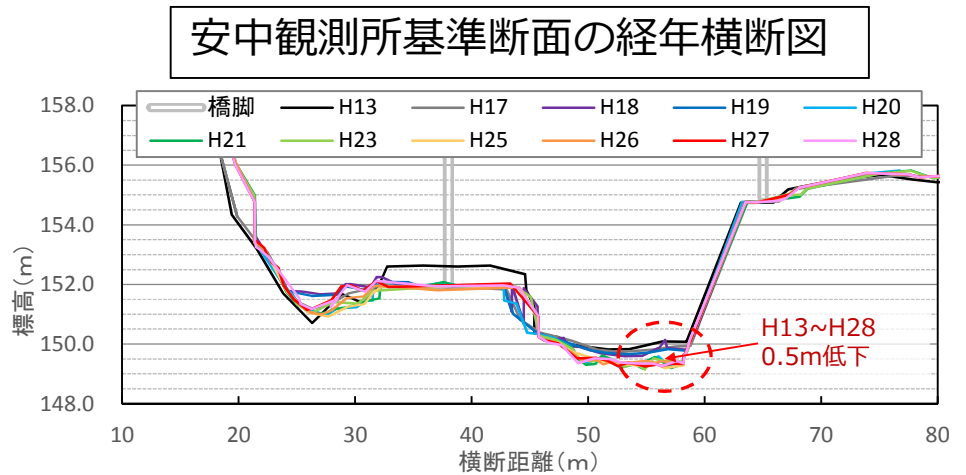
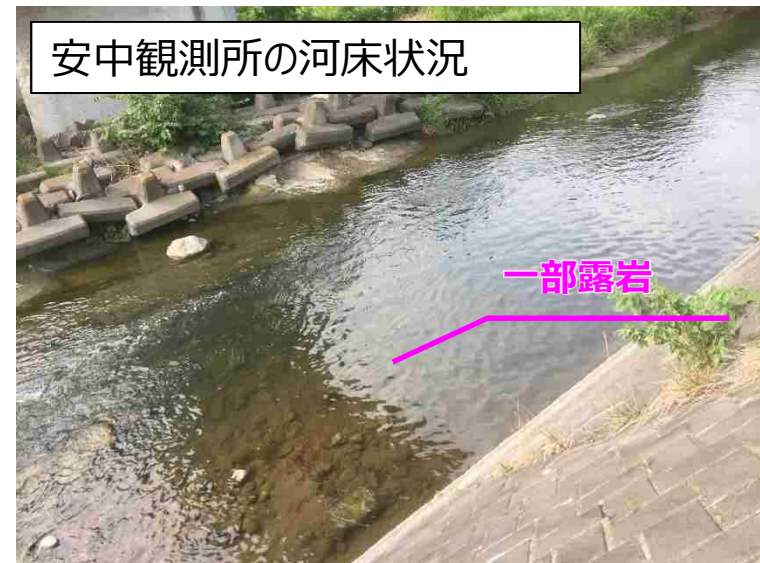
- 測量、計測が経年的に実施されている安中水位流量観測所のデータを確認すると
  - **最深河床高**は、H13～H28にかけて**約0.5m低下**している。
  - **平水位**は、H2、H13、H19に**約0.5m低下**している。
- ※ 河床が低下する要因は、解析モデル等を用いて検証

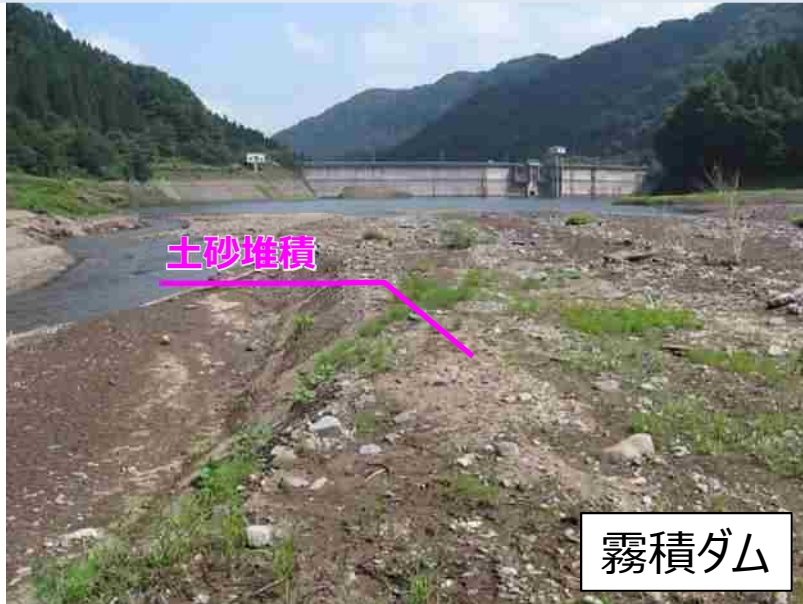
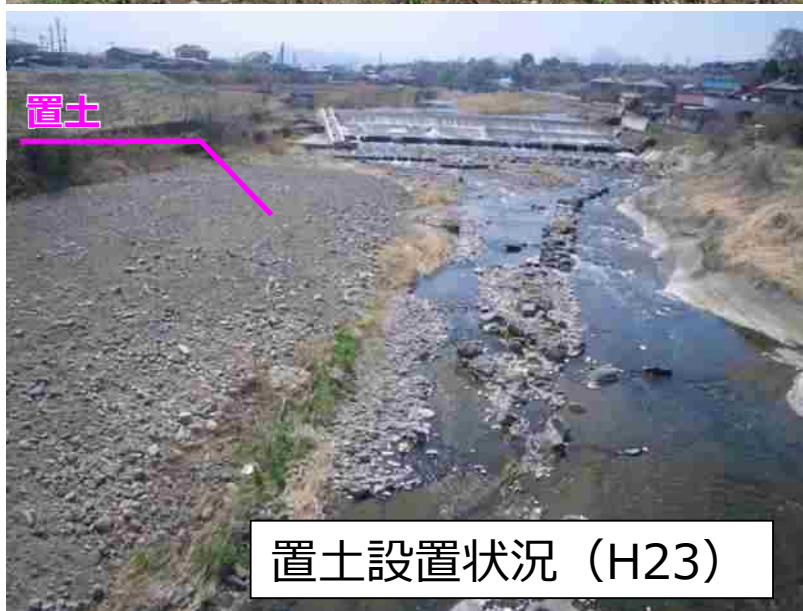
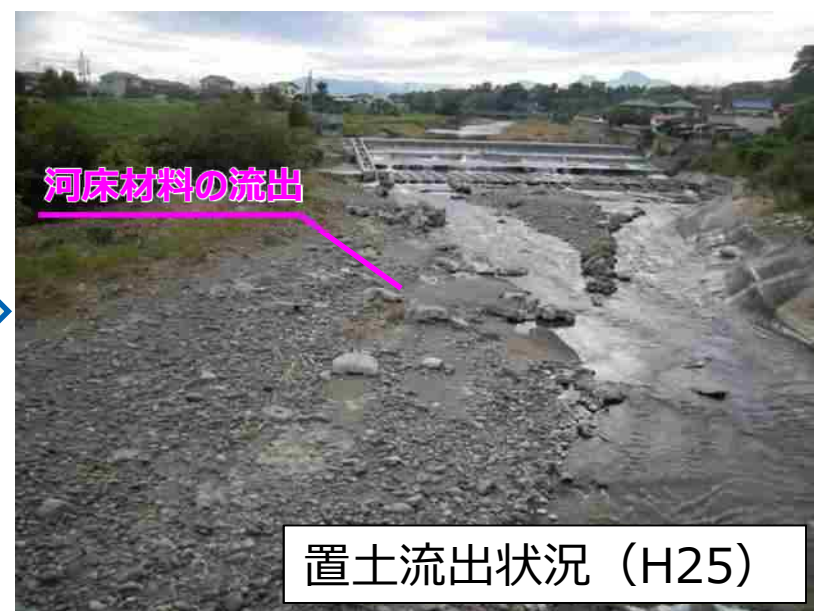
上流ダムでは、土砂の堆積が生じており、有効貯水容量の確保が課題

- 霧積ダムへの流入土砂の軽減、及び下流河川における河床の回復を期待して、霧積ダム上流にある砂防ダムの堆積土を利用して**土砂還元実験**をH23に実施した。

→土砂を下流河川に還元することで、河床の回復にも活用
