群馬県道路施設長寿命化計画

令和5年4月

群馬県県土整備部道路管理課

群馬県道路施設長寿命化計画（概要）

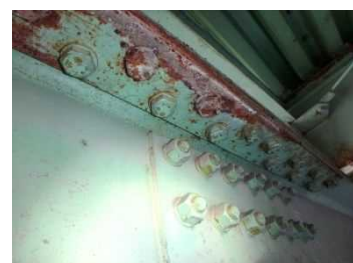
鋼材の腐食

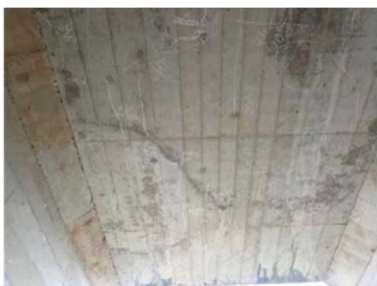
写真① コンクリートひび割れ

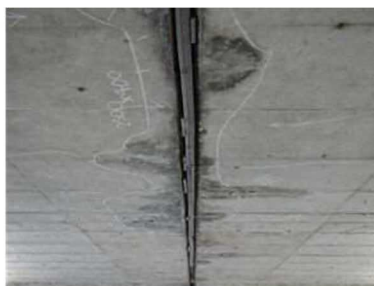
写真② 目地の漏水

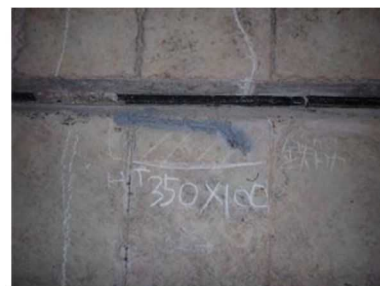
写真③ 鉄筋露出

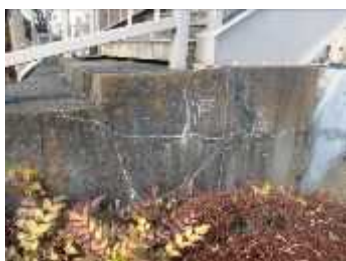
橋台のひびわれ

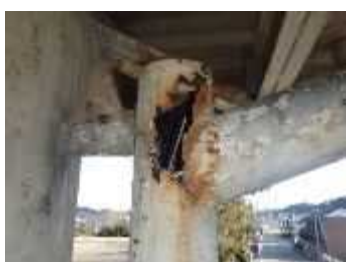
排水管の腐食

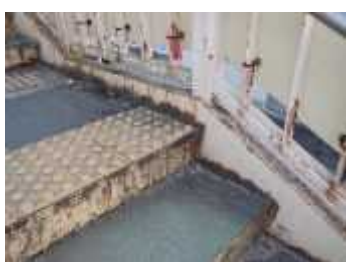
地覆の腐食

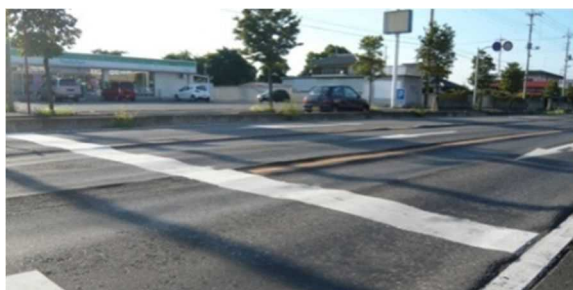
図-2.2
損傷事例（わだち掘れの進行した路面）

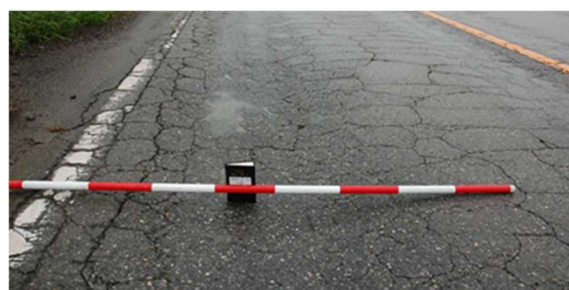
図-2.3
損傷事例（ひび割れの進行した路面）

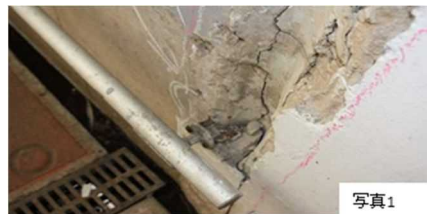
写真1

- 構造物の長寿命化の観点から、
- ・近接目視 ひびわれ・エフロレッセンス
 - ・叩き点検（打音調査）を行い、
 - ・鋼部材の腐食・防食機能の劣化
 - ・コンクリート部材のひびわれ、浮き・はく離・鉄筋露出（写真1）
 - ・漏水、エフロレッセンス（写真2）などに着目し、構造物を構成する各部材の損傷状況毎に損傷状況の評価を行った。
