## IV 再発・類似事例の分析

本報告書では、分析対象期間に報告された再発・類似事例のうち、第38回報告書で取り上げた「無線式心電図モニタの送受信機に関連した事例」と、第43回報告書で取り上げた「胃管の誤挿入に関連した事例」について、事例の詳細を紹介する。

## 【1】無線式心電図モニタの送受信機に関連した事例（第38回報告書）

## 【2】胃管の誤挿入に関連した事例（第43回報告書）

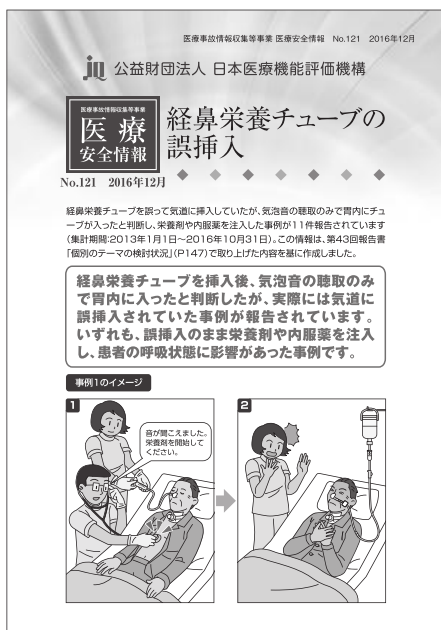
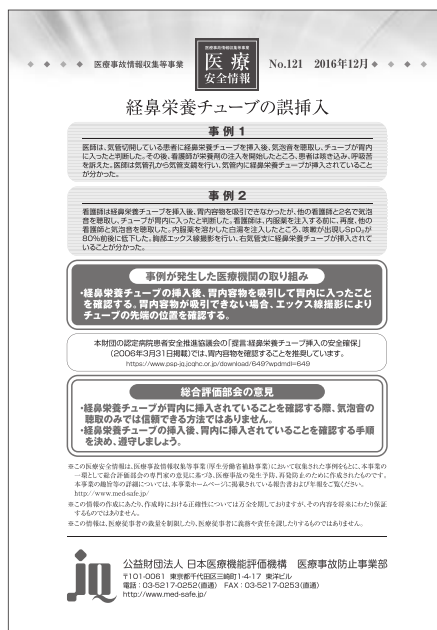
図表Ⅳ-2-2 医療安全情報No.121「経鼻栄養チューブの誤挿入」

第43回報告書（2015年9月公表）の分析テーマとして「胃管の誤挿入に関連した事例」を取り上げ、胃管挿入後の確認方法や、挿入した胃管について分析した。その後、医療安全情報No.121「経鼻栄養チューブの誤挿入」（2016年12月提供）では、経鼻栄養チューブを挿入後、気泡音の聴取のみで胃内に入ったと判断したが、実際には気道に誤挿入されていた事例について注意喚起を行った。
