河川の整備状況

□ 河川改修

(一) 菰川の改修(利根川中流圏域)

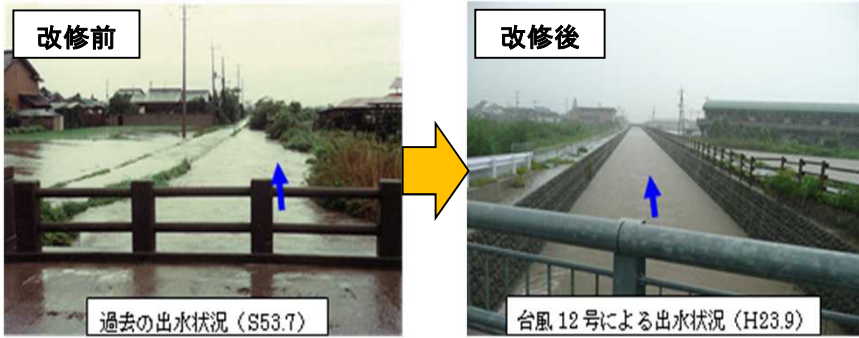
改修前

改修後

過去の出水状況 (S53.7)

台風12号による出水状況 (H23.9)

(菰橋下流 ~ 103号橋付近)

河道拡幅による改修が完了した区間では、過去には被害が発生していた降雨量よりも大きな降雨量を記録した台風の時でも、洪水による溢水等被害の発生はなく、事業効果を発現しています。

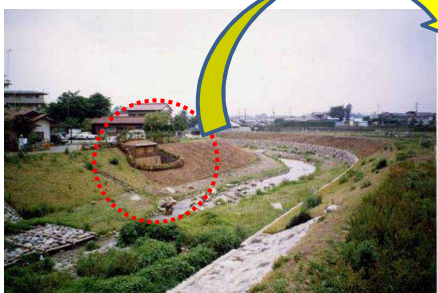
カワセミ営巣場所

完成して2年後にカワセミが営巣。雛の巣立ちを確認しました。

カワセミ営巣護岸の整備

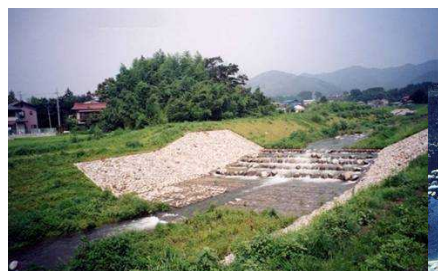
多段式落差工の整備

落差工部への魚道設置

水際の回復や置き石等により魚の隠れ場所を確保

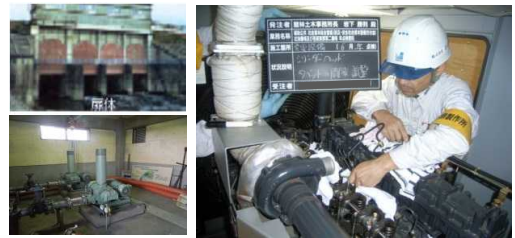
群馬県が管理する排水機場や水門、分流堰等の河川管理施設(29施設)は、昭和50年代頃に整備されたものが多く、耐用年数(20~30年)を超過し更新時期を迎える施設が、今後10年で現在の34%から69%に急増します。

これらの河川管理施設(29施設)については、平成24年度までに長寿命化計画を策定(40年間)し、この計画にもとづいた施設の点検や、維持・修繕を行い、施設の延命化を図ります。

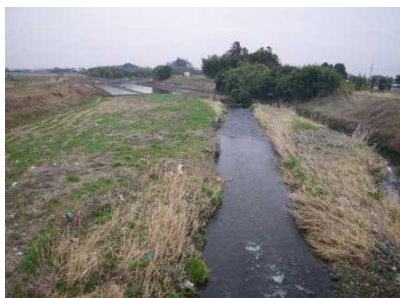
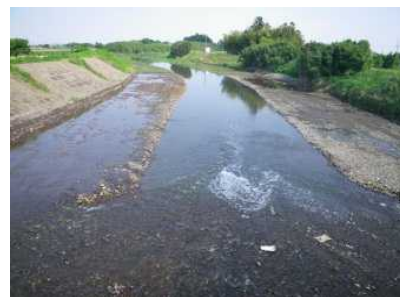
河床に土砂が堆積し断面を阻害

河川内の流れに変化が生じるよう配慮

河川内での土砂堆積により河川断面が阻害され、治水安全度が低下することが問題になっています。

このため、群馬県では土砂の堆積状況を全河川で調査し、河積阻害率の高い区間から順次堆積した土砂の撤去工事を行っています。平成25年度までに、河積阻害率30%以上の箇所すべての区間について工事着手しており、今後も河積阻害率の高い区間から優先的に工事を実施していきます。

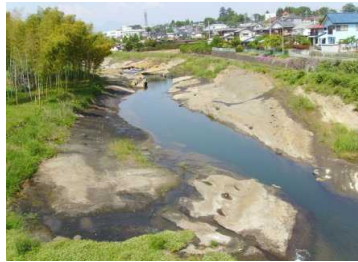
礫等が流出し、岩層が露出

護岸基礎部が露出

河床低下により橋脚基礎部が露出

河床低下により、護岸等河川構造物や橋脚の基礎部が露出していることから、施設の維持管理上の問題や、岩層が露出することにより河床に砂礫等が滞留しないため、礫河原も形成されず河川環境においても問題になっています。

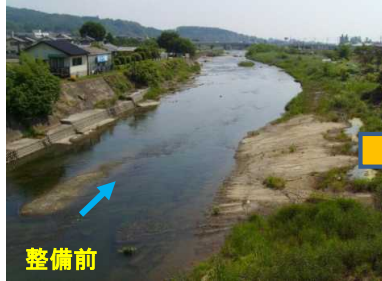
整備前

河床の安定を図るとともに、魚類の移動を寸断しないよう、帯工及び魚道を設置しました。巨石空石積みによるコンクリートを用いない工法で施工しており、河川環境、景観に配慮しています。

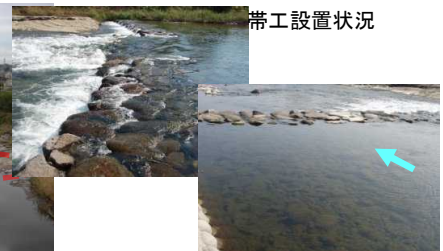
帯工設置状況

帯工上流に砂礫が堆積

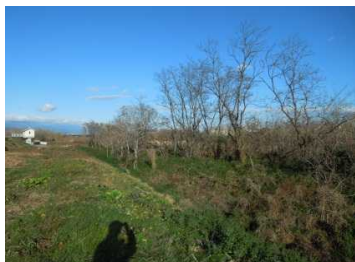
河川除草前

除草後

河川環境の維持・保全のほか、鳥獣対策として河川内立木を伐採することの必要性も叫ばれています。特に、県内ではイナジシによる農作物等への被害が深刻であり、イナジシの生息環境として河川内空間が利用されるとの意見から、伐木の重要性は高まっています。また、除草については河川管理上の観点からも重要であり、地域住民からのニーズも非常に高く、今後も継続して取り組んでいきます。
