3 河川へのごみ流出状況

海岸漂着物は、海岸や沿岸で投棄されるものだけでなく、内陸部から流れ出たものが河川を通して漂着するものもあります。これらの内陸部に由来するごみの現状を把握するため、河川敷における散乱ごみ調査及び河川水中のマイクロプラスチック調査を実施しました。

(1) 調査流域の背景の整理

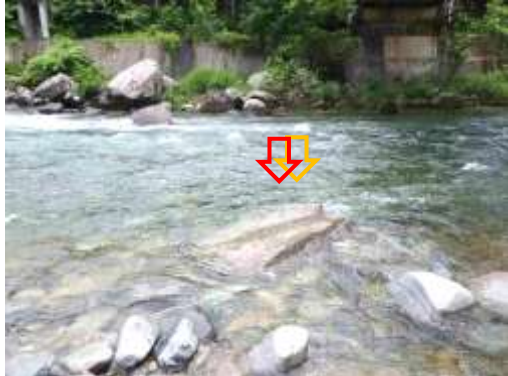
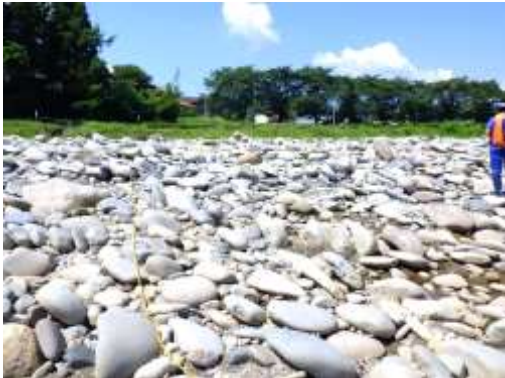
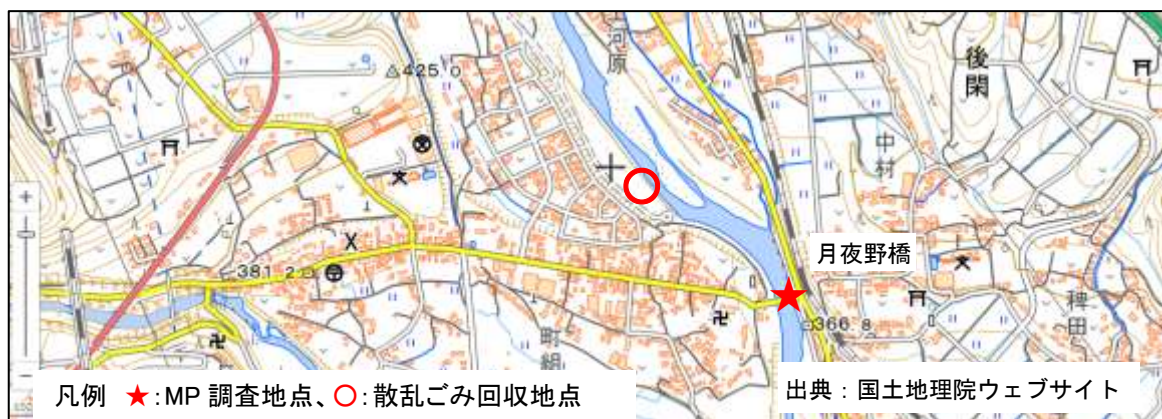
図 2-4 調査地点(利根川上流・月夜野橋)

<p>月夜野橋(踏査時:R3.6)</p>	<p>マイクロプラスチック(以後、MP)調査地点★ (踏査時:R3.6) ↕夏 ↕秋</p>

<p>調査地点状況(夏季調査時:R3.7)</p>	<p>調査地点状況(秋季調査時:R3.11)</p>

<p>月夜野橋上流右岸側(散乱ゴミ回収地点)○</p>	<p>水際から河川敷の上端(土手端)まで回収</p>

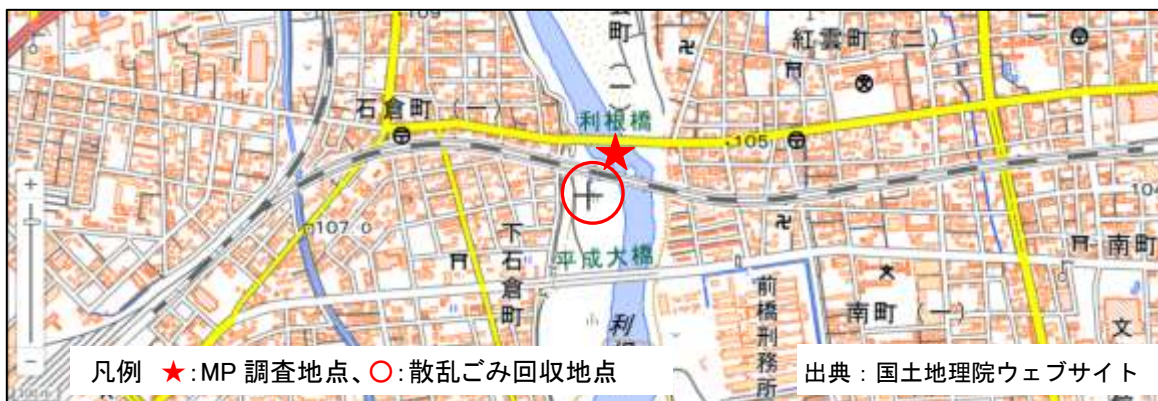
図 2-5 調査地点 (利根川中流・利根橋)

<p>利根橋(夏季調査時:R3.7)</p>	<p>MP 調査地点★(踏査時:R3.6) ↘夏 ↙秋</p>

<p>調査地点状況(夏季調査時:R3.7)</p>	<p>調査地点状況(秋季調査時:R3.11)</p>

<p>利根橋下流右岸側(散乱ゴミ回収地点)○</p>	<p>水際から河川敷の上端(土手端)まで回収</p>

※水位が高かった夏季は右岸、水位が低下した秋季は流心寄りでMP 調査を実施しました。

夏季調査時は、上流域の降水の影響と推測される濁りが確認されました。

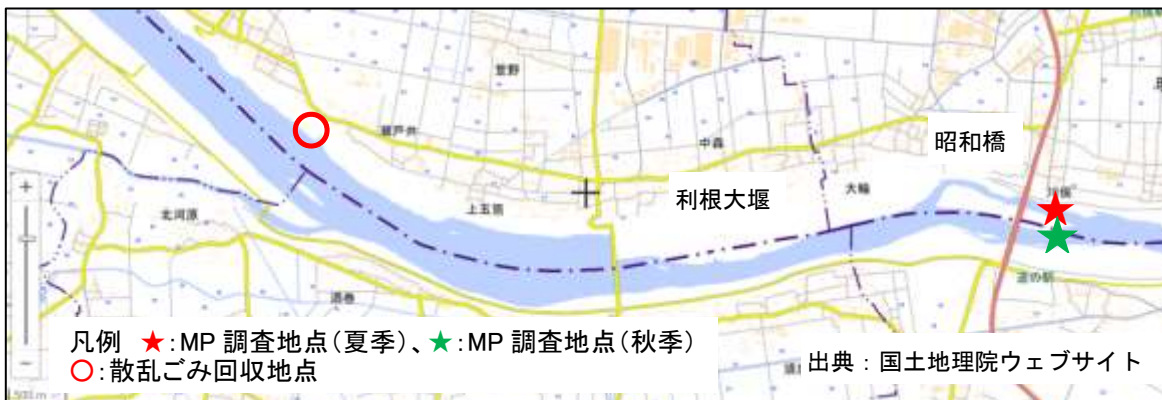
図 2-6 調査地点(利根川下流・昭和橋)

<p>昭和橋・左岸側の分流(踏査時:R3.6) MP 調査地点★↓夏</p>	<p>昭和橋・本流(踏査時:R3.6)★ MP 調査地点★↓秋</p>

<p>調査地点状況(夏季:R3.7)※秋季は水涸れ</p>	<p>調査地点状況(秋季:R3.11)</p>

<p>千代田町瀬戸井左岸側 (散乱ごみ回収地点)○</p>	<p>水際から河川敷の上端(土手端)まで回収</p>

※夏季は左岸側の分流、秋季は分流部の水涸れのため本流左岸で MP 調査を行いました。

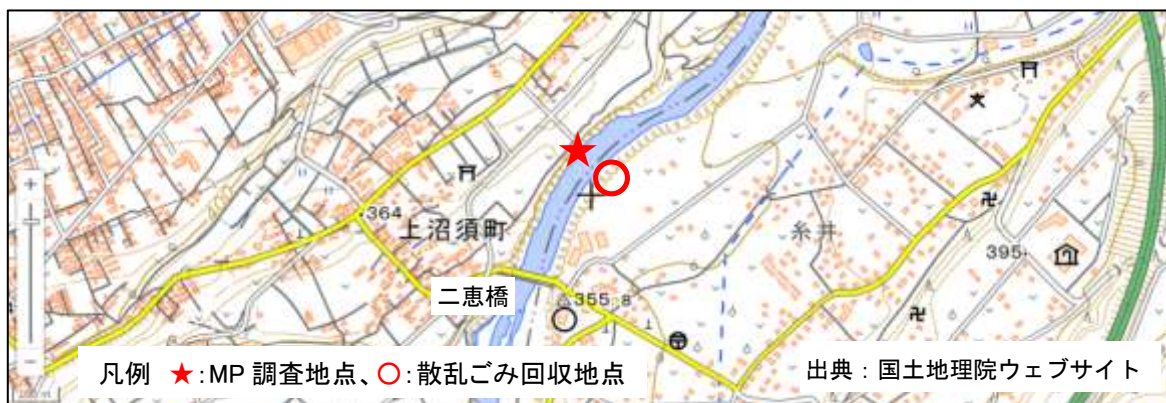
図 2-7 調査地点(片品川・二恵橋)

<p>二恵橋(踏査時:R3.6)</p>	<p>MP 調査地点★(踏査時:R3.6) ↘夏 ↙秋</p>
<p>調査地点状況(夏季:R3.7)</p>	<p>調査地点状況(秋季:R3.11)</p>
<p>二恵橋上流左岸側(散乱ゴミ回収地点)○</p>	<p>水際から河川敷の上端まで回収</p>

※夏季調査時は、上流域の降水の影響と推測される濁りが確認されました。

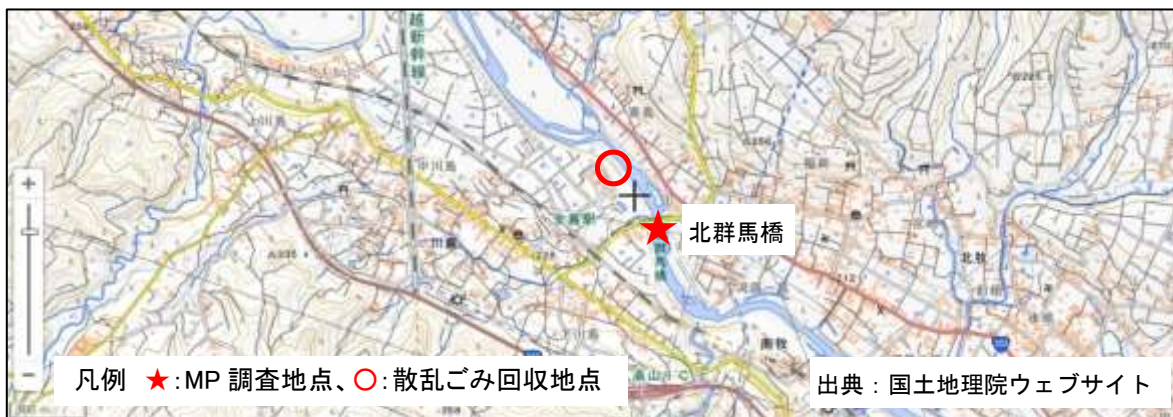
図 2-8 調査地点(吾妻川・北群馬橋)

<p>北群馬橋(踏査時:R3.6)MP 調査地点★</p>	<p>橋の上から MP 採取⇄夏⇄秋</p>

<p>調査地点状況(夏季:R3.7)</p>	<p>調査地点状況(秋季:R3.11)</p>

<p>北群馬橋上流右岸側(散乱ゴミ回収地点)○</p>	<p>水際から河川敷の上端(土手端)まで回収</p>

※秋季調査時は、夏季調査時に比べ流れは非常に緩やかでした。

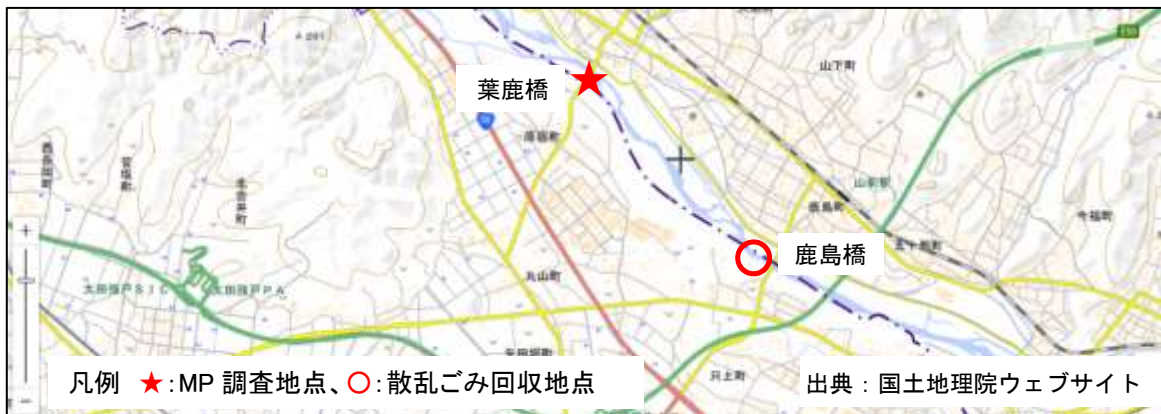
図 2-10 調査地点（渡良瀬川・葉鹿橋～鹿島橋）

<p>葉鹿橋(踏査時:R3.7)MP 調査地点★</p>	<p>橋の上から MP を採取(夏季:R3.7)</p>
<p>調査地点状況(夏季:R3.7)⇩ 夏</p>	<p>調査地点状況(秋季:R3.11)⇩ 秋</p>
<p>鹿島橋上流右岸側(散乱ごみ回収地点)○</p>	<p>水際から河川敷の上端(土手端)まで回収</p>

※夏季は本流で、秋季は左岸側の分流で MP 調査を行いました。なお、秋季は夏季に比べ水位が低下し、本流よりも左岸側の分流の水深が深く、流速も大きくなっていました。

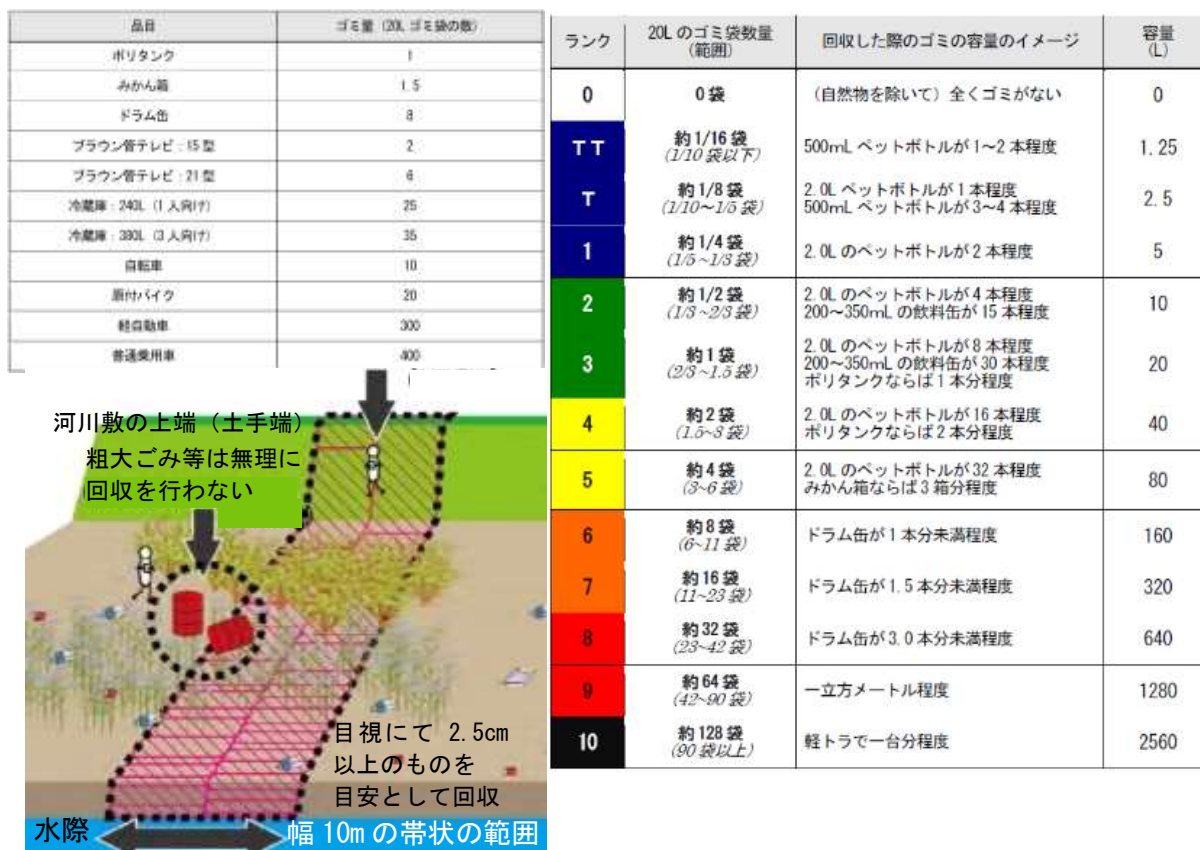
図2-12 河川敷における散乱ごみ調査イメージ及びごみ袋ランク

- ・現地調査は7月（豊水時）に1回とし、荒天時や河川に異常がある時を避けて実施しました。
- ・調査箇所の中で、平均的な量のごみの場所を「代表地点」として設定しました。代表地点は、河川の流に垂直な10mの帯状の範囲（河川区域内水際から河川敷の上端（土手端））としました（図2-12）。
- ・代表地点内のごみの量について、「河川ゴミ調査マニュアル（平成24年3月国土交通省水管理・国土保全局河川環境課）」に基づきランク付けを行い記録しました。
- ・代表地点で確認された散乱ごみを回収し、破片やかけら等の小さなものは、目視にて2.5cm以上のものを目安として回収しました（なお、たばこのフィルター、ペットボトルのふたは2.5cm未満のものも回収しました）。
- ・回収した散乱ごみについて、図2-13に示すごみ組成調査データカード（散乱ごみ実態把握調査ガイドライン（令和3年6月環境省水・大気環境局水環境課海洋環境室）を参考に作成）を用いて分類を行い、分類したごみの個数、湿重量及び容量を記録しました。容量については、容量既知の容器を用いて算定することとし、圧力により大きくその値が変化する品目（プラスチック製容器包装、レジ袋等）については、それぞれ同一条件下で測定しました。
- ・粗大ごみ等運搬が困難なものや、運搬により内容物が広範に飛散するおそれがある等注意を要するごみについては無理に回収を行わないこととし、その場合は種類、量及び位置を記録し、現場の状況を写真により撮影しました。

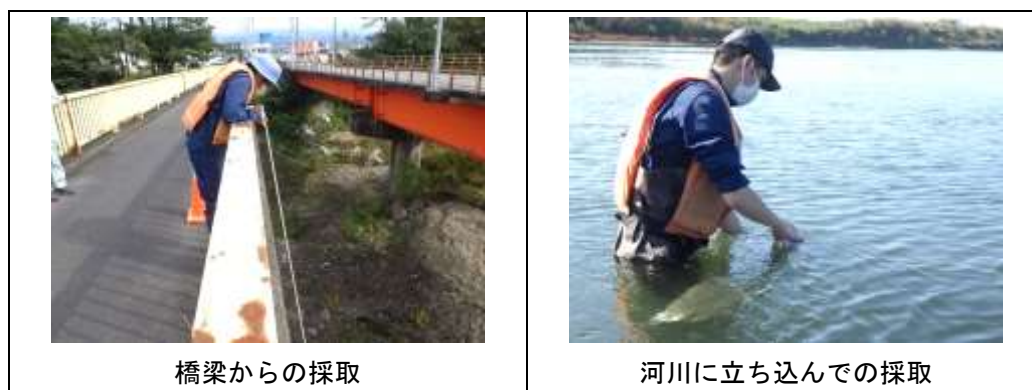
図 2-15 採取方法（自然通水）

- ・採取位置は原則として流心（最も流れの速い場所）を選定しました。ただし、流心での採取が難しい場合は、試料採取が可能な位置を適宜設定しました。
- ・採取方法は自然通水により行いました（図 2-15）。
- ・採取時間の目安は、ろ水量が10～20 m³程度となる時間としました。
- ・ろ水計の値とネットの口径等からろ水量を算出しました。
- ・試料採取時は、ネットの開口部を河川表面付近に全没させ（ネットの開口部上部が水面直下に沈む程度）、水面付近の河川水を採取しました。

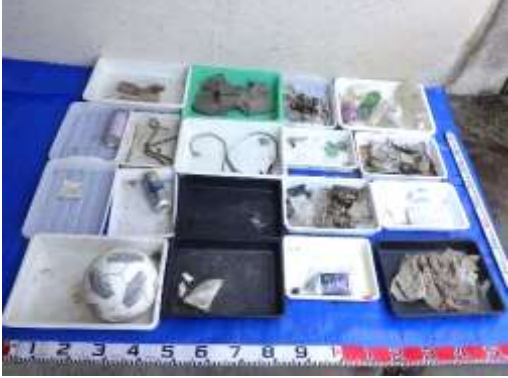
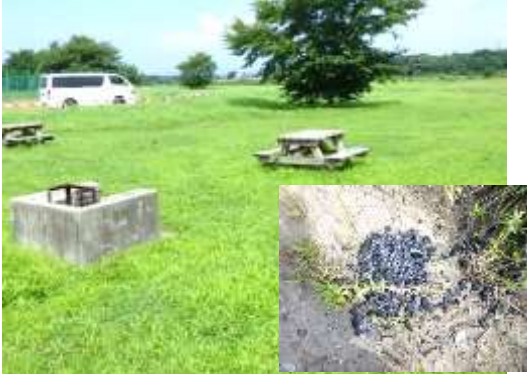
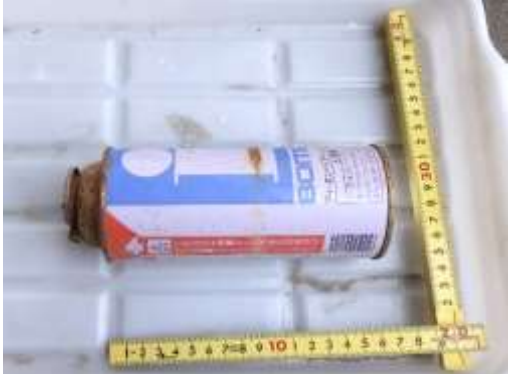
図 2-32 岩倉橋における河川ごみ調査結果の概要

調査地点は市街地から離れていますが、烏川ピクニック野草広場に隣接しています。ごみの量は多く、散乱しているごみはプラスチック(食品の容器包装)や金属ごみ(ガスボンベ)が多い傾向にありました。河川敷の状況は、砂や礫が主体で、水際から10m程度までは斜面で、そこから30m程度まではほぼ平坦でした。また、土手際の33~40m区間には根固めブロックが設置されていました。ごみが多かった20m地点は、平坦で足場が良い場所であり、40m地点は、根固ブロック設置区間でした。確認されたごみの中には、付近の公園でバーベキュー等に使用されたと思われるガスコンロの他、ペットボトルや食品の容器包装等も確認されました。調査地点で確認されたごみは、上流から流下してきたものに加え、周辺からの意図的な投棄や非意図的な移動によるものと考えられます(図 2-32)。

<p>確認された散乱ごみ</p>	<p>河川ごみの組成 (容積割合)</p>

<p>河川ごみの距離別散乱量</p>	<p>ごみが多かった場所</p>

<p>バーベキュー施設と焚火後</p>	<p>ガスボンベ</p>

<p>ペットボトル</p>	<p>食品の容器包装</p>

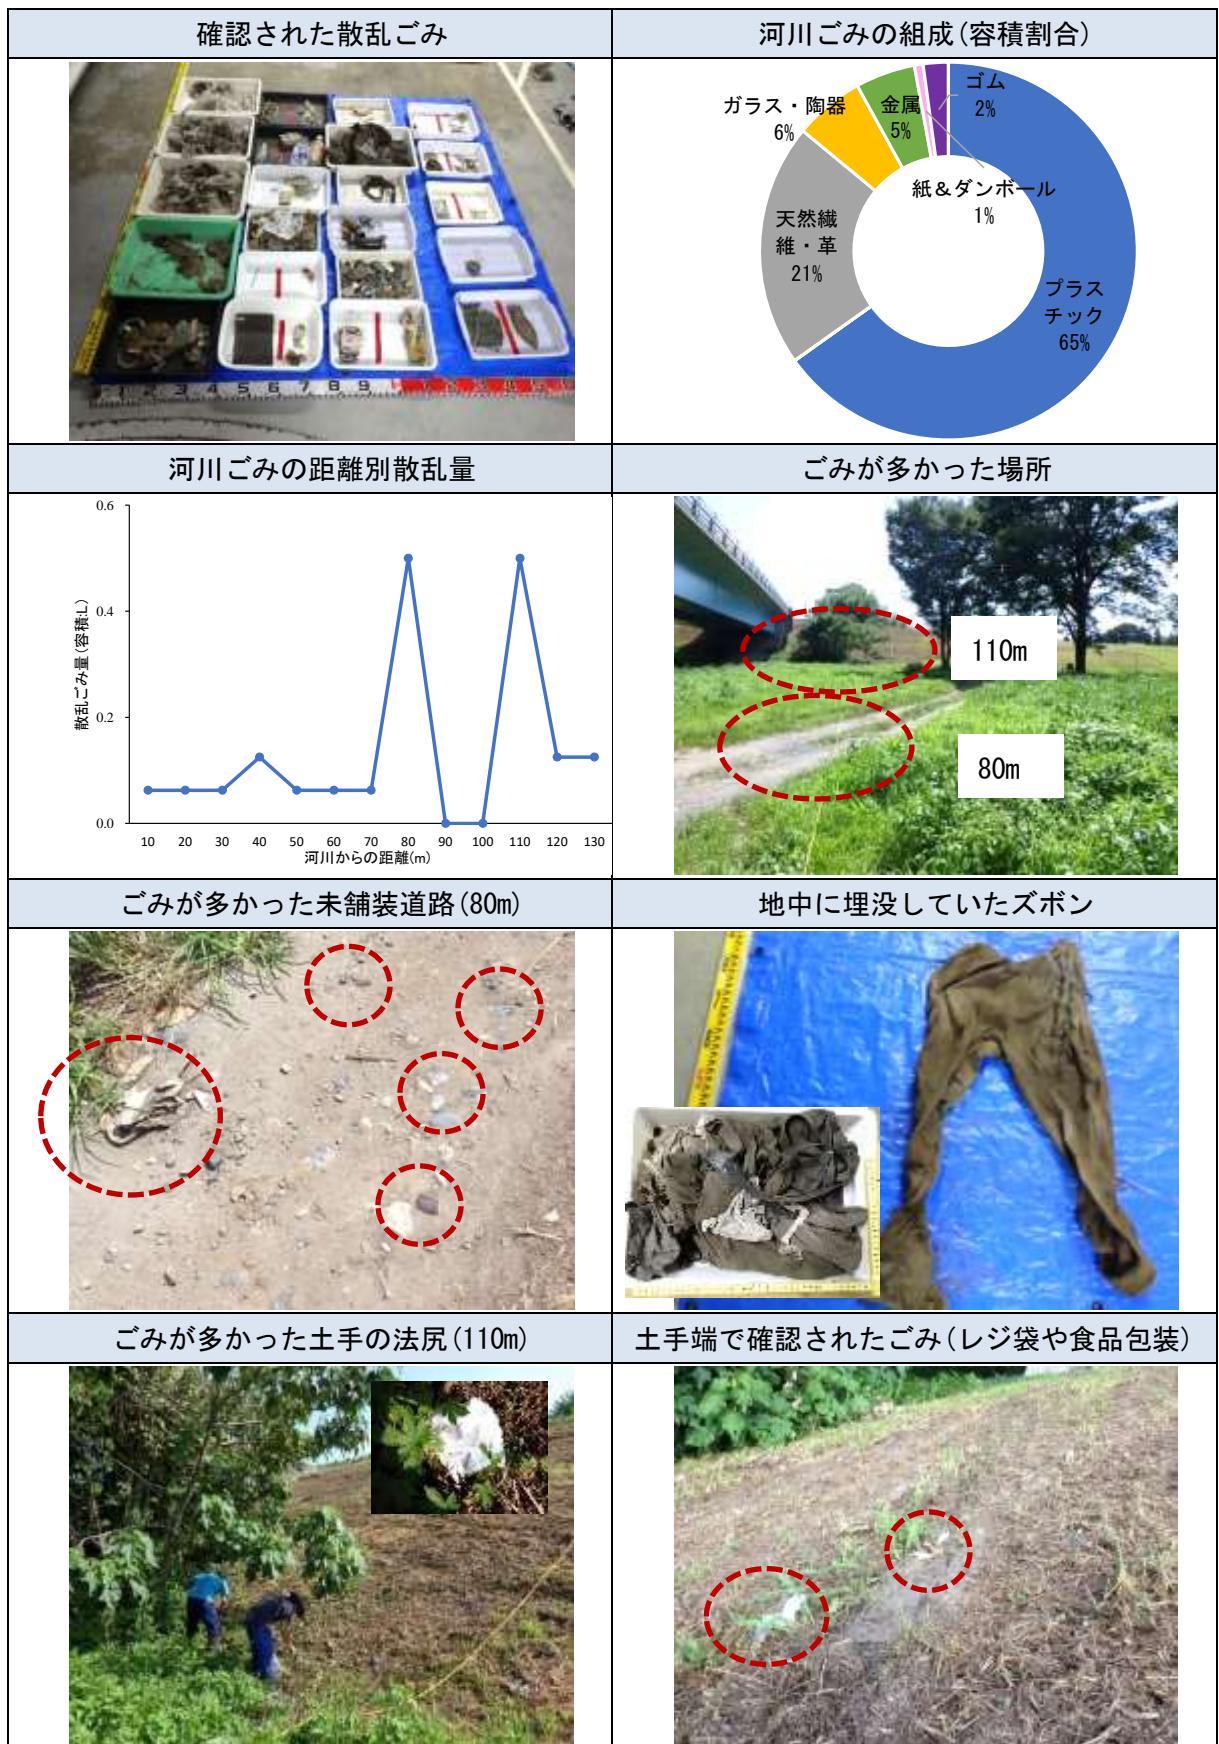
図 2-33 鹿島橋における河川ごみ調査結果の概要

調査地点は市街地に位置し、脇を県道 256 号が通っています。また、調査地点は車両の乗り入れが可能で、アユ釣り等の遊漁者に利用されています。調査地点は、河川敷の距離が長く、ごみの量は多く確認されました。河川敷の状況は、川岸から 5m 付近は高さ 5m 程度の崖となっており、そこから 20m 程度までは平坦で、丈の低い植生帯となっていました。20~30m の区間は、蛇籠が設置された傾斜が大きい斜面で、そこから 110m 程度までは再び平坦となり、丈の低い植生帯となっていました。110m からは土手となり、土手端までは傾斜が大きい斜面となっていました。調査地点は、植生帯の草丈から、定期的な管理（草刈り等）がなされていることが推測されます。

確認されたごみは、プラスチックごみ（ポリ袋）や天然繊維（ズボン）、ガラス・陶器（瓶の破片）が多くありました。ごみの量が多かった 80m 地点は、河川敷の中程に位置し、車両が通行可能な未舗装道路となっており、車両に踏み固められ地中に埋没したズボンの他、多くのガラス瓶の破片等が確認されました。また、110m 地点は土手の法尻であり、レジ袋等も多く確認されました。未舗装道路や土手周辺で確認されたごみは、意図的な投棄による可能性が考えられます（図 2-33）。

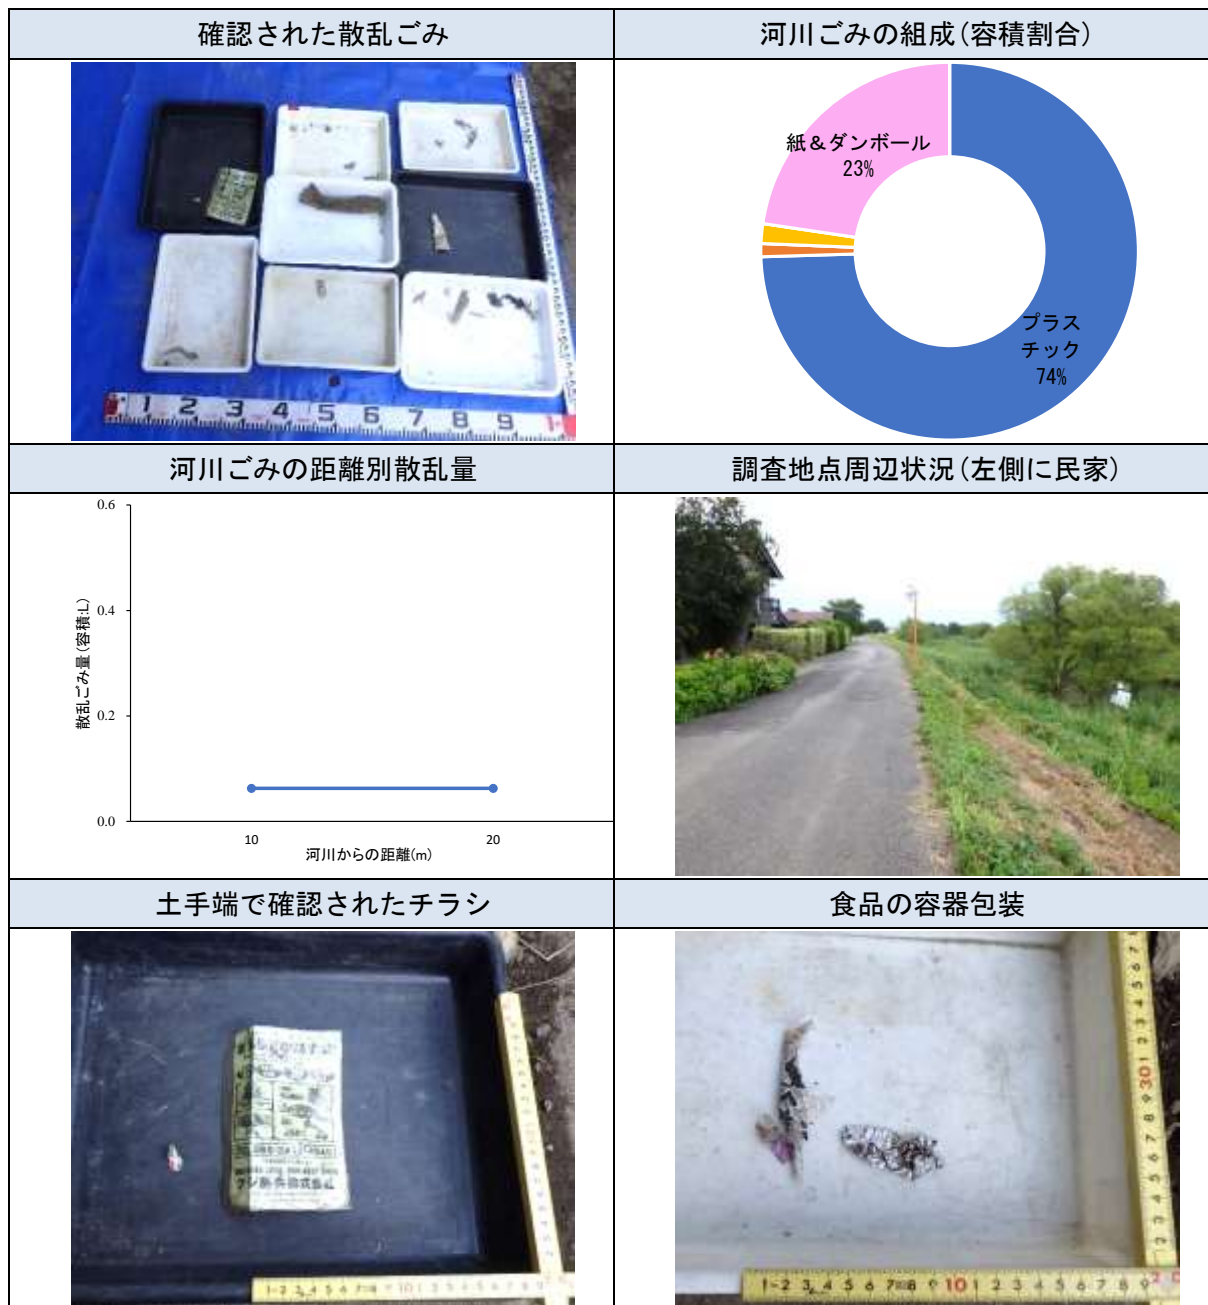
図 2-34 板倉大橋における河川ごみ調査結果の概要

調査地点は市街地から離れた場所に位置しますが、川沿いには民家が確認されました。ごみの量は少なく、確認されたごみはプラスチックや紙でした。河川敷の状況は、距離が短くおおむね斜面となっていました。水際から土手端までごみの量は一定で、土手端では、非意図的に移動してきたと推定されるチラシが確認されたものの、他の地点では確認頻度の高いペットボトル等は確認されませんでした。川沿いに車道が整備されているものの、意図的な投棄と見られるごみは少なく、確認されたごみのほとんどは、上流から流下してきたものや、風や雨による非意図的な移動によるものと考えられます(図 2-34)。

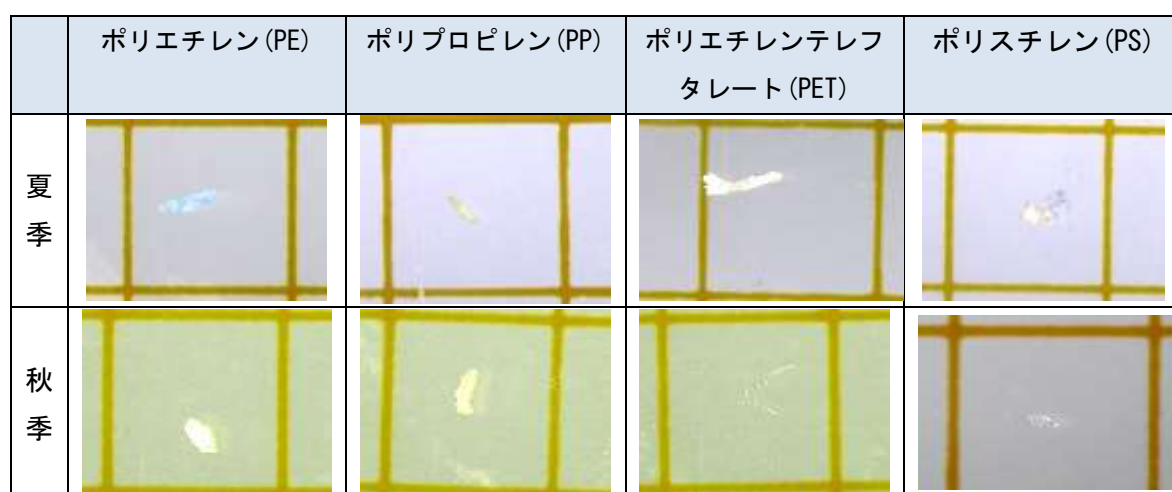
図 2-39 採取されたマイクロプラスチック

日常生活で使用されているプラスチックの主な材質と主な用途及び密度を表 2-18 に、採取されたマイクロプラスチックの写真を図 2-39 に示します。材質別個数割合を表 2-19 及び表 2-20、図 2-40 に示します。

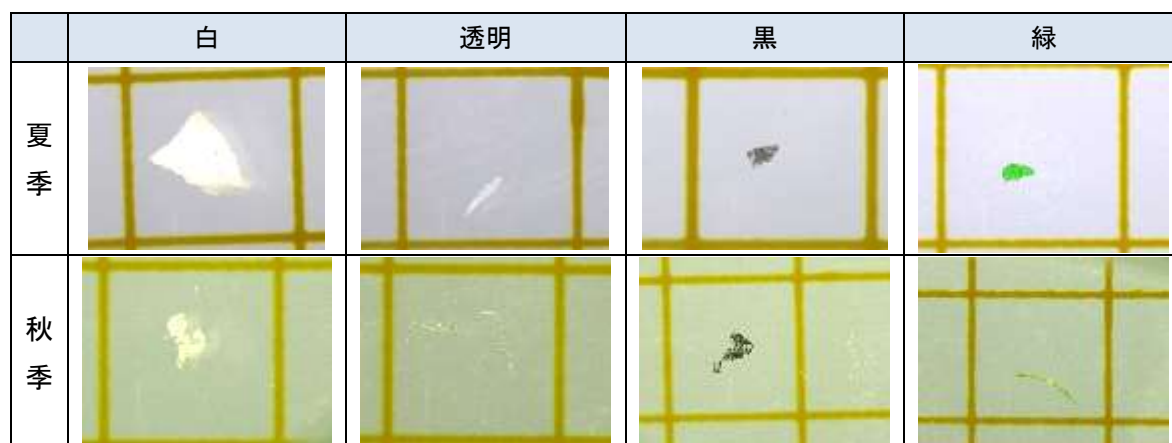
図 2-41 色分類毎のプラスチックの例

採取されたマイクロプラスチックの色分類毎の例を図 2-41 に、色別個数密度を表 2-21 及び表 2-22、図 2-42 に示します。
