# 群馬県における流域一体となった総合的な浸水対策の推進(防災・安全)緊急対策

### 事例① 堰堤改良事業 大仁田ダム

### 事例② 特定構造物改築事業 泉野川北調節池排水機場

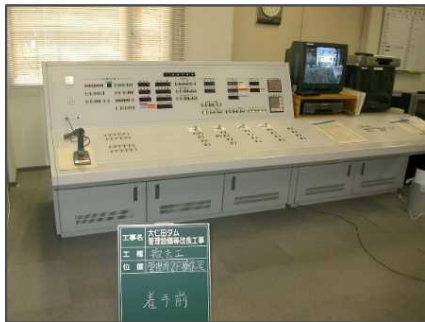
老朽化による軽度な障害が頻発しており、重大なシステム障害の発生が予見された。

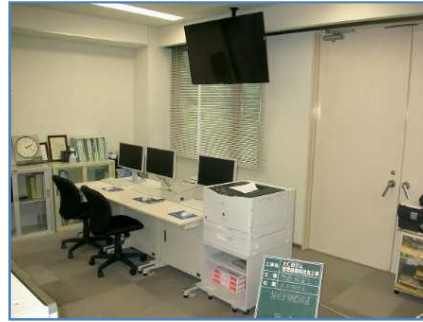
設備を更新し、致命的な故障を未然に防止。

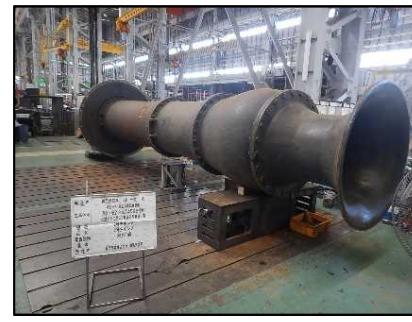
ポンプの吐出量低下を引き起こす羽根車の腐食が確認された。

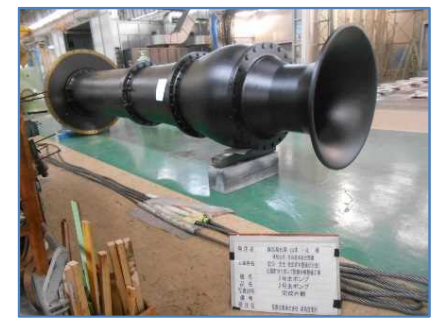
分解整備にて、塗装を施すことで、腐食の進行を抑制。
