利根川水系鏑川圏域河川整備計画（変更）

参 考 資 料

平成22年3月

群馬県河川課

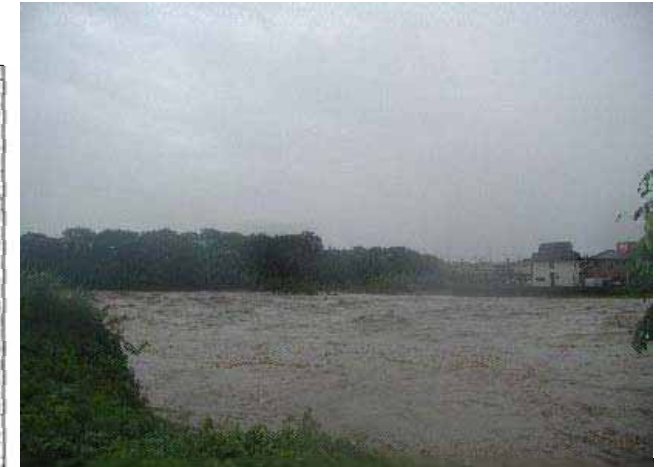
平成19年9月 台風9号

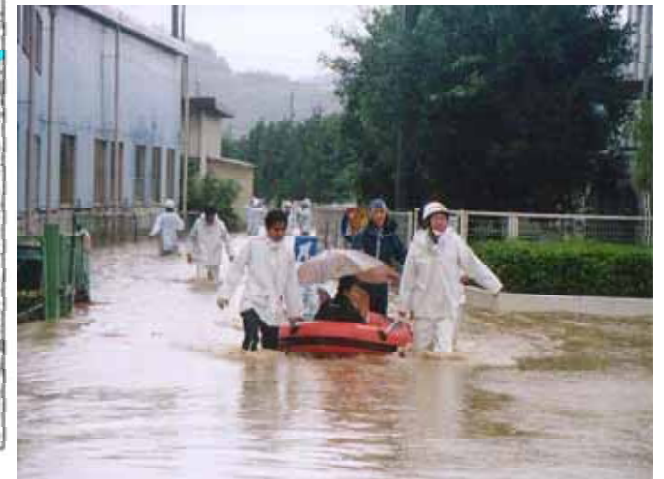
平成13年9月 台風15号

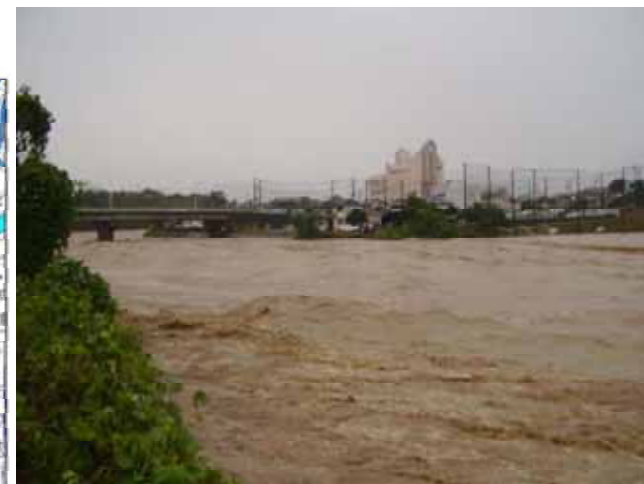
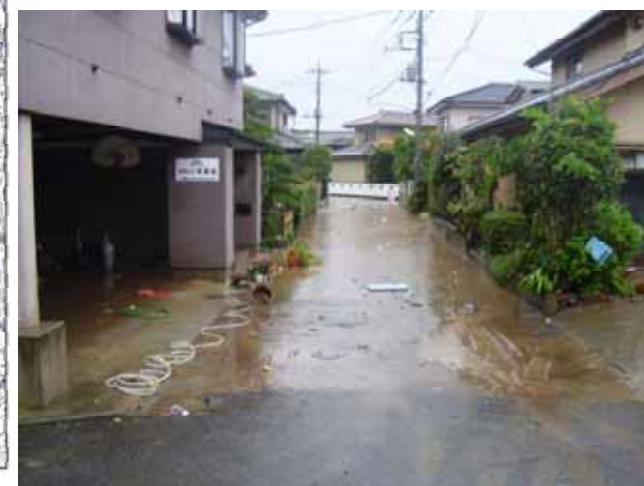
平成19年9月 台風9号

曾木地区浸水状況

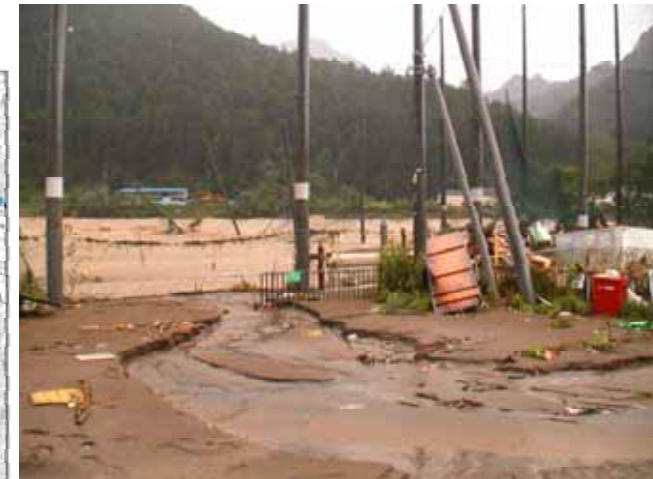
平成19年9月 台風9号

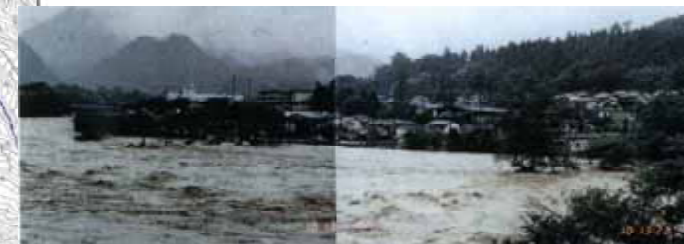
平成13年9月 台風15号

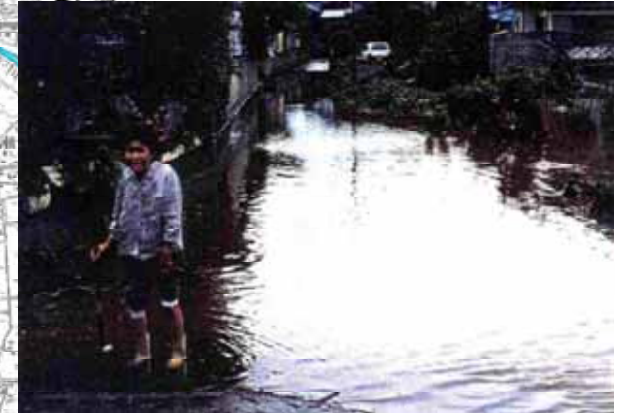
平成10年9月 台風5号

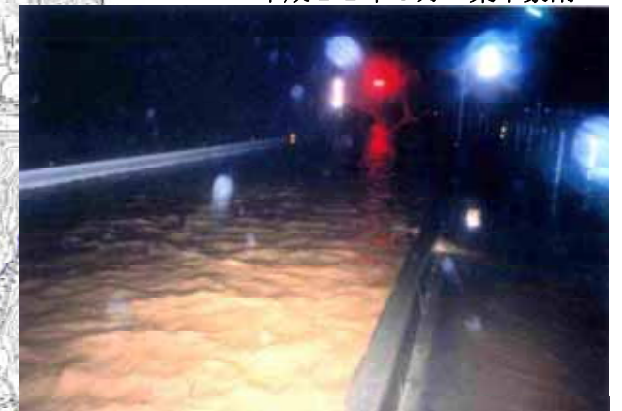
平成11年8月 集中豪雨

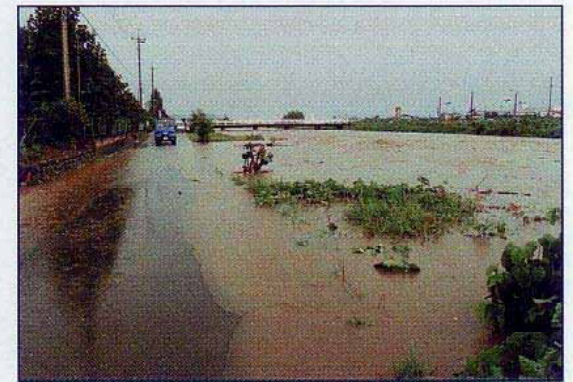
H6出水状況
