第2回 碓氷川河床低下対策検討部会

モニタリング結果

群馬県 県土整備部 河川課

平成29年12月22日

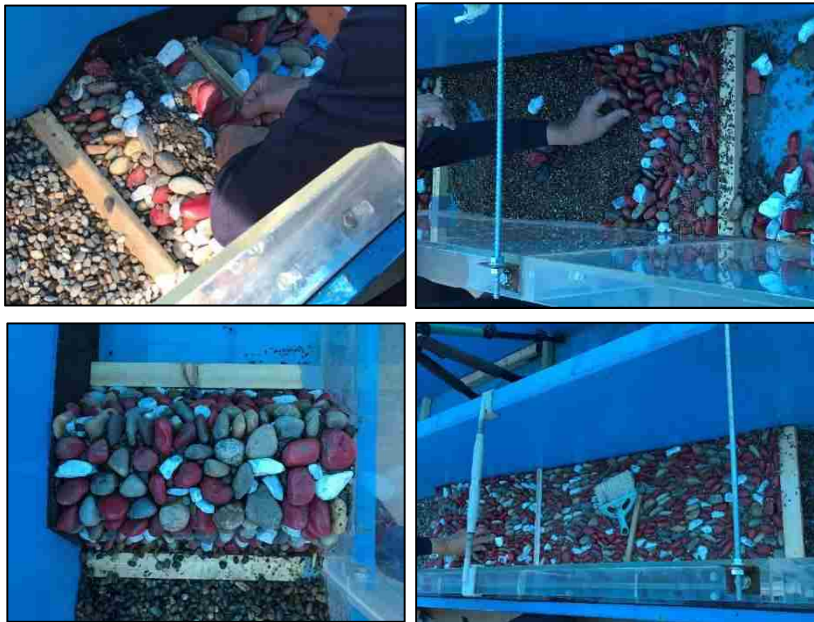
実験模型作成（施工）の様子

- 石丸積工の耐流速性能を把握することを目的として、模型縮尺を「1/30」とした水理実験を実施した。
- 石丸積工の施工を群馬石積協同組合の方にご協力いただき、2パターンの形状（魚道工部+袖部、袖部）を対象として、整備計画流量（750m³/s）の約1.7倍に該当し、計画規模を上回る洪水（1,250m³/s）を最大外力とした実験を実施した。

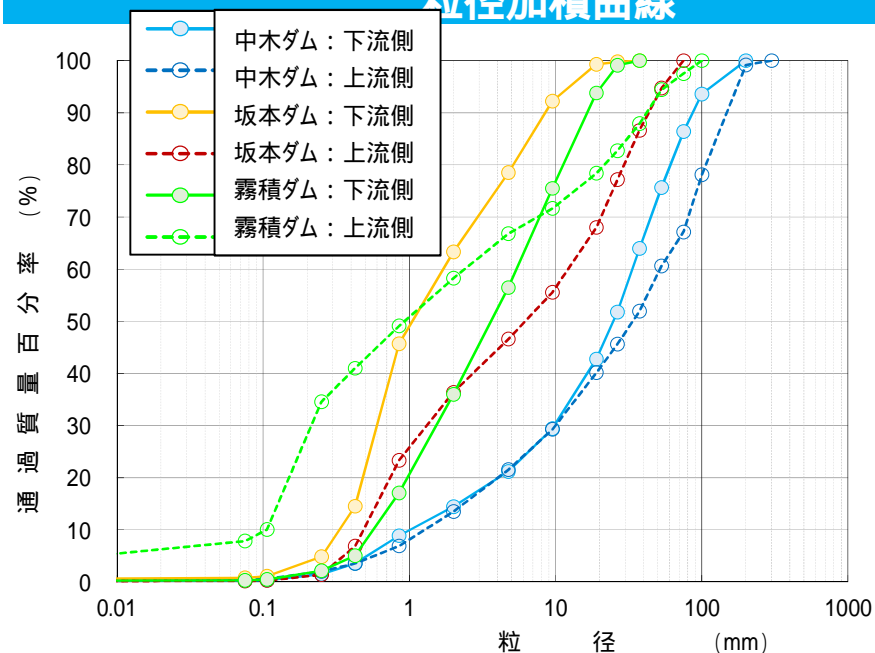
粒径加積曲線

- ダムに堆積している土砂の粒度分布を把握するため、河床材料調査（容積法）を実施した。
- 上流にある3ダムにおいて、各ダムとも2箇所を調査した。
- 3ダムのうち、中木ダムの粒径がもっとも大きく、碓氷川河道に存在する粒径とも近いことが判明した。

調査地点名	D60 (mm)		
	下流側	上流側	平均値
中木ダム	34.4	51.88	43.14
坂本ダム	1.78	12.88	7.33
霧積ダム	5.63	2.56	4.10

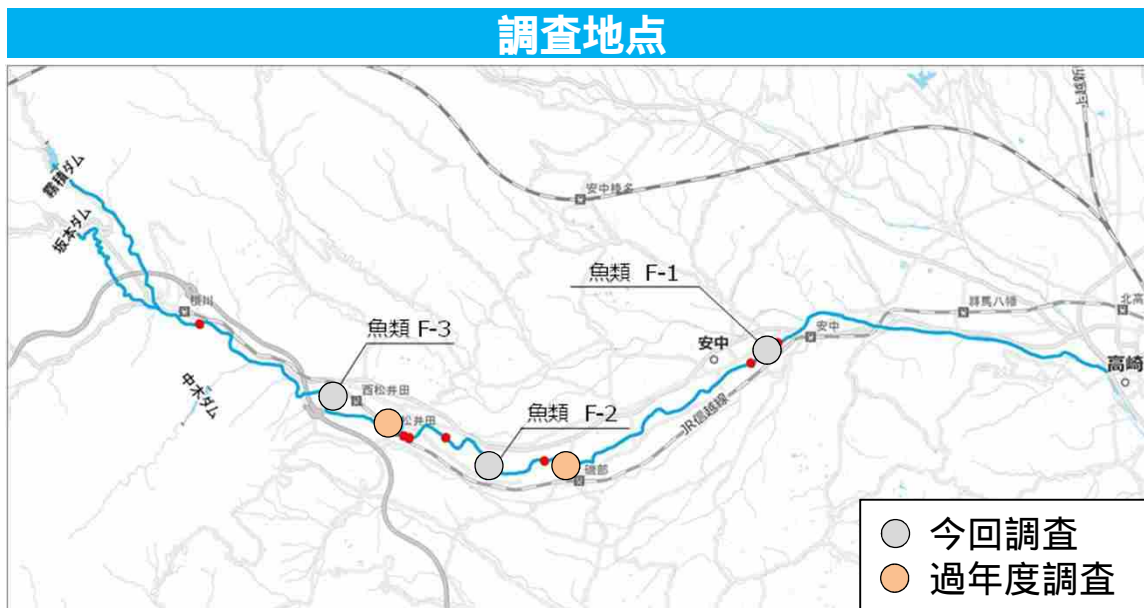
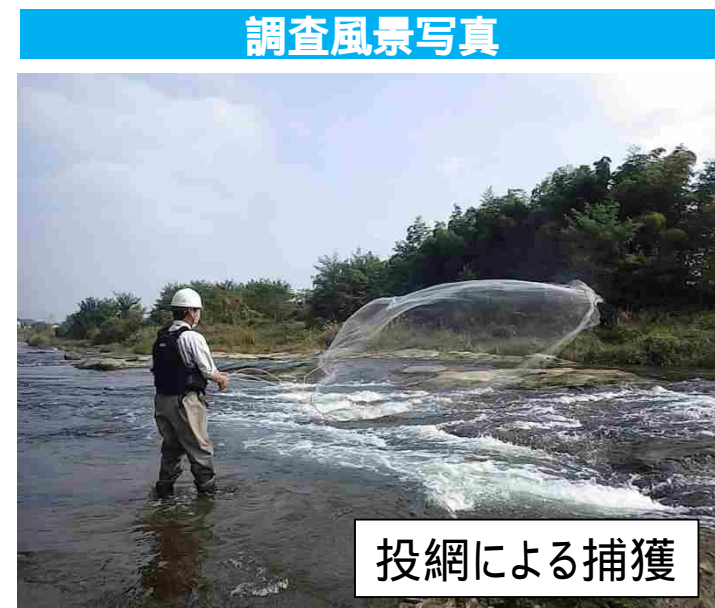
今回調査		既往調査	
主に露岩箇所を実施		主に砂礫箇所を実施	
伝新橋：8.6km 碓氷大橋：16.9km 碓氷製糸組合：23.3km		人見水位観測所：14.7km 中瀬大橋：21.3km	
12種 遊泳魚:6種 底生魚:6種	新たな種：2種 ナマズ、カワヨシノボリ	15種 遊泳魚:9種 底生魚:6種	既往調査のみの種：5種 ゲンゴロウブナ、モツゴ、ホトケドジョウ、ニジマス、旧トウヨシノボリ類

初確認、未確認種の生態情報を考慮すると、露岩傾向の影響による種の変化は見出せない

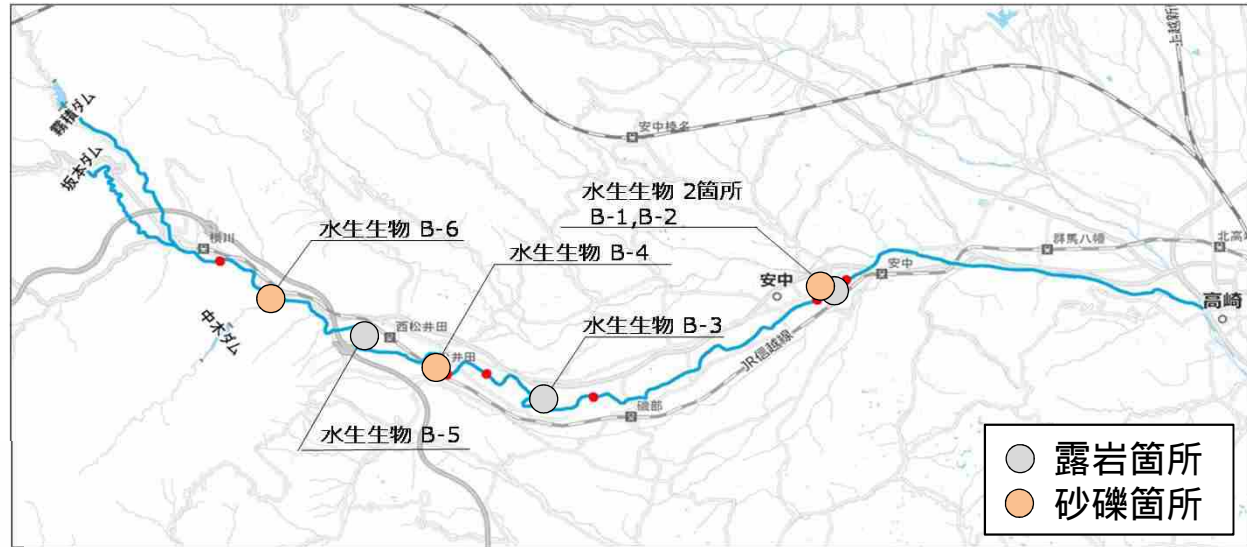
調査位置図

- 露岩箇所および砂礫箇所における底生動物相を把握するために調査を実施した。
- 底生動物の種数は、露岩箇所で少なく、砂礫箇所が多い結果であった。生息密度は、砂礫箇所が大きく、露岩箇所で低い傾向であった。
- 露岩が進行することにより、底生動物種の多様性が損なわれている可能性がある。

露岩	B-1	B-3	B-5	種数が少ない 合計
	54	49	57	87
砂礫	B-2	B-4	B-6	種数が多い 合計
	80	97	90	140

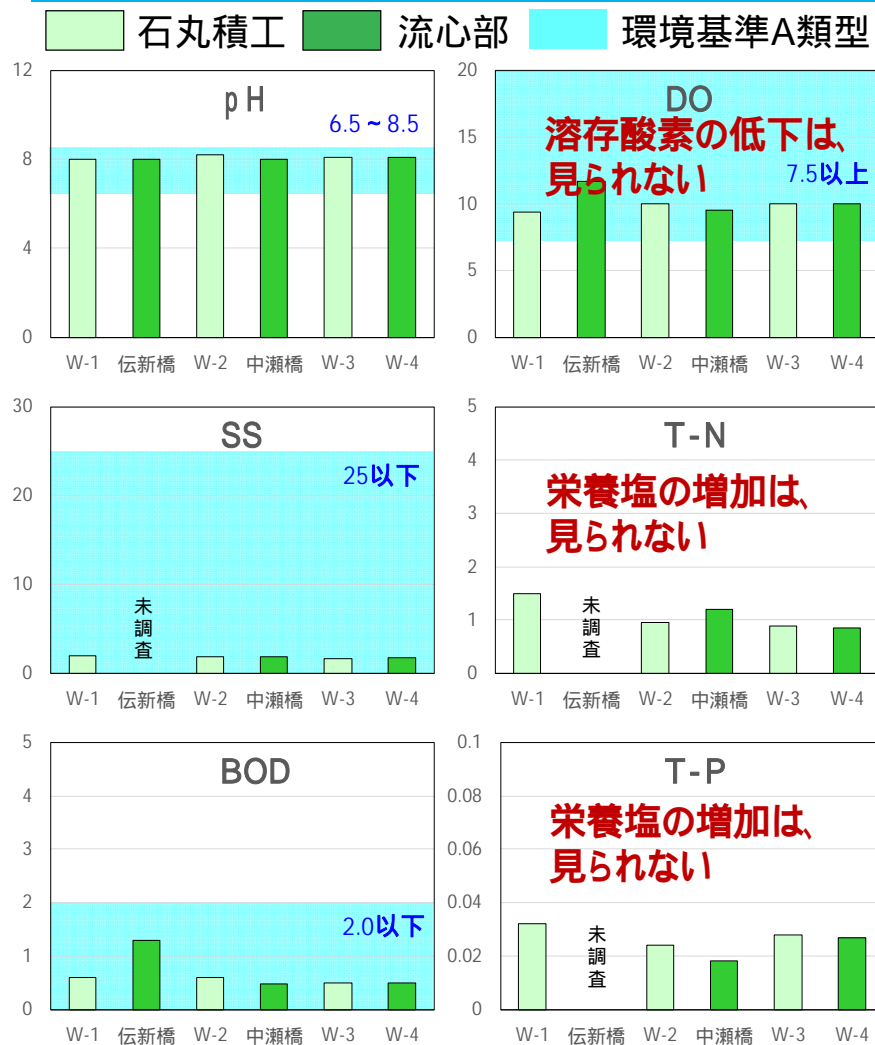
測定結果

- 石丸積工の上流側（湛水域）において、溶存酸素の低下や栄養塩の滞留が生じていないか懸念されるため、水質調査を実施した。
- 公共用水域で把握されている調査結果と比較したところ、測定結果に大差はなく、石丸積工が水質に及ぼす影響は確認できなかった。
