河川中のマイクロプラスチック調査について

環境保全課 R3.2.12

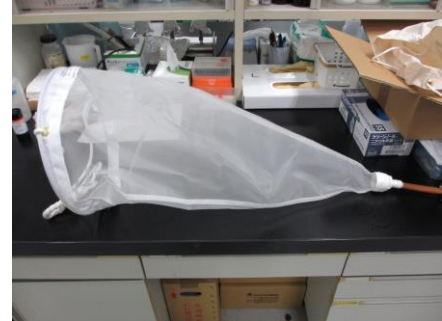
図.1 プランクトンネット

- ①採取年月日 令和2年8月20日
- ②測定場所 桃ノ木川大宝橋
- ③結果 目合 0.3mm のプランクトンネットに河川水を通水させ、得られた試料中の有機物を除去し、実体顕微鏡で選別後、FT-IR で分析した結果、プラスチック粒子を判別することができた。

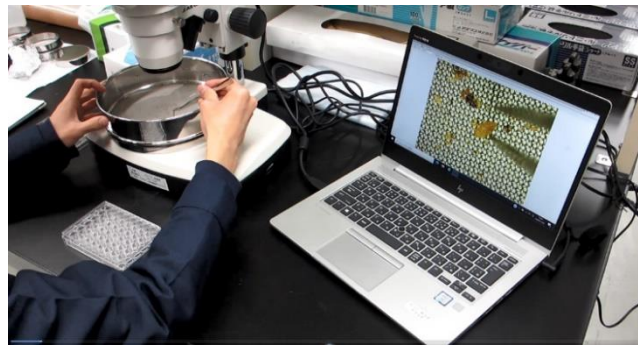
図.3 実体顕微鏡での選別の様子

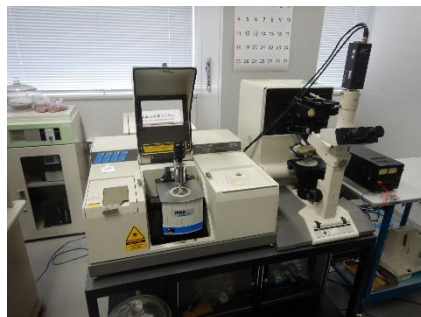
図.4 FT-IR

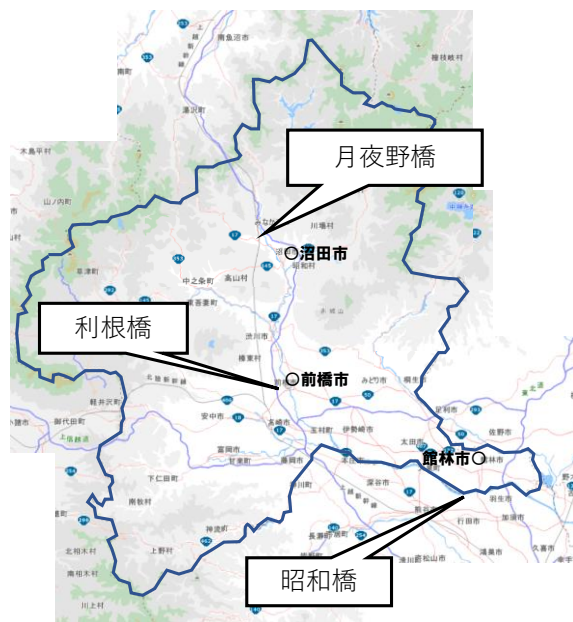
図.6 測定地点

県内の排出状況を調査するため、利根川の上流（月夜野橋（みなかみ町））・中流（利根橋（前橋市））・下流（昭和橋（明和町））の3地点で測定を行った。
