## 第 2 号議案

むこうやま  
復旧治山事業 向山地区 多野郡上野村

着工年度 平成13年度  
評価理由 10年継続

## 2. 事業概要と進捗状況(図面・写真等)

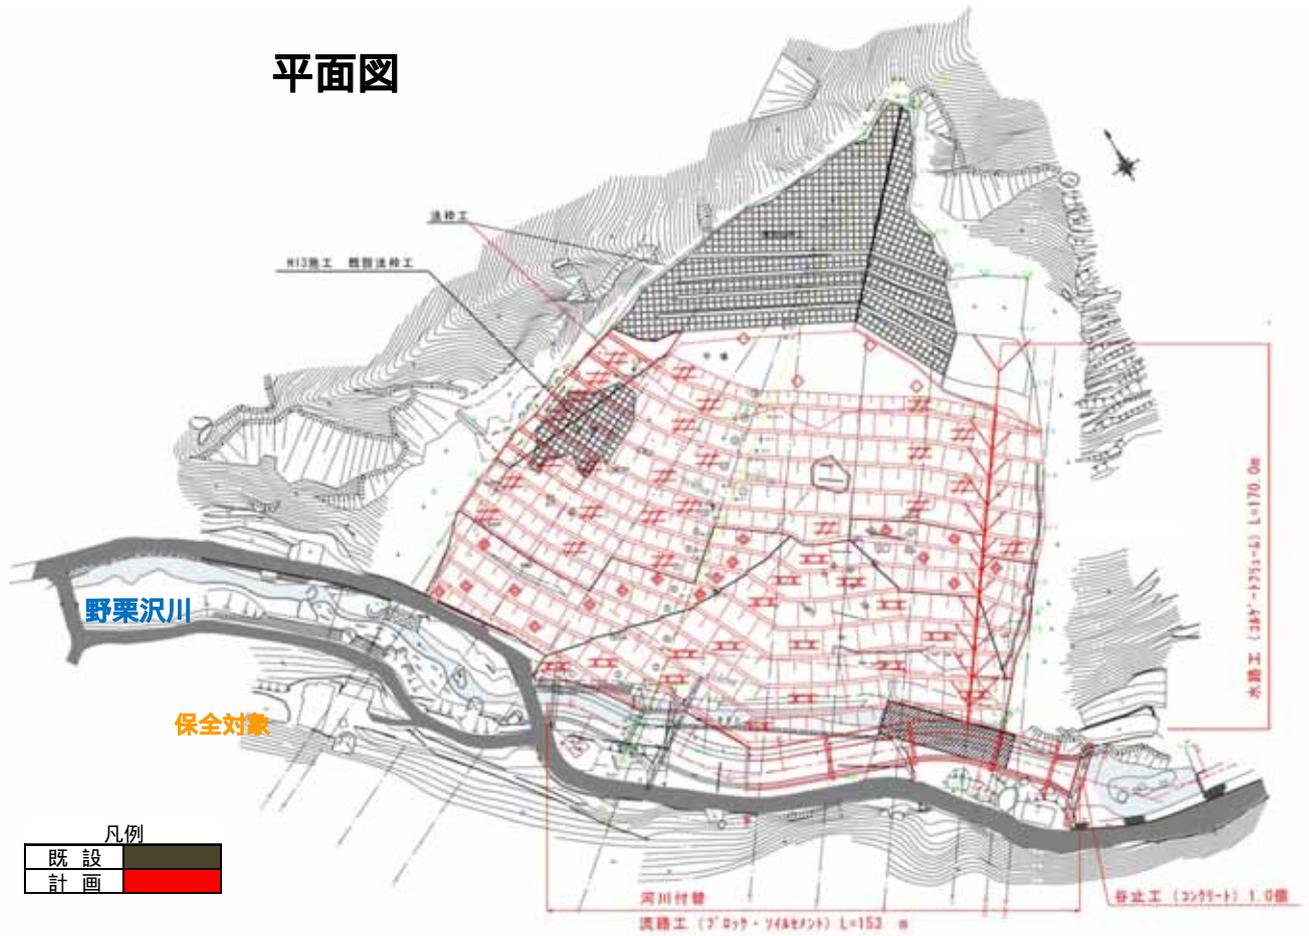
### 平面図

事業場所	うえのむら おおあざ のぐりざわ(むこうやま) 上野村大字野栗沢 (向山)	
区分	今回	事業当初
全体事業費	1,597百万円	780百万円
全体事業費増減の理由	切土法面の安定を図るため法枠工や谷止工、流路工等工種の増工による	
事業期間	H13～H26	H13～H21
事業内容	法切工 69,800m <sup>3</sup> 法枠工15,831m <sup>2</sup> 実播工 444m <sup>2</sup> 谷止工1個433m <sup>3</sup> 流路工 153m 水路工 170m	法切工 78,100m <sup>3</sup> 実播工 20,000m <sup>2</sup>

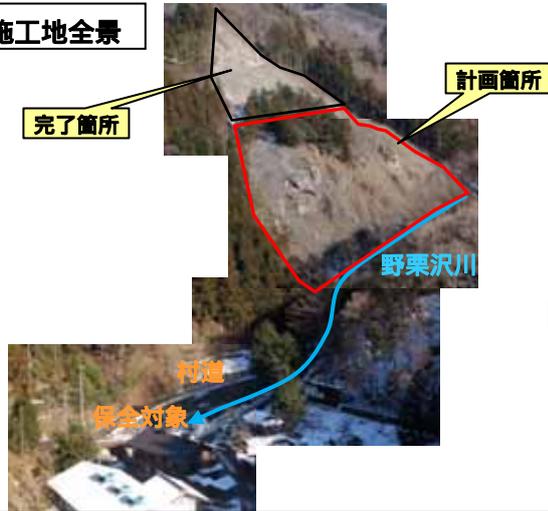
施工地全景

- ・山腹斜面の崩壊土砂は不安定な状態であり流出の危険性がある。
- ・土砂の流出による、下流保全対象(集落、道路等)の被災の危険性を回避するためには、全体計画に基づき法面对策工事を実施し、斜面の安定を図る必要があり、事業の目的及び必要性に変化はない。

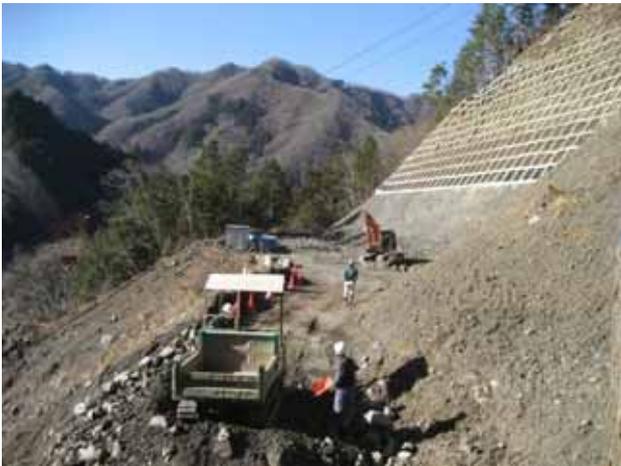
排土作業状況

- ・不安定土砂の排除(法切工)は崩壊上部から実施するが、斜面勾配が急峻で作業ヤードが狭く作業効率が極めて低い。
- ・崩壊直下が河川で、土砂の切り落としが困難なことから、排土作業量が限定される状況にある。
- ・切り取り斜面の地質が脆弱であったことから法枠工等工種の追加を余儀なくされた。
- ・排土量が膨大で残土処理用地の確保に時間を要した。
