畜産場における感電死亡事故について

養豚場にて、高圧洗浄機の修理時に養豚場従業員の感電死亡事故が発生しましたので、周知させていただきます。

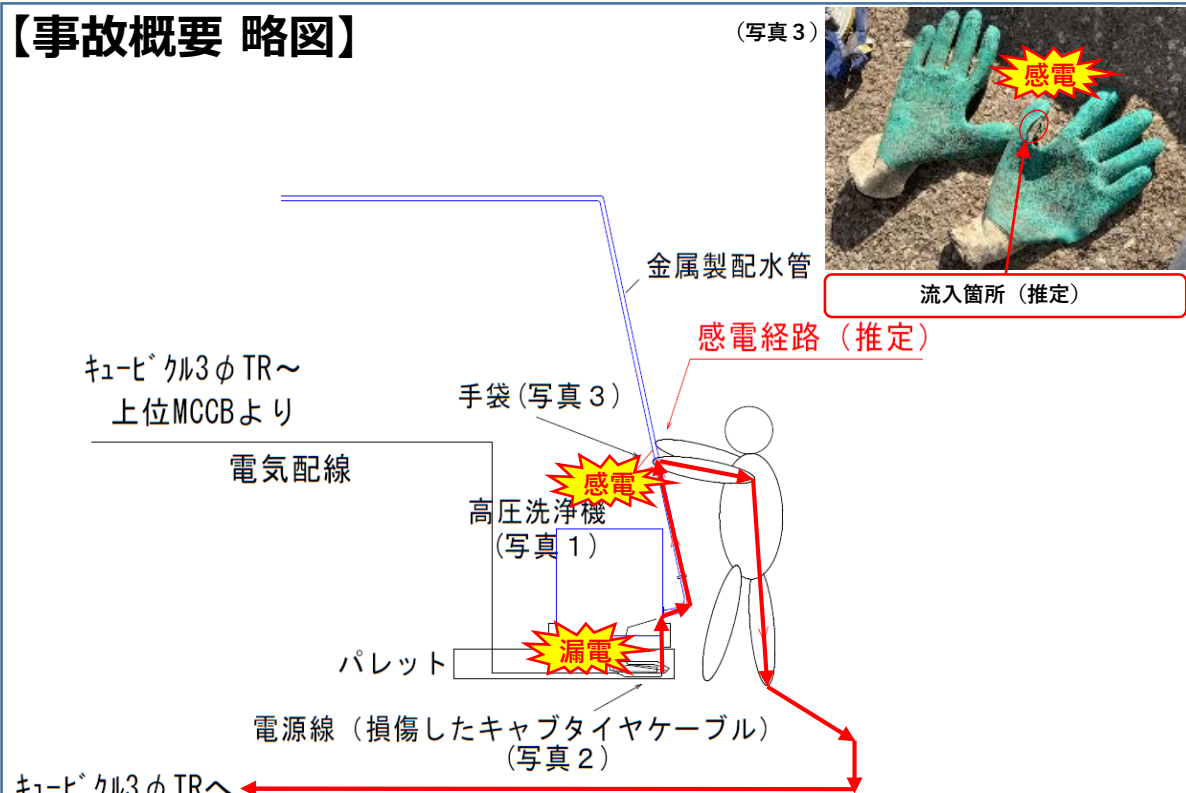
【事故概要 略図】

従業員が養豚場に設備されている高圧洗浄機の配水管修理を行っていた際に、金属製配水管に触れ感電し死亡（推定）

・損傷していた高圧洗浄機用キャブタイヤケーブル(210V)より漏電が発生し、漏電箇所から金属製配水管に電気が流れ、触れたことによる感電と推定

・命を守るため、電気設備に不具合を発見した際は、触らないでください
・電気設備に不具合を発見したら、電気主任技術者へ連絡をお願いします
・電気主任技術者より不良を指摘された場合は、早急に改修するとともに、改修後は電気主任技術者に確認のうえ使用するようお願いします。

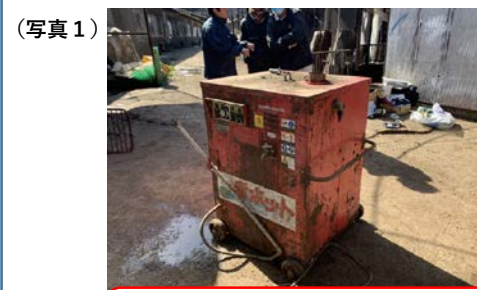
(写真1) 事故発生時はパレット上に、高圧洗浄機が設置されていた。

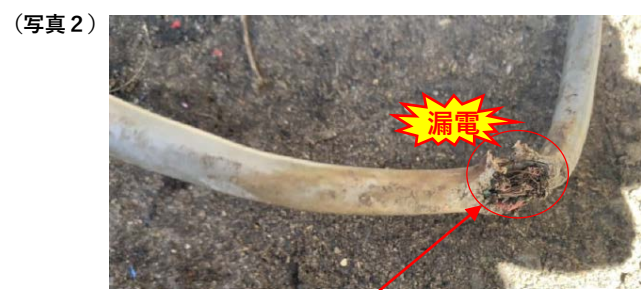
(写真2) 損傷していたキャブタイヤケーブル
