# 【資料】尾瀬沼水質調査およびコカナダモ繁殖状況観察結果

## Water Quality Monitoring and Observation of *Elodea Nuttalli* in Lake Oze-Numa in 2020

今回は2020年に群馬県が実施した水質調査及びコカナダモ繁殖状況観察の結果を報告する。

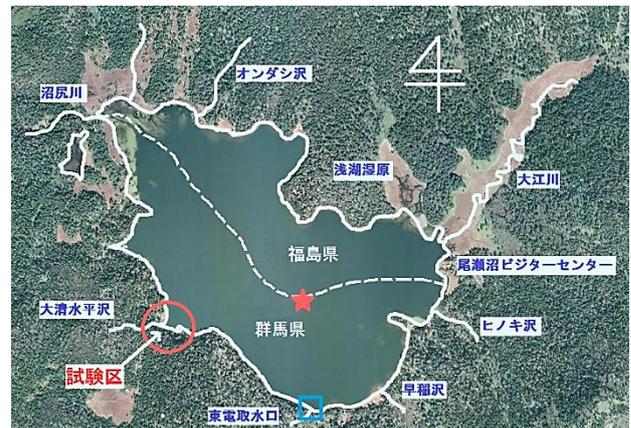
尾瀬沼における試験区の位置を図1に示す。本試験区は、比較的水流が穏やかであり、付近の水質に直接影響を与えるものが存在しない区域として選定された。調査は2020年9月23日に実施した。

図1 尾瀬沼における湖心及び試験区の位置

調査は2020年5月、7月、9月に実施し、湖心（図1中の星印：北緯36°55'32.03"、東経139°18'25.99"）において垂直3部位（測定深度：0.5、3、6m）より採水した。分析項目は透明度、水温、pH、生物化学的酸素要求量（BOD）、化学的酸素要求量（COD）、溶存酸素量（DO）、浮遊物質量（SS）、全亜鉛（T-Zn）、大腸菌群数、クロロフィル a（chl-a）、全窒素（TN）、硝酸性窒素（NO<sub>3</sub>-N）、亜硝酸性窒素（NO<sub>2</sub>-N）、アンモニア性窒素（NH<sub>4</sub>-N）、電気伝導度（EC）、全リン（TP）、有機体炭素（TOC）、底層 DO である。ただし、大腸菌群数は0.5mでのみ、底層 DO は沼底付近でのみ測定している。分析は、昭和46年12月28日環告第59号及びJIS K 0102に基づき実施した。

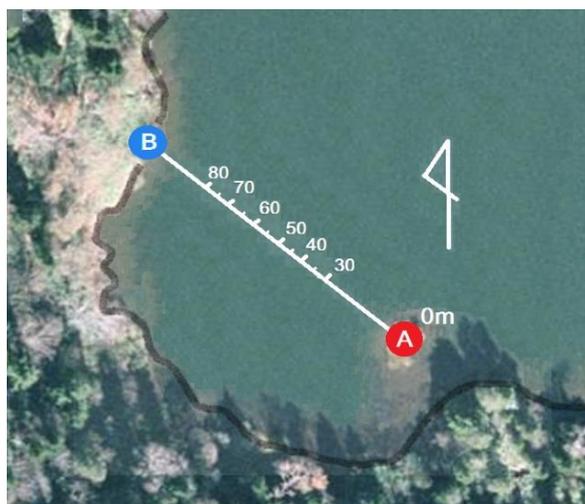
また、試験区内での採取地点を図2に示す。試験区内のA点を基準点0mとし、B点に向かってA-B線上5m毎にコカナダモの採取を試みた。具体的な操作内容としては、各採取地点においてボートの進行方向に対し左右3m程度の位置にそれぞれ1回錨を投げ入れ、沼底から錨を引き上げ、コカナダモを採取・採寸した。草丈の採寸においては、各調査地点で採取されたサンプルの中で最も草丈の長いものをその地点の代表値とした。

図2 試験区内における採取地点

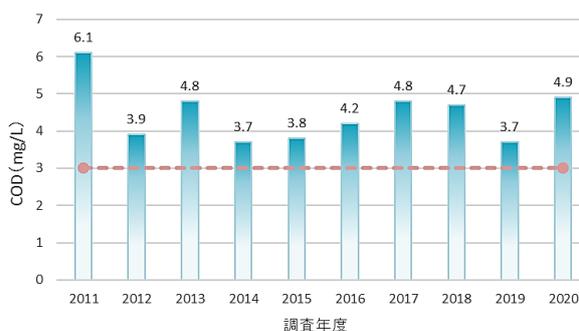
上記の方法で算出した値から尾瀬沼の水質を評価すると、pH、DO、SS、大腸菌群数は基準値内であったが、CODは4.9mg/Lで、環境基準値（3mg/L以下）を超過していた。尾瀬沼におけるCODは、2020年だけでなく、長期間にわたって基準値を超過している（図3）。吉野ら（2019）によれば、COD超過の原因は内部生産あるいは／および降雨の可能性が高く、その対策が難しい。

図3 各調査年のCOD（水質評価に用いる値）

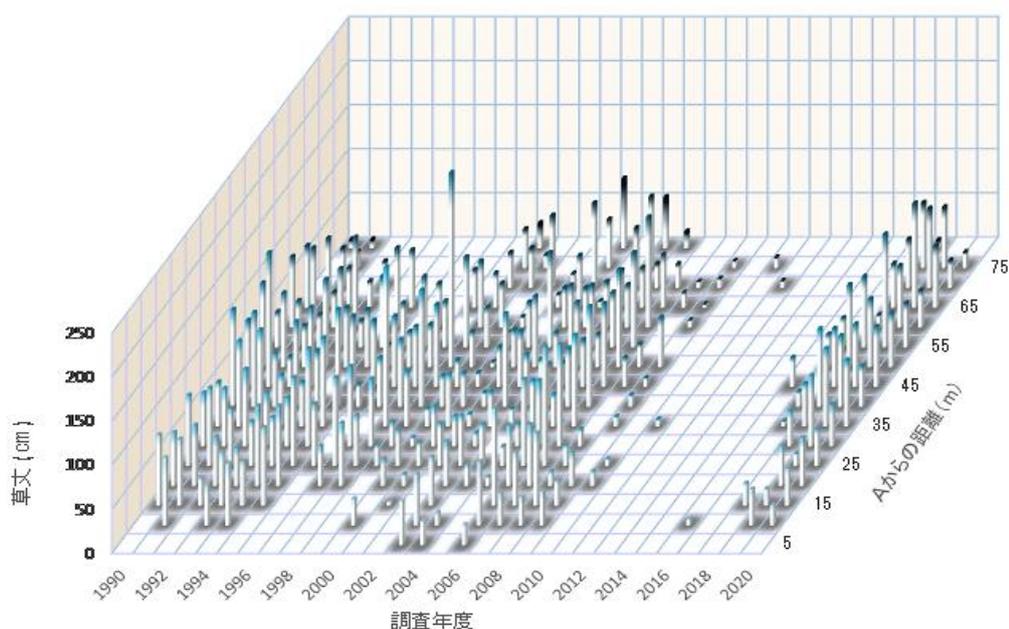
採取地点ごとのコカナダモの草丈の経年変化を図4に示す。試験区内におけるコカナダモは2010年以降顕著な減少傾向が見られており、2013年から2015年までの3年間は確認できなくなっていたが、2016年以降再び確認され始めた。2020年は14地点においてコカナダモが確認された。14地点のうち、最も多くのコカナダモが採取されたのは35m地点で、最長のものは75cmだった。2019年と比較すると採取範囲は同程度で、全長については減少した。調査開始から2017年までは7月に実施していたが2018年以降は9月に実施しており、その繁殖状況の動向は調査時期の違いによるものなのかどうかはデータ数の不足からまだ明らかではない。水生植物であることから、繁殖状況への調査時期による影響は大きいと考えられるが、他の分析項目との関係から調査時期を変更している。2017年までのデータは参考値としてもらいたい。今後はモニタリングを継続して9月期のデータを蓄積し、繁殖状況を判断したい。

図4 コカナダモ草丈の経年変化 (A-B 縦断面上)  
(2017年以前は調査時期が違うため参考値)

また、尾瀬沼のコカナダモは2010年以降年々減少していたが、2016年からは増殖傾向にある(図4)。2018年以降は調査時期が2017年までと異なるため、繁殖動向についての詳細は不明である。この点については今後もコカナダモ繁殖状況観察を継続していきたい。

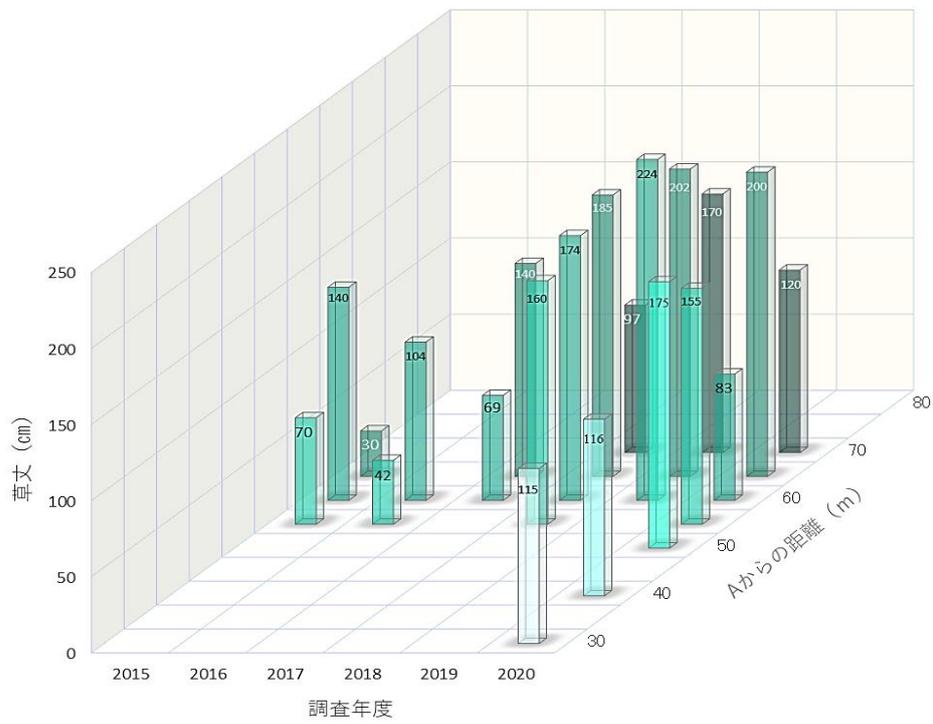
また、60~70m地点での巻き取り調査において、最大200cmのヒロハノエビモが採取された(図5)。ヒロハノエビモは県内の広範囲で確認される植物の一つであり、尾瀬沼においてもコカナダモが繁殖する以前に確認された在来水生植物である。2015年度のコカナダモ繁殖状況観察においてもヒロハノエビモの存在が確認されており、以

2020年の調査では、2015~2020年の間で最も広範囲にわたってヒロハノエビモが採取されており、全長と採取量(採取量は目視による)についても増大している。しかし、コカナダモと同様に2017年までと調査時期が異なるため、その繁殖状況の動向は不明である。なお、調査地点より岸に近い範囲では、ヒロハノエビモが湖面まで群生していることが目視で確認できた。

図5 ヒロハノエビモ草丈の経年変化 (A-B 縦断面上)  
 (2017年以前は調査時期が違うため参考値)
