## IV 再発・類似事例の分析

## 【2】酸素残量の確認不足（医療安全情報No.48：酸素残量の未確認、第2報No.146）

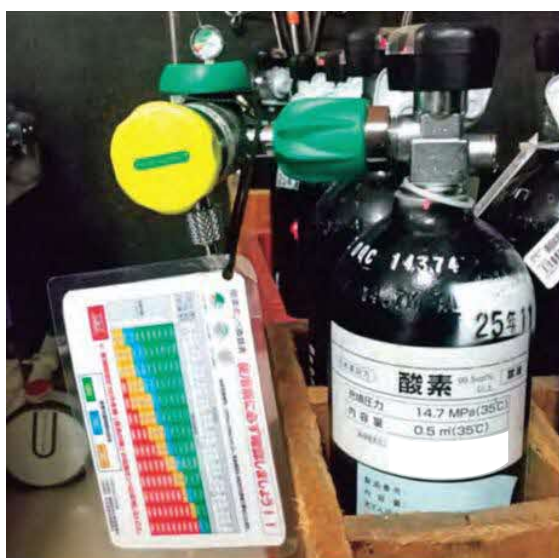
〈表面〉

本事業参加医療機関のご協力により、酸素ボンベに使用可能時間早見表を設置した写真をご提供いただいたので、一例として示す。

図表Ⅳ－２－２２ 酸素ボンベに使用可能時間早見表を設置した例

- ・酸素ポンベに使用可能時間早見表を設置する。（複数報告あり）
- ・酸素ポンベの使用開始時は、使用可能時間早見表を用いて、どの位の時間使用することができるのか、所要時間に対して十分な残量であるか、把握する。
- ・酸素流量と酸素ポンベ内の残量から、使用できる時間を計算しておく。
- ・酸素がなくなる時間を計算し、タイマーをかけておく。
