形質変更時要届出区域台帳

群馬県

整理番号	整-2023-6	指定年月日・指定番号	令和5年8月8日・形-58号	所在地	当初指定：邑楽郡明和町千津井927番の一部、930番6の一部、933番1の一部、936番の一部、936番2の一部、937番の一部、938番の一部、939番の一部、940番の一部、952番の一部、953番の一部 一部解除後：邑楽郡明和町千津井936番の一部、936番2の一部、937番の一部、938番の一部、939番の一部、952番の一部、953番の一部	
調製・訂正年月日	令和5年8月8日指定台帳の調製/令和6年10月1日訂正（一部解除に係る指定台帳の消除及び解除台帳の調製）					
形質変更時要届出区域の概況	工場	面積	(当初指定面積) 3,124.05㎡ (一部解除後の指定面積) 2,508.12㎡			
法第14条第3項の規定に基づき指定された形質変更時要届出区域にあっては、その旨	-					
最大形質変更深さより1メートルを超える深さの位置について試料採取等の対象としなかった土壤汚染状況調査の結果により指定された形質変更時要届出区域にあっては、その旨、当該試料採取等の対象としなかった深さの位置及び特定有害物質の種類	-					
土壤汚染のおそれの把握等、試料採取等を行う区画の選定等又は試料採取等を省略した土壤汚染状況調査の結果により指定された形質変更時要届出区域にあっては、その旨及び当該省略の理由	-					
汚染の除去等の措置が講じられた形質変更時要届出区域にあっては、その旨及び当該汚染の除去等の措置	土壤汚染の除去（解除の理由となった汚染の除去等の措置）					
第58条第5項第10号から第13号までに該当する区域にあっては、その旨	-					
形質変更時要届出区域内の土壤の汚染状態	報告受理年月日	指定に係る特定有害物質の種類		適合しない基準項目	指定調査機関の名称	
	令和5年2月20日	ふっ素及びその化合物		含有量基準・ 溶出量基準 ・第二溶出量基準	株式会社トーコー地質	
				含有量基準・溶出量基準・第二溶出量基準		
土地の形質の変更の実施状況	届出(着手)時期	完了時期	土地の形質の変更の種類	実施者	土壤搬出	汚染土壤の処理方法

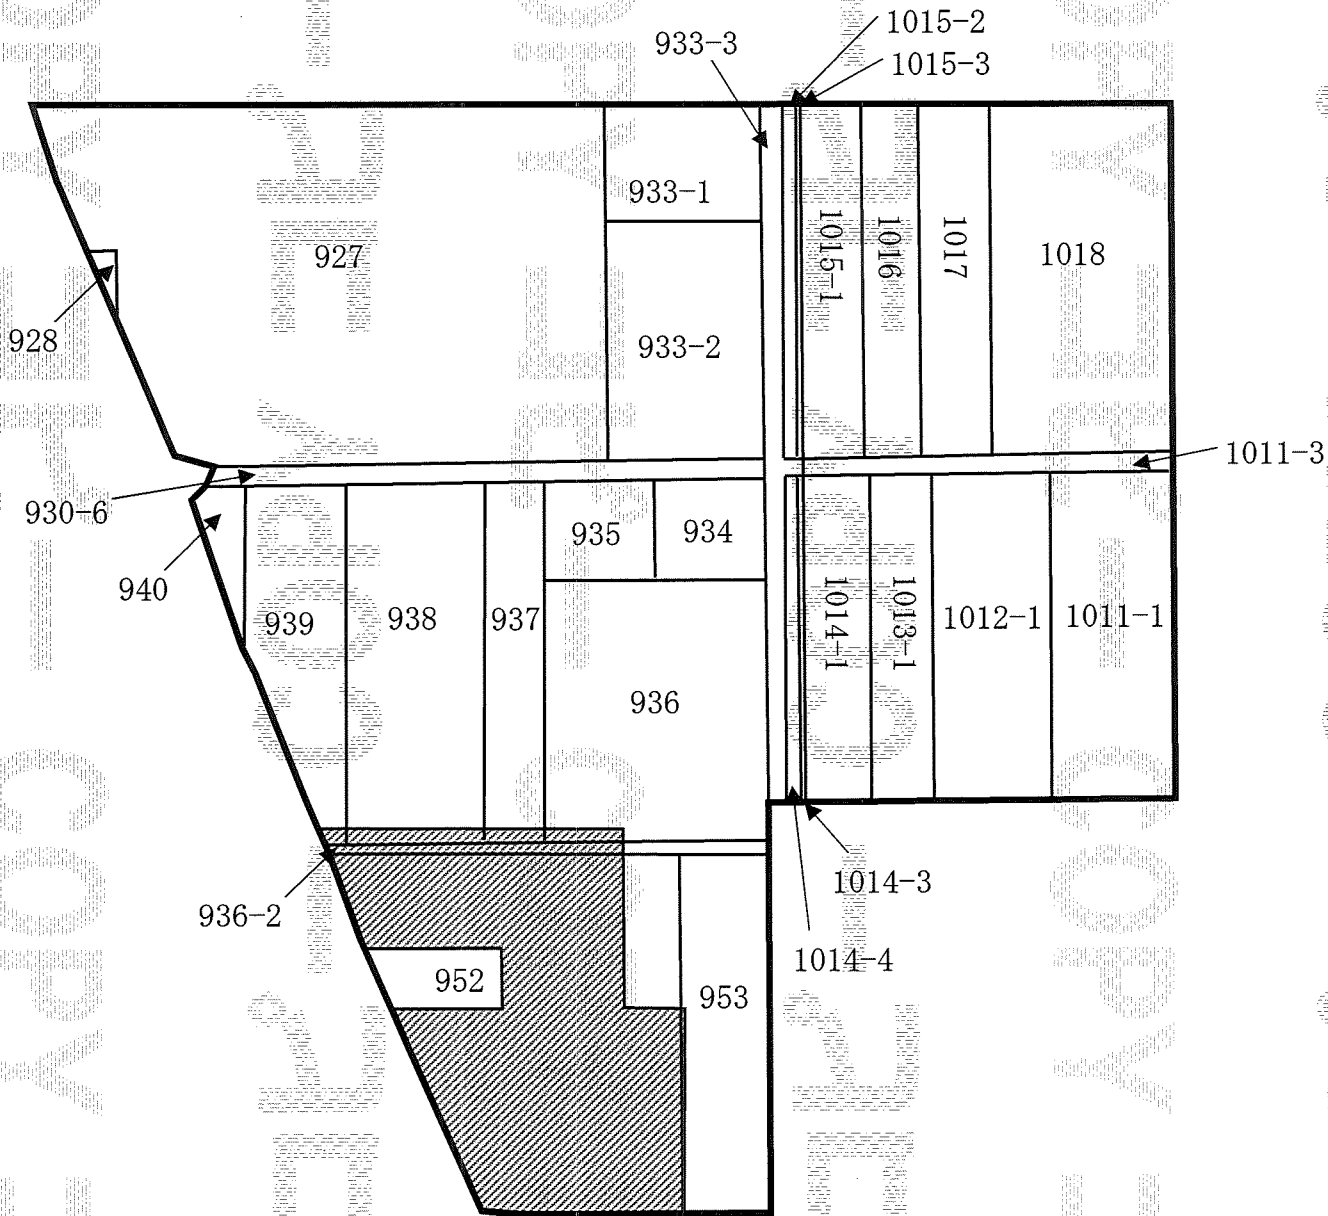
区域指定図（一部解除後）（図7）

所在地：邑楽郡明和町千津井936番の一部、936番2の一部、937番の一部、938番の一部、939番の一部、952番の一部、953番の一部
