土砂災害警戒区域等の指定の公示に係る図書（その1）

| 様式-1(急) 土砂災害警戒区域・土砂災害特別警戒区域 位置図 | 自然現象の種類 | 急傾斜地の崩壊 |
| | 箇所名 | 鉦沢1 |
| | 所在地 | 群馬県藤岡市下日野(鉦沢) |

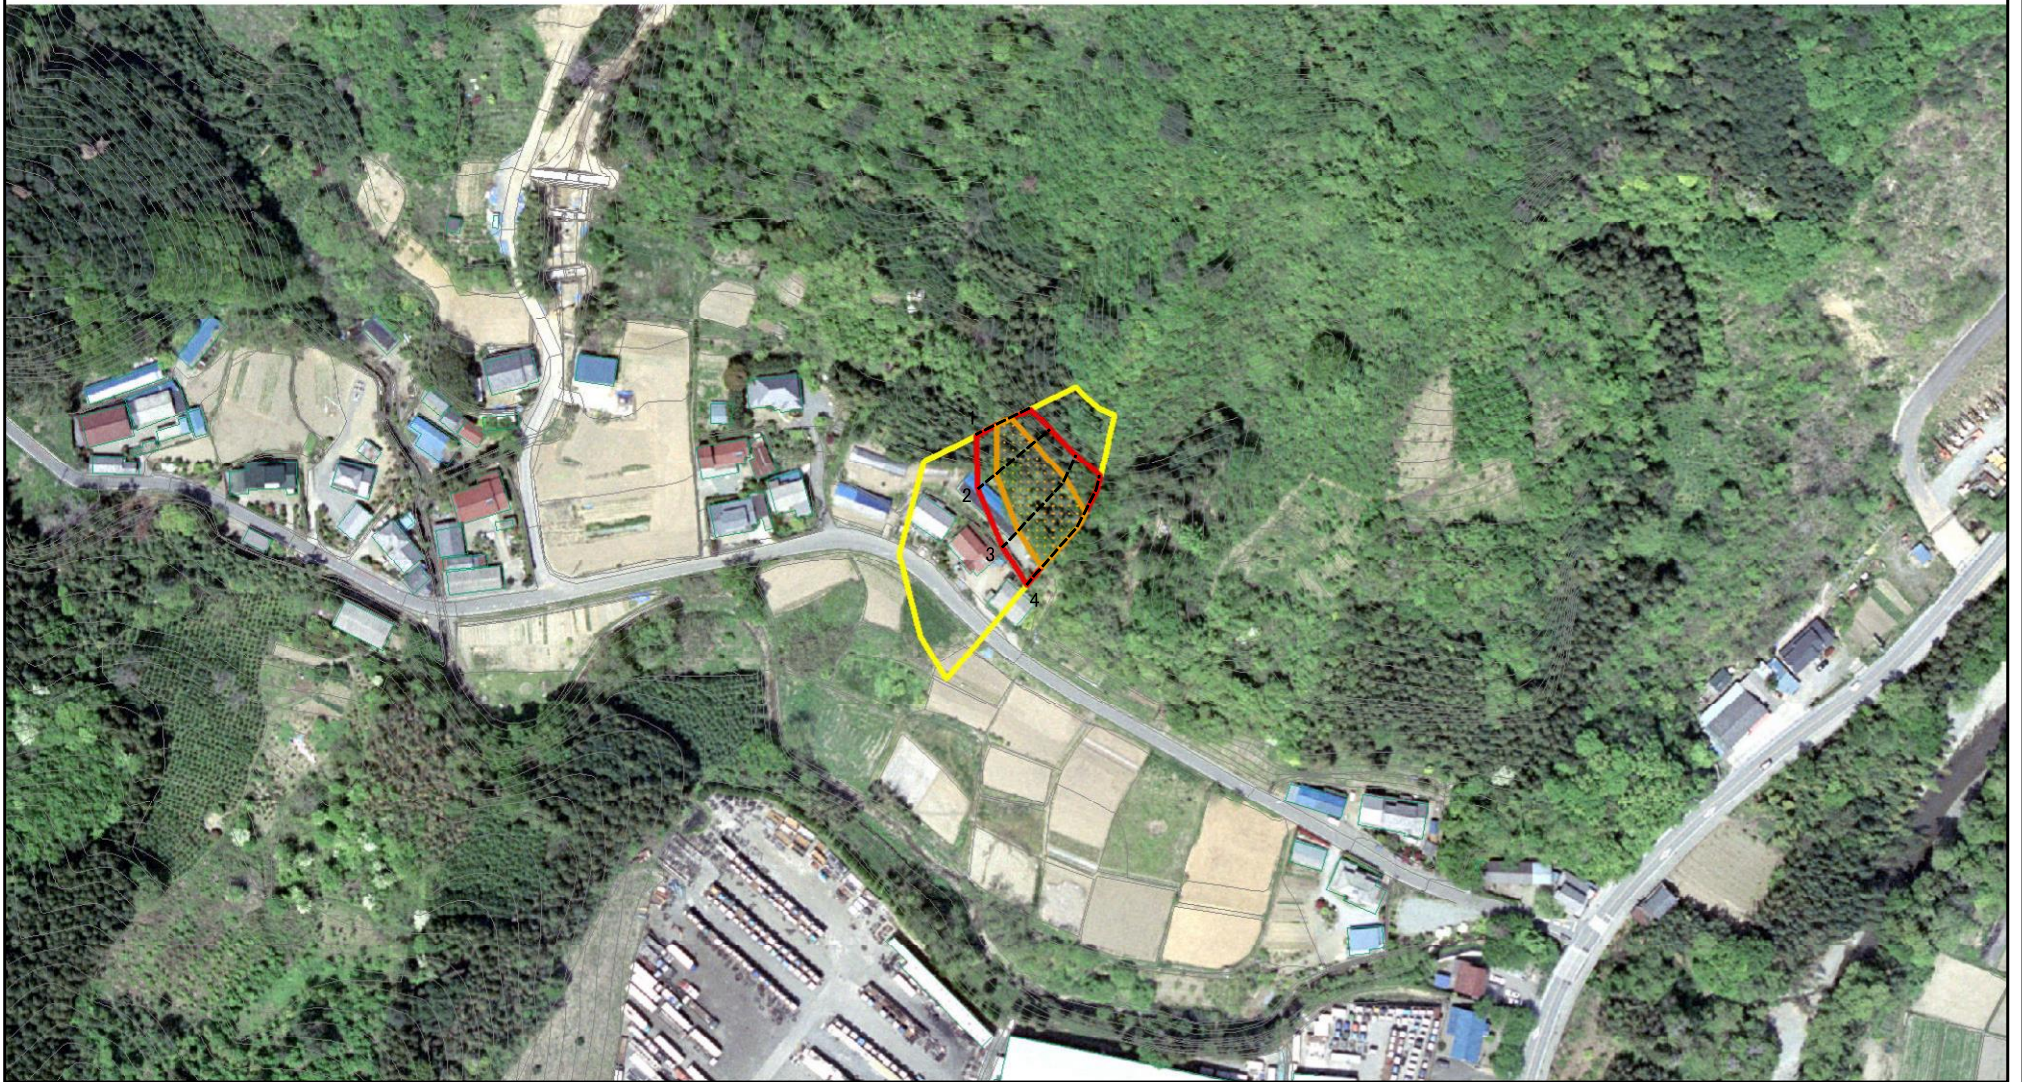
土砂災害警戒区域・土砂災害特別警戒区域
区域図(その1)

図中の数字は横断測線番号を示す

土砂災害防止法施行令第二条の基準に該当する区域

土砂災害防止法
施行令第三条の
基準に該当する
区域

土砂等の(移動)高さが1m以下の場合、
土砂等の移動による力が100kN/mを超える区域
土砂等の堆積の高さが3mを超える区域
それ以外の区域
