谷川岳登山道整備2025

活動報告

谷川岳エコツアーリズム推進協議会

## ■ 実施概要

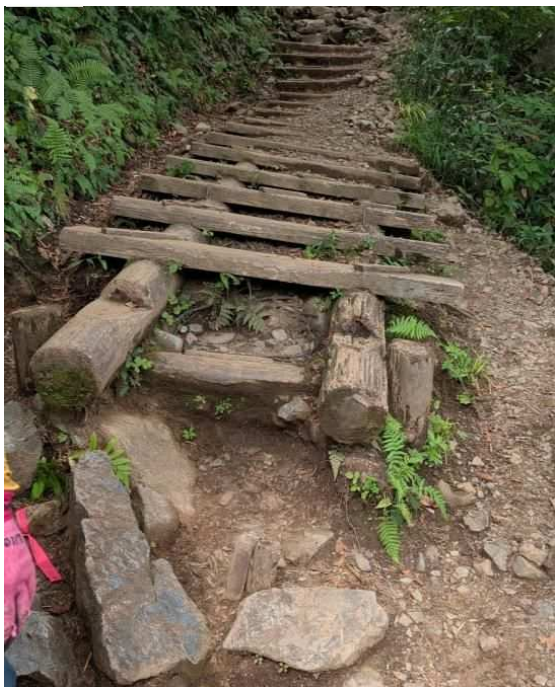
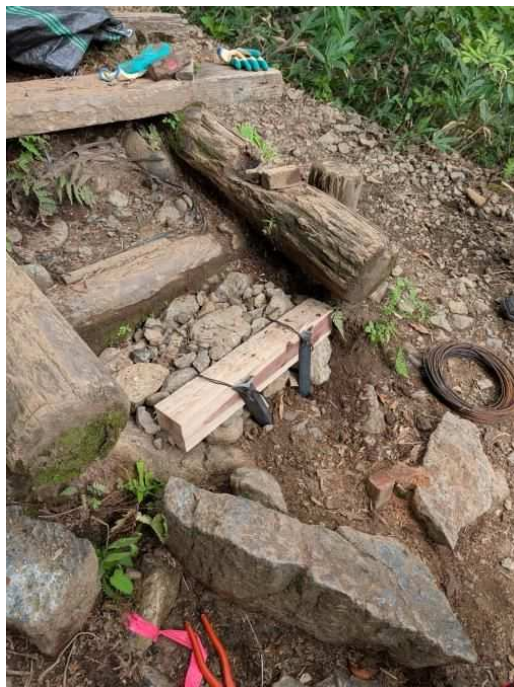
### 📍 No.3

1段目の足場が無くなったことにより  
足場が安定せず歩きにくかった階段

1番下に1段ステップを構築した

▷使用資材：角材 | L字アングル | 番線 | 石 | 土

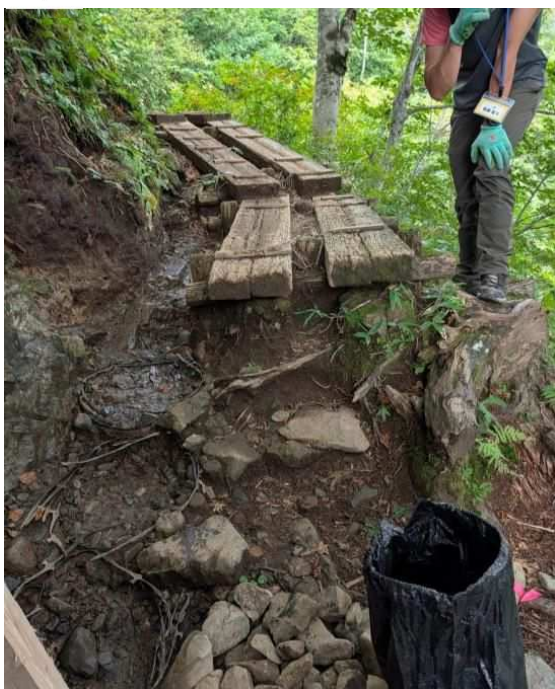
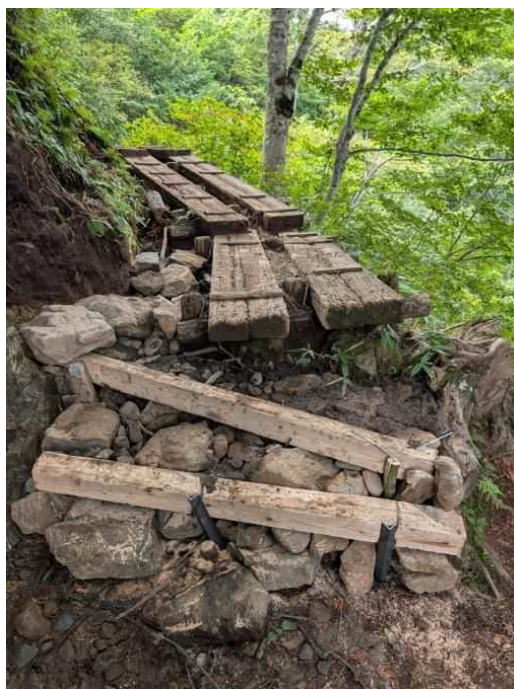
### 📍 No.5

土の流出により段差が非常に大きくなった階段。  
登りの際、足を上げるのに苦労するため、木道の  
左側にあるスペースに足を置く登山者が急増。  
踏圧により、周囲の植生にも悪影響が生じている。

大きな段差解消のため、2段ステップを構築した

▷使用資材：角材 | L字アングル | 番線 | 石 | 土

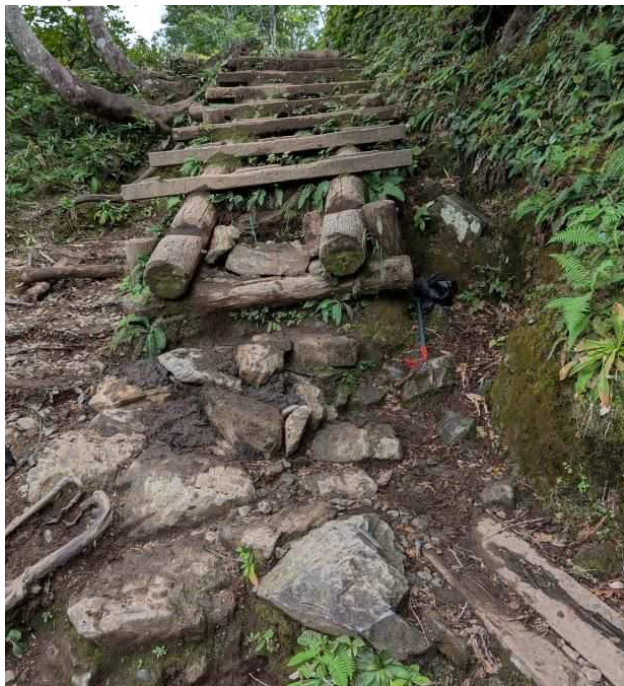
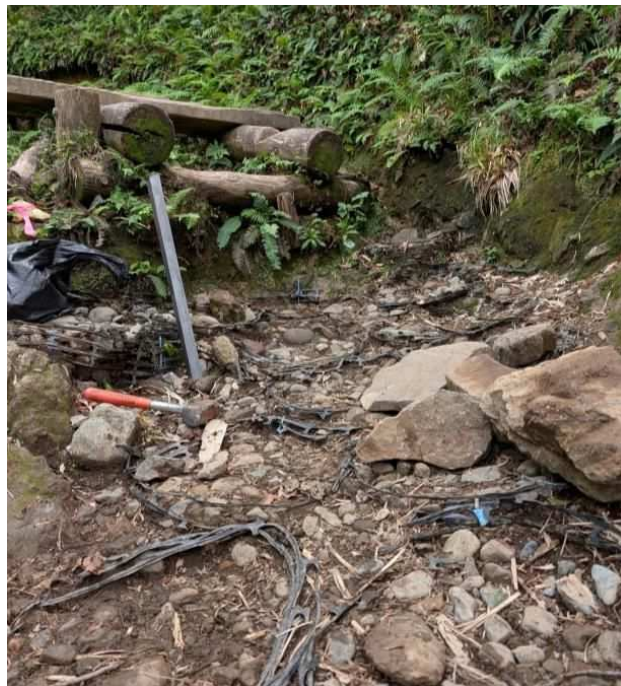
📍 No.8

木製階段の踏み板が1枚外れているため、段差が非常に大きくなった階段。  
下山時はここが登りになるため、登山者は足を上げたくない心理が働き、階段左側を歩くため踏圧で崩れ始めている。

階段の下には黒いプラスチックの蛇籠があり、この紐が靴に引っかかり非常に危険。

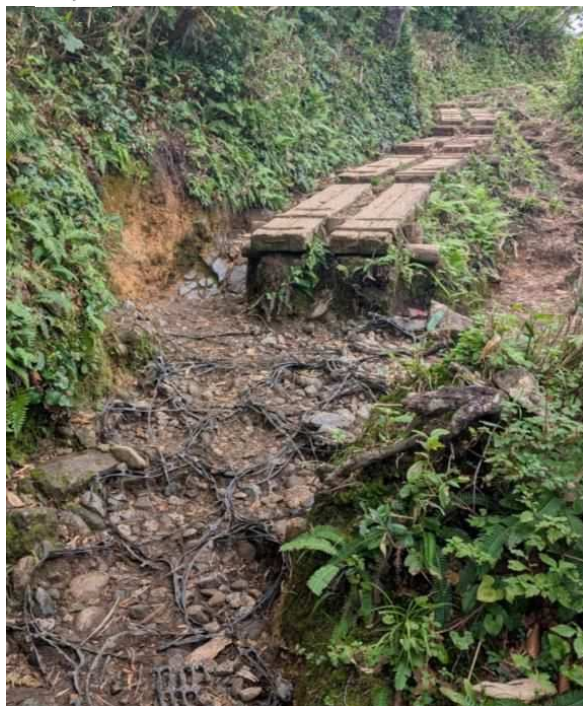
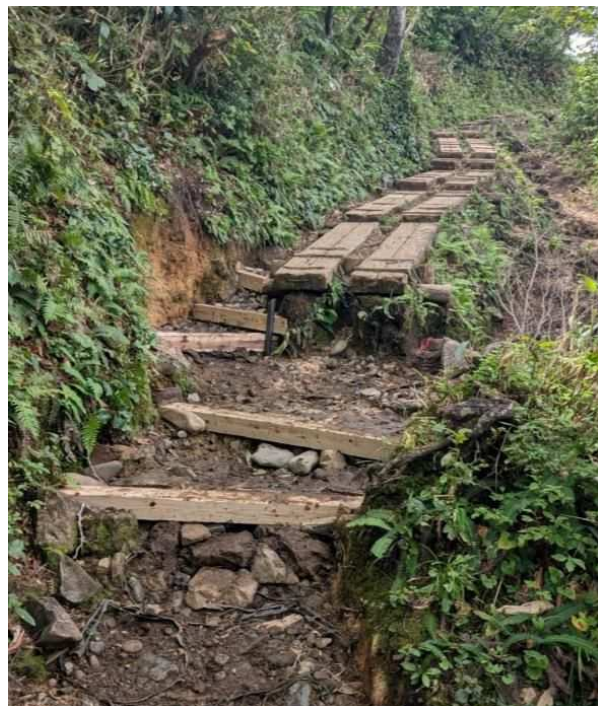
### 📍 No.9

土の流出が激しく、段差が非常に大きくなった階段。登りの際、足を上げるのが苦なので登山者は階段両脇を通行。踏圧により植生が衰退。

登山者が苦にならない高さの段差（15cm程）のステップを5段構築した。  
また紐が引っかって危険だった蛇籠をステップ下に埋めることで危険性を解消した。

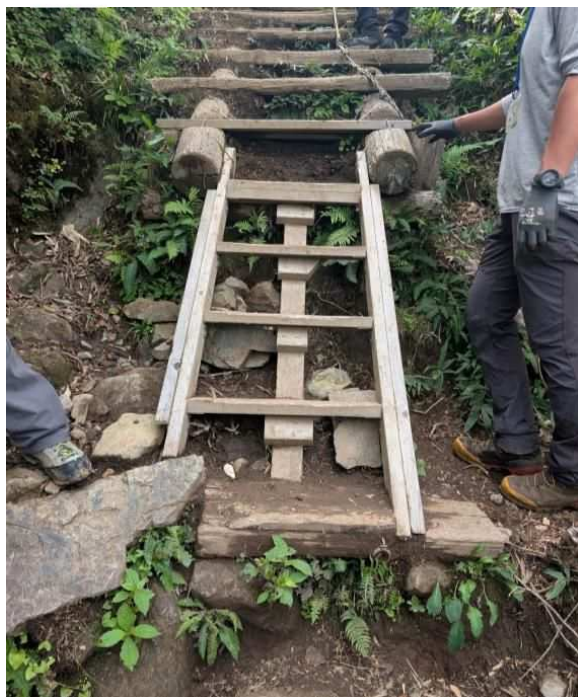
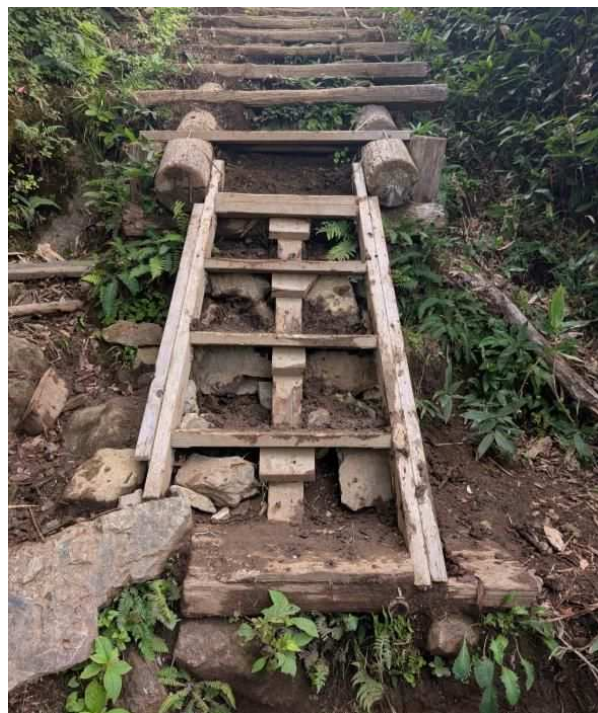
### 📍 No.15

階段下にあった土が流出し、空洞になったことで足の置き場が階段の踏み板のみとなった状態。不安定であり、上り下りに不安が生じる。

土が流出した部分に、側溝から掘り出した土砂を敷き詰めることで、より広い足場を確保できる状態にした。

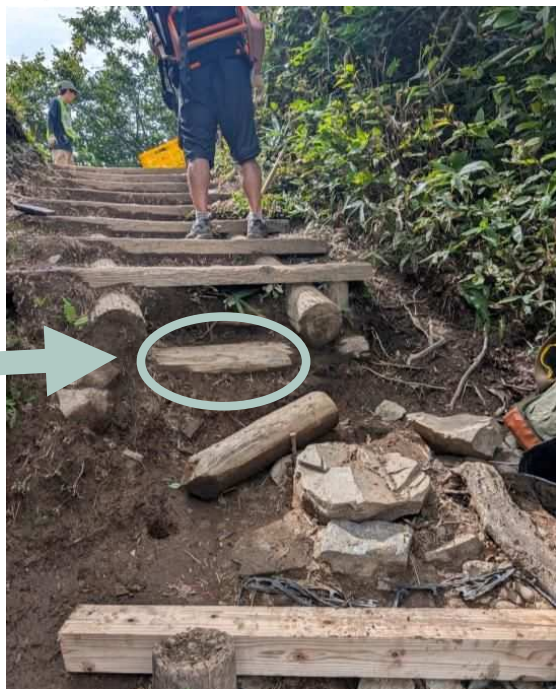
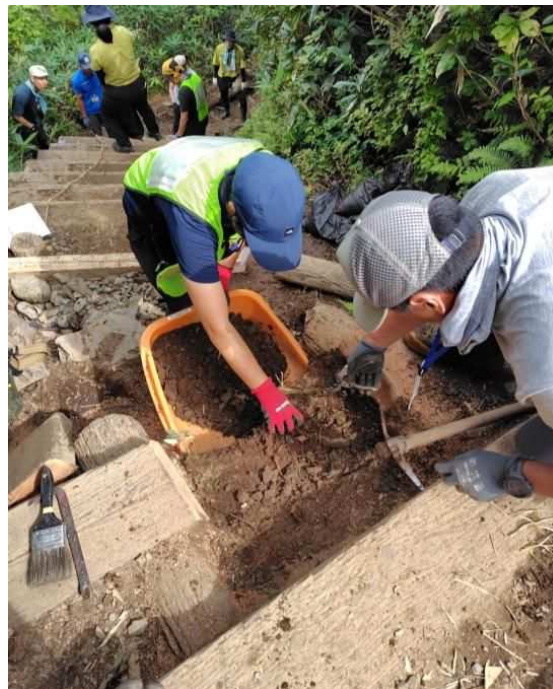
### 📍 No.14

矢印部分の段差が大きく、丸部分に1歩目を置きたいが、すぐ上の踏み板が重なっているため足が置けない。  
登りも下りも足の置き場に困る階段だった。

重なっていた踏み板を切断！その下にあった土をならすと歩きやすいステップが1段できた。

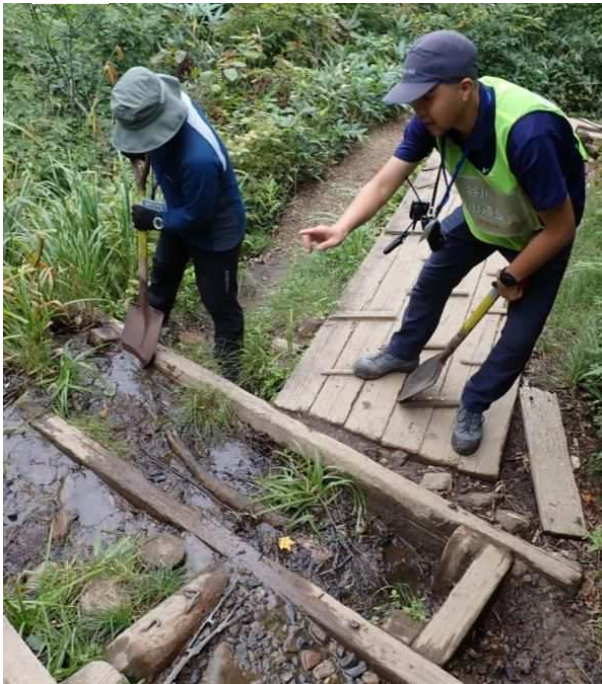
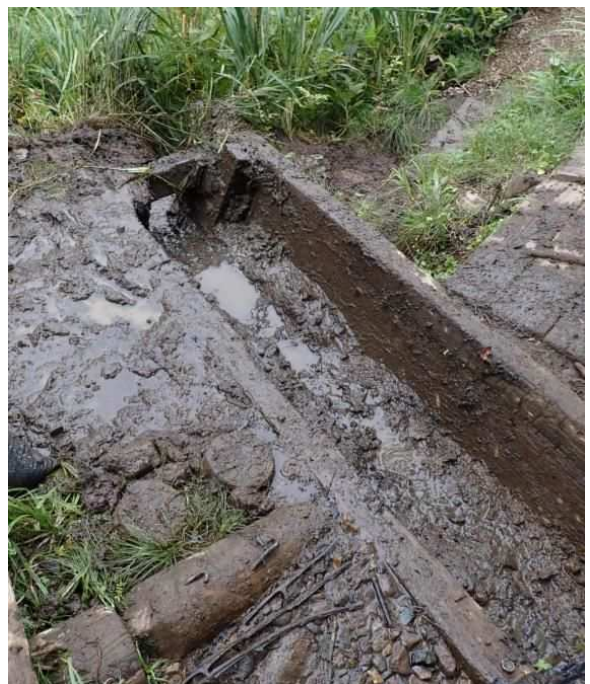
📍 No.14

土砂が詰まり機能していない側溝。  
水がこの中を流れないため、登山道上を流れて  
しまう状態。放置すると洗掘が進む上、足場が  
濡れて危ない。

側溝内の土砂を掘り出し、水が谷側へ流れる  
ように水の流れ道を再生した。  
掘り出した土砂はステップ構築班へ歩荷した。

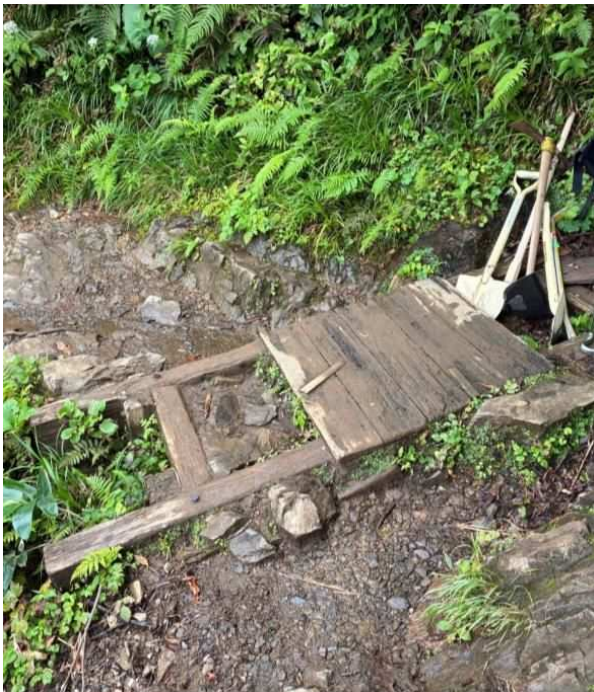
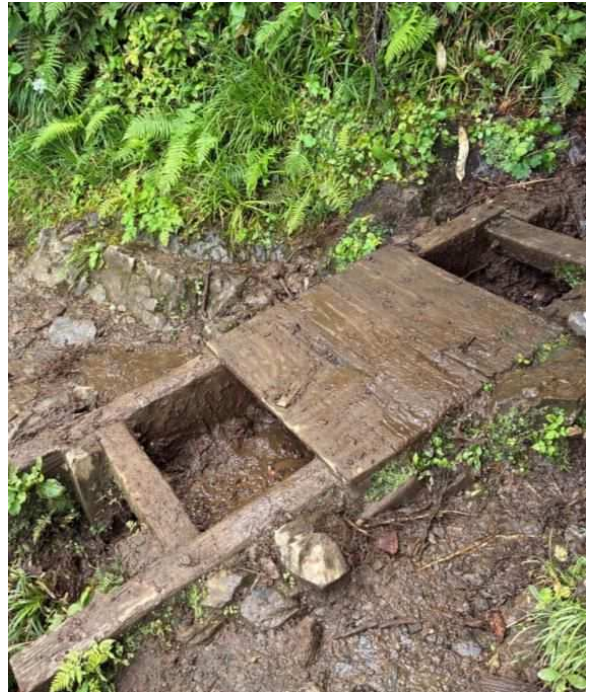
📍 No.17

土砂が詰まり機能していない側溝。  
水がこの中を流れないため、登山道上を流れて  
しまう状態。特にこの側溝の直下には岩があり  
濡れると滑って危険が増す。

側溝内の土砂を掘り出し、水が谷側へ流れる  
ように水の流れ道を再生した。  
掘り出した土砂はステップ構築班へ歩荷した。

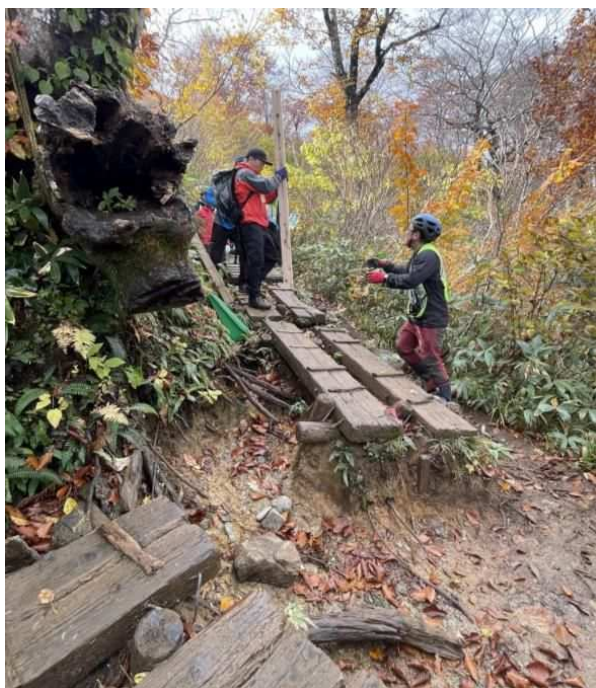
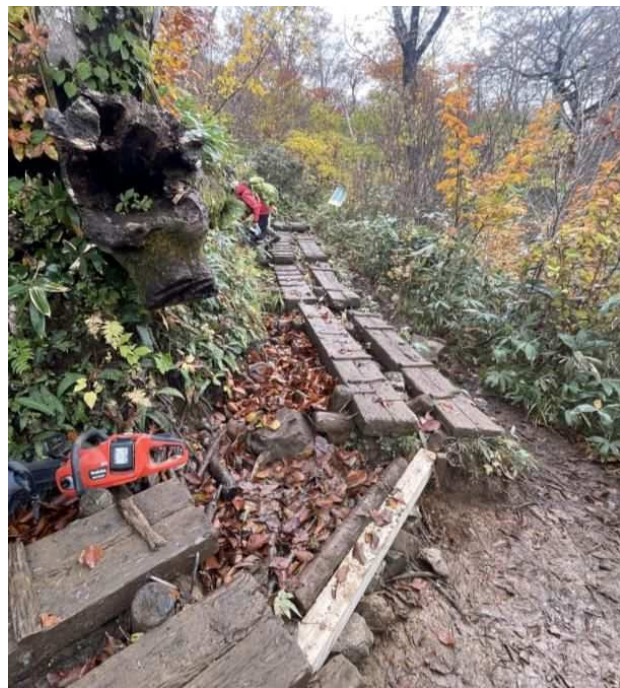
📍 No. 13

手前と奥の木道の間にあったはずの土壌が流され  
20cm以上の段差ができてしまった箇所。  
段差を嫌がる登山者が木道横を歩くため裸地化が進む。

手前の木道→奥の木道へ進めるよう、段差を解消  
※木道横の笹が数年後どう変化するかモニタリング  
が必要  
▷使用資材：角材 | 石 | 土 | 落ち葉

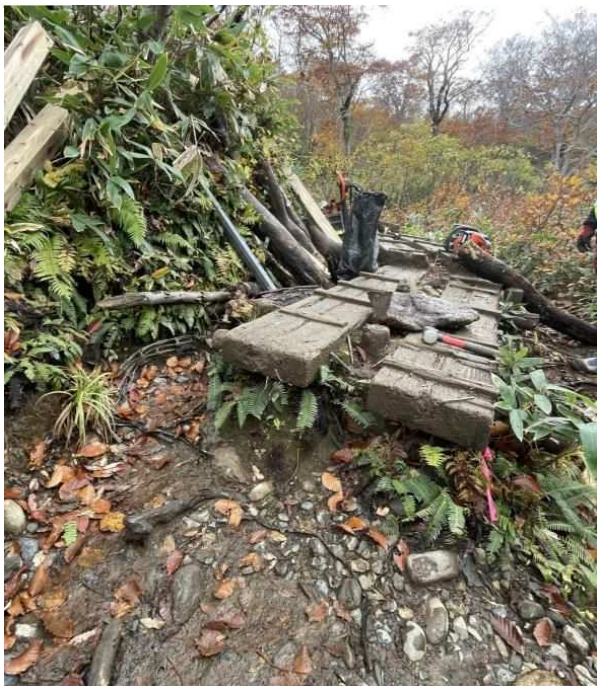
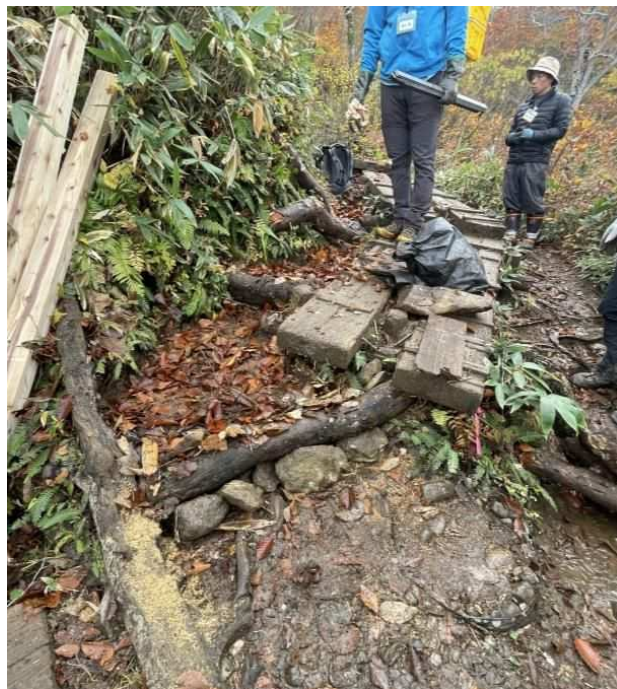
📍 No.14

木道直下の道にあった蛇籠（黒い籠の中に石が  
詰められていた）の外枠が徐々に切れ、石が流  
出したことにより、年々段差が大きくなってし  
まった箇所。

1番下に1段ステップを構築した

▷使用資材：落ちていた木 | 番線 | 石 | 土 | 落ち葉

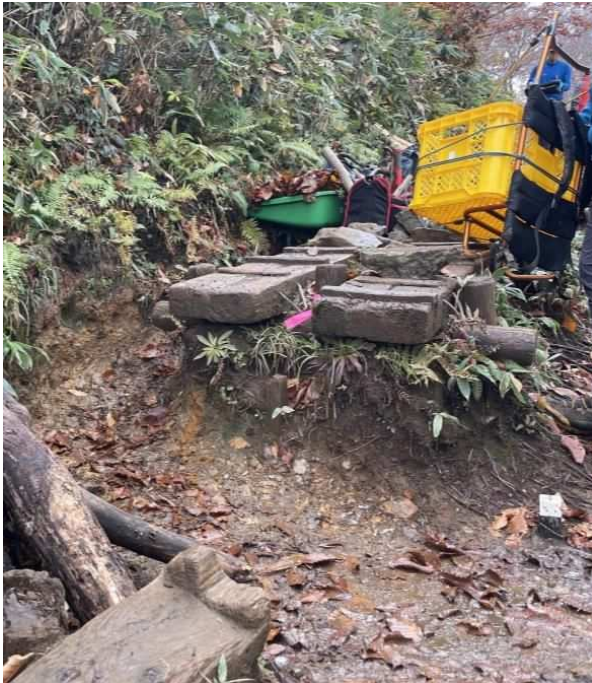
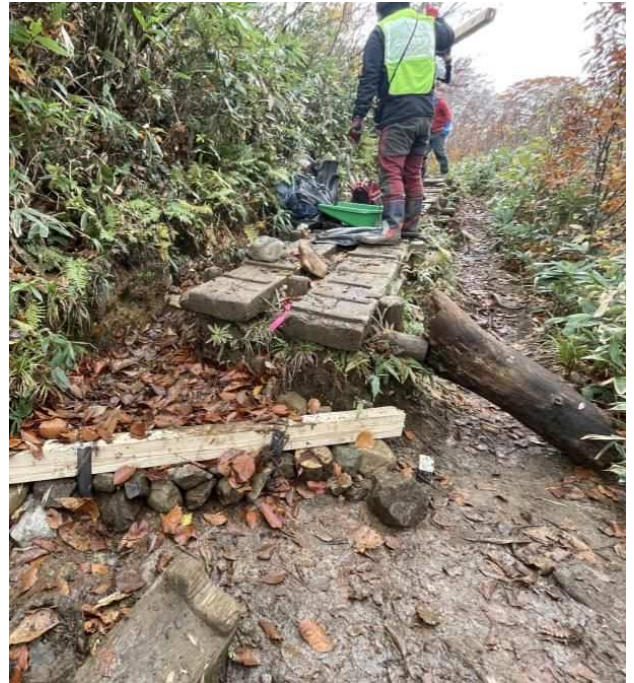
📍 No.16

土壌が流出し、木道との段差が30cm近くあり段差を嫌がる登山者が木道横の道を通るため裸地化が懸念されていた箇所。

**1番下に1段ステップを構築し、木道横の道を選ばないよう、倒木を置いた。**

▷使用資材：角材 | L字アングル | 番線 | 石 | 土 | 落ち葉

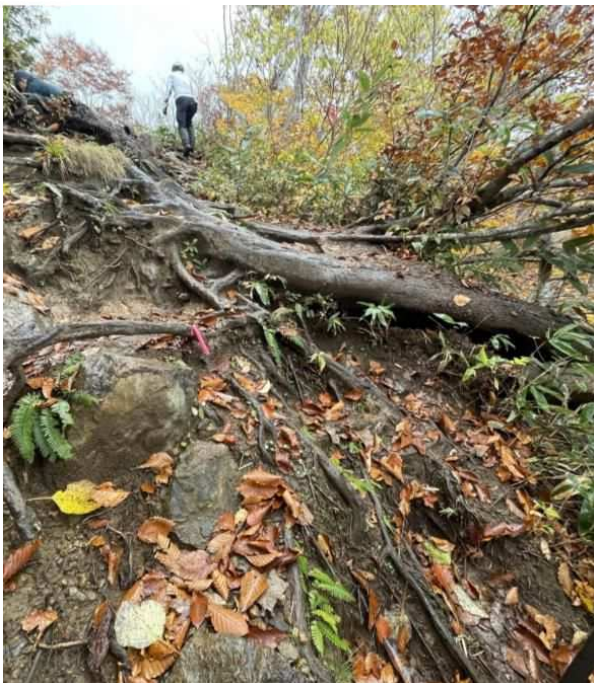
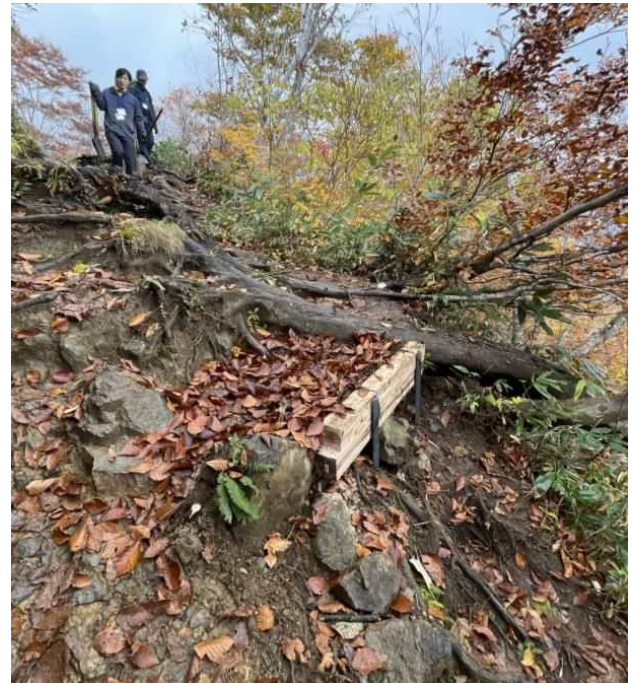
📍 No. 18

木の根がステップの役割となっている箇所。木の根は滑るので危険性が高いことに加え、土壌の流出を食い止める必要があった箇所。

**1番下の木の根の上に1段ステップを構築した**

▷使用資材：角材 | L字アングル | 番線 | 石 | 土

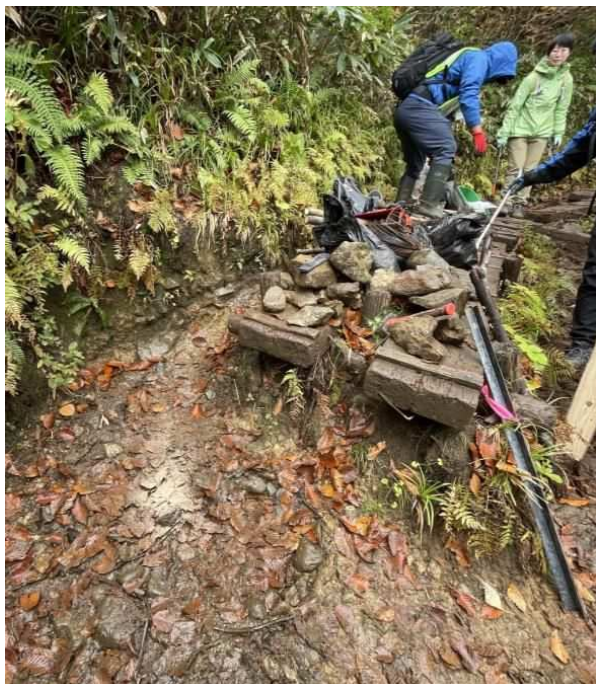
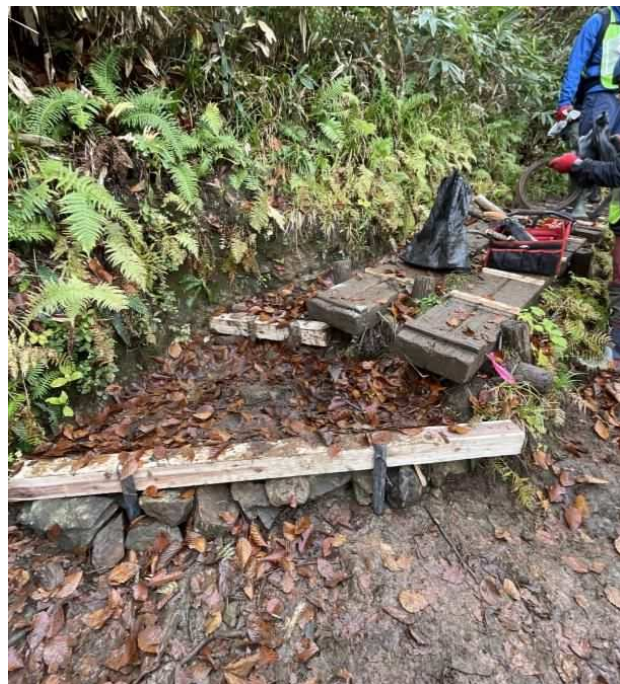
📍 No. 19

水が流れて土壌が流出し、木道までの段差が大きくなった箇所。  
木道の左側を登山者が歩くことで、更に洗掘が進み、水が流れることで土壌流出が加速している箇所。

**1番下から2段ステップを構築し、木道との段差を解消した。**

▷使用資材：角材 | L字アングル | 番線 | 石 | 土 | 落ち葉

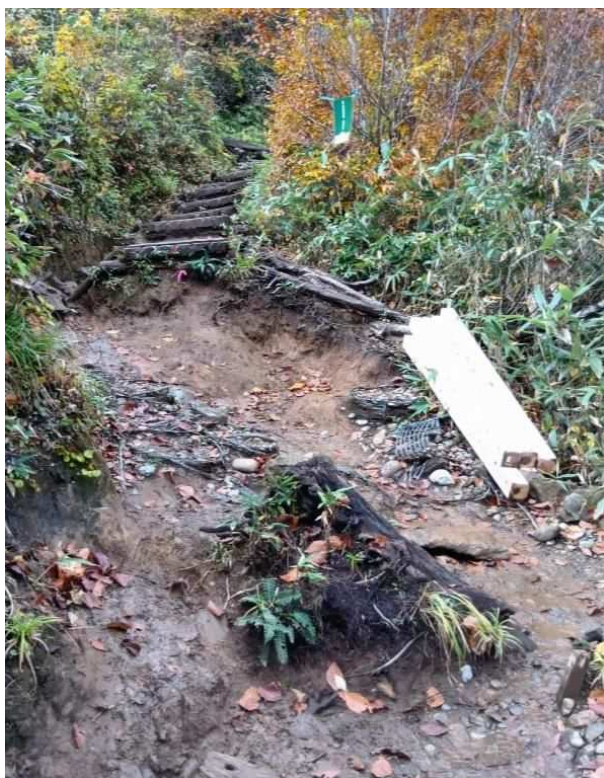
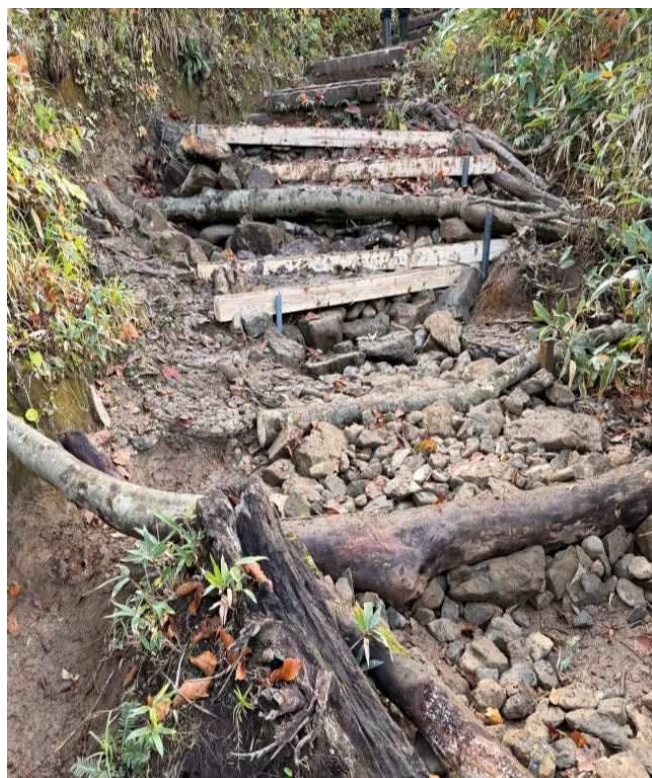
📌 No.21

天神尾根線で最も土壌の流出／えぐれが大きかった箇所。

石の入った黒いプラスチックの蛇籠は経年劣化が進み、石が流出し、プラスチックの網だけが残し、登山者の足に絡むため非常に危険。

蛇籠が機能しなくなったこともあり、長きにわたり土が流され、登山者が歩くことで更にえぐれていった。

1段目の段差は、最早登れる段差の高さではなく、登山者は向かって左側を通行するため、更に土壌の流出が進行するという悪循環だった、

手前の蛇籠の箇所から含めて、全部で8つのステップを構築した。

▷使用資材：角材 | L字アングル | 番線 | 倒木 | 石 | 土 | 落ち葉

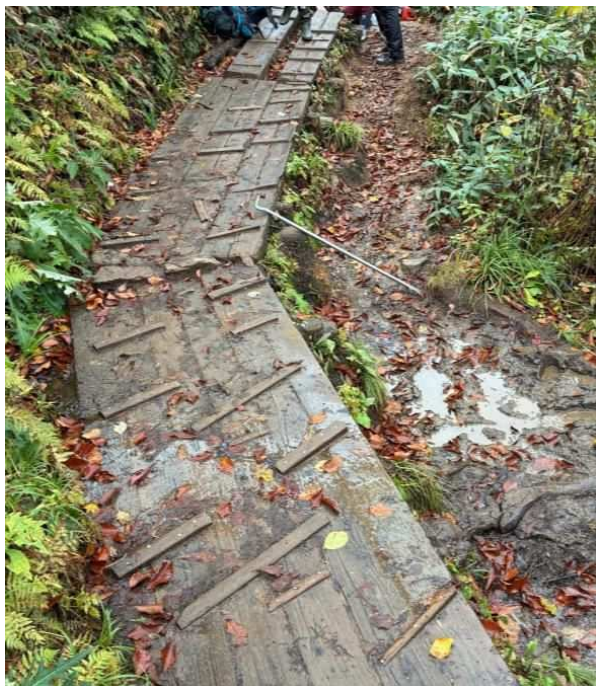
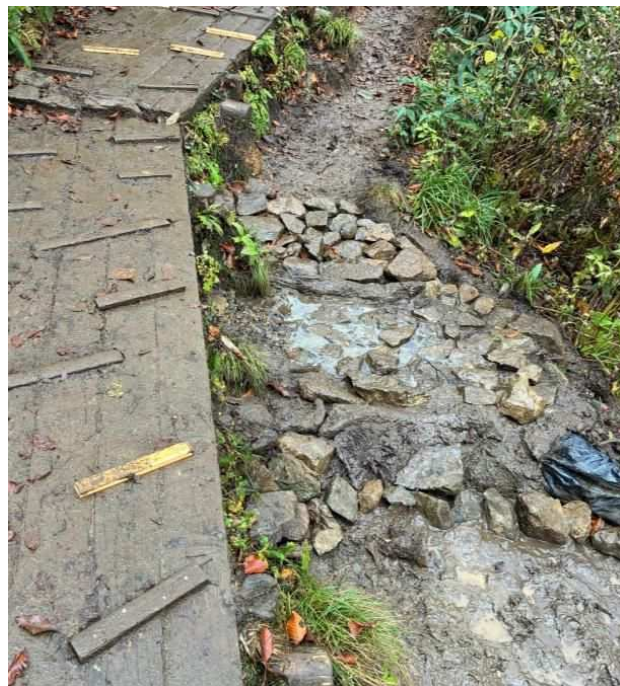
📍 No.14の上部

木道が屈折している箇所には沢がある。沢の水の通り道がないため、沢を流れて来る水がすべて木道の上を流れ、木道が非常に滑りやすくなっていた。濡れた木道を歩くのを嫌がる登山者の多くが、木道右下の道を通行するため、踏圧で土壌も脆くなったり、踏み跡に水が滞留する等、いつ怪我が起きてもおかしくない箇所だった。

まず、木道下に水が通れる穴を掘った（下図参照）。

次に、木道下から流れ出て来る沢の水が、木道右下の谷に流れ出る際に、土壌を流出させる可能性が高かったため、水の通り道を塞がないように工夫しながら石を置き、土壌の流出を防いだ。

▷使用資材：倒木 | 石

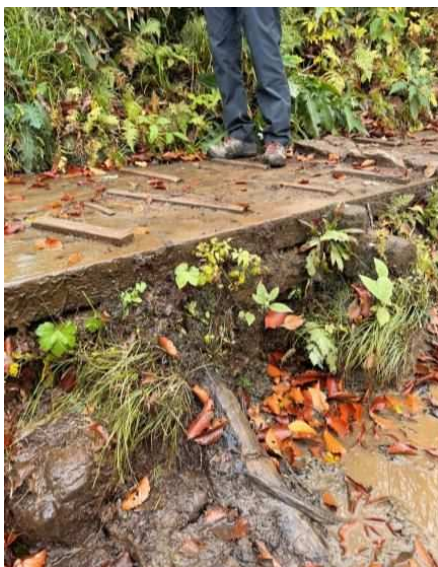
木道下は土で埋まっているため上部の沢から流れてきた水は通る道がなく、木道上を流れるしかない。

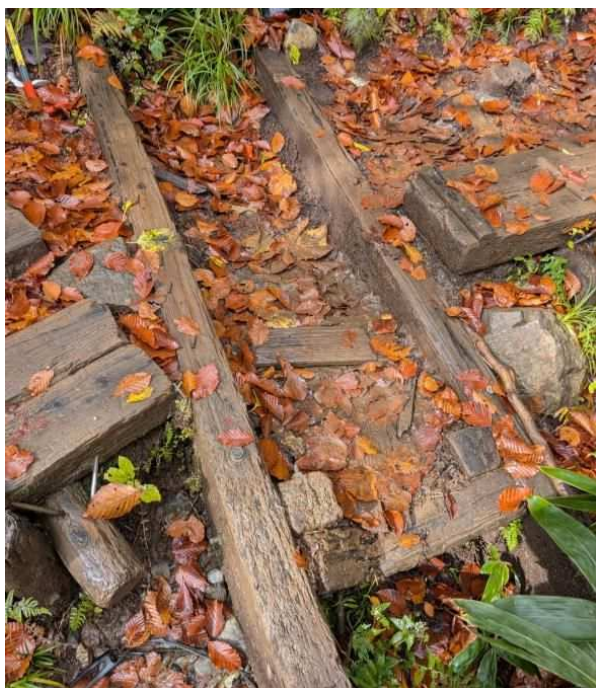
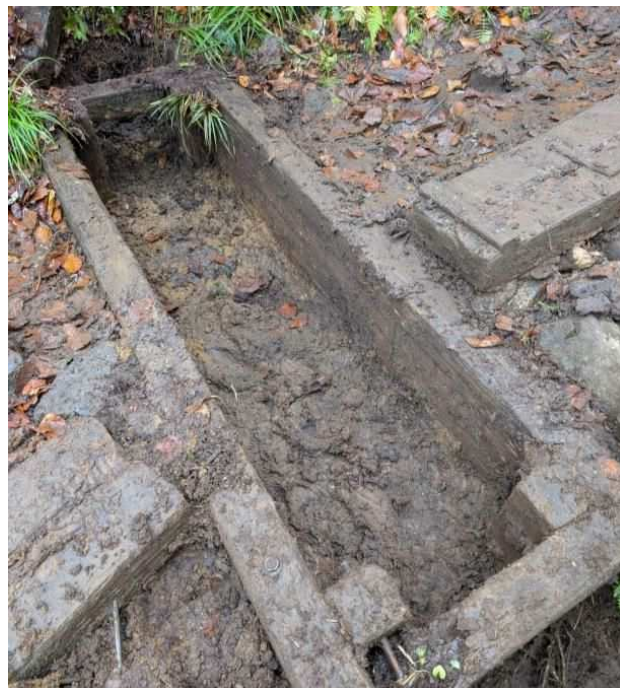
📍 No.20付近

側溝内に土や石が詰まり、水の通り道がふさがってしまった箇所。

側溝内の土砂を掘り出し、水の通り道を復活させた。  
掘り出した土砂は、ステップ構築の資材に活用した。

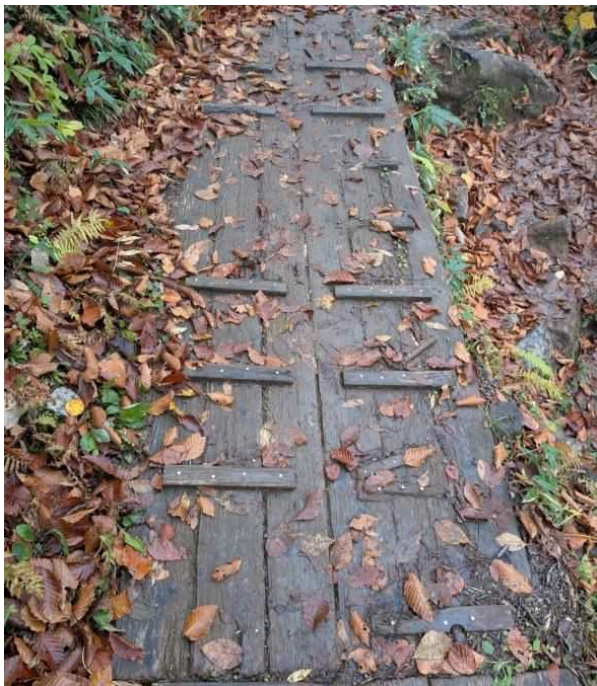
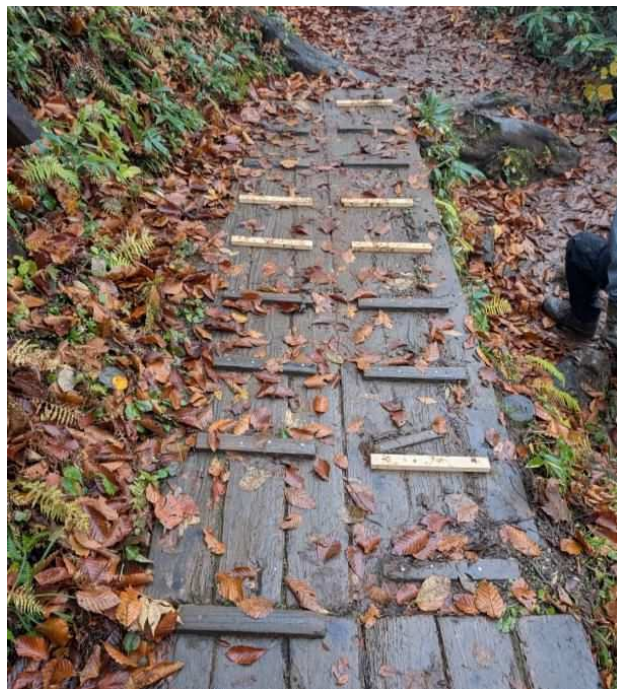
▼木道上の栈木打ちの様子

かつて付いていた栈木（木道上に打ち付けられた滑り止めの役割を果たす木）が、経年／降雪等の影響により無くなってしまい、滑りやすい箇所。

元々栈木が打ち付けられていた箇所に合わせることを条件に、新たに栈木打ちを行った。  
今回の活動中に全部で100本栈木打ちを行った。  
▷栈木：横30cm×縦3cm×厚さ1.5cm
