形質変更時要届出区域台帳

群馬県

| 整理番号 | 整-2024-8 | 指定年月日・指定番号 | 令和7年3月14日・形-71号 | 所在地 | 渋川市石原字田中442番1の一部 | |
| 形質変更時要届出区域の概況 | 工場 | 面積 | 375.5㎡ | | | |

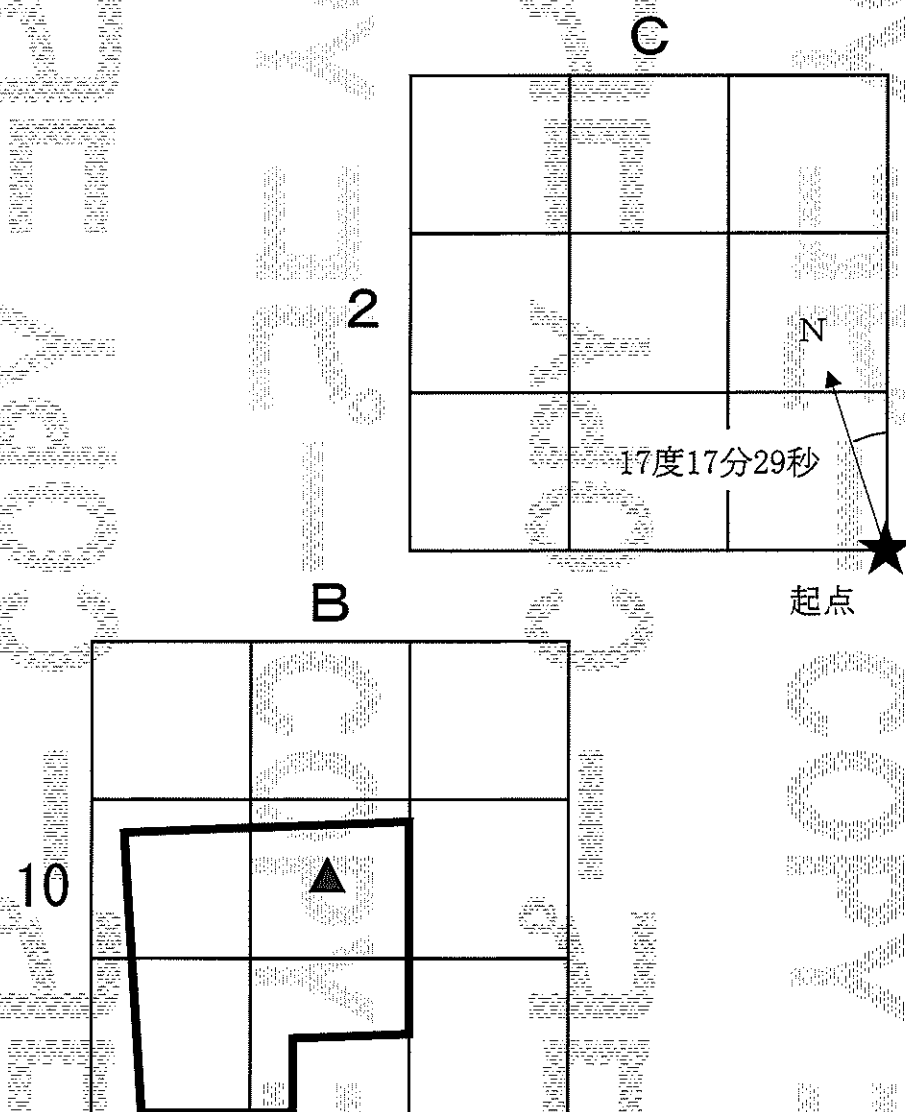
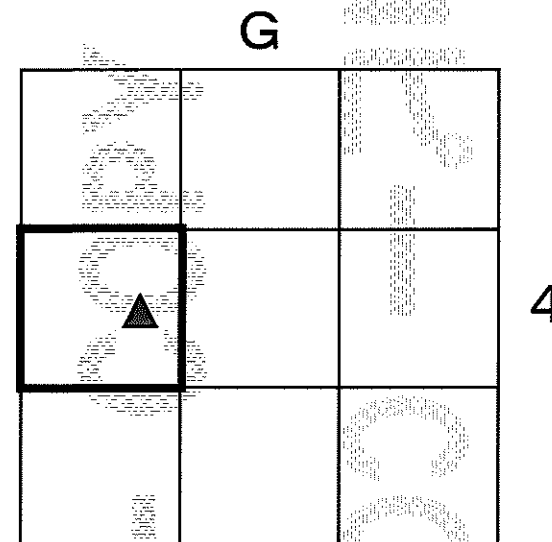
# 土壤汚染状況調査における試料採取地点等及び区域内の土地の土壌の特定 有害物質による汚染状態を明らかにした図面（図1-1）

所在地：渋川市石原字田中442番1の一部

調査物質：四塩化炭素、1,2-ジクロロエタン、トリクロロエチレン、ベンゼン及びこれらの分解生成物

調査方法：土壌ガス調査

試料採取日：令和6年11月22日

調査結果：表2のとおり

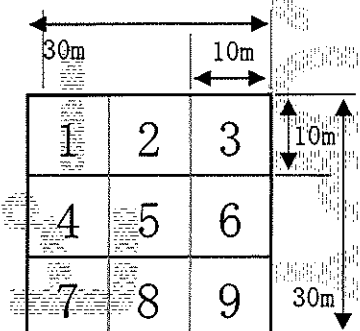
土壌ガス採取  
地点

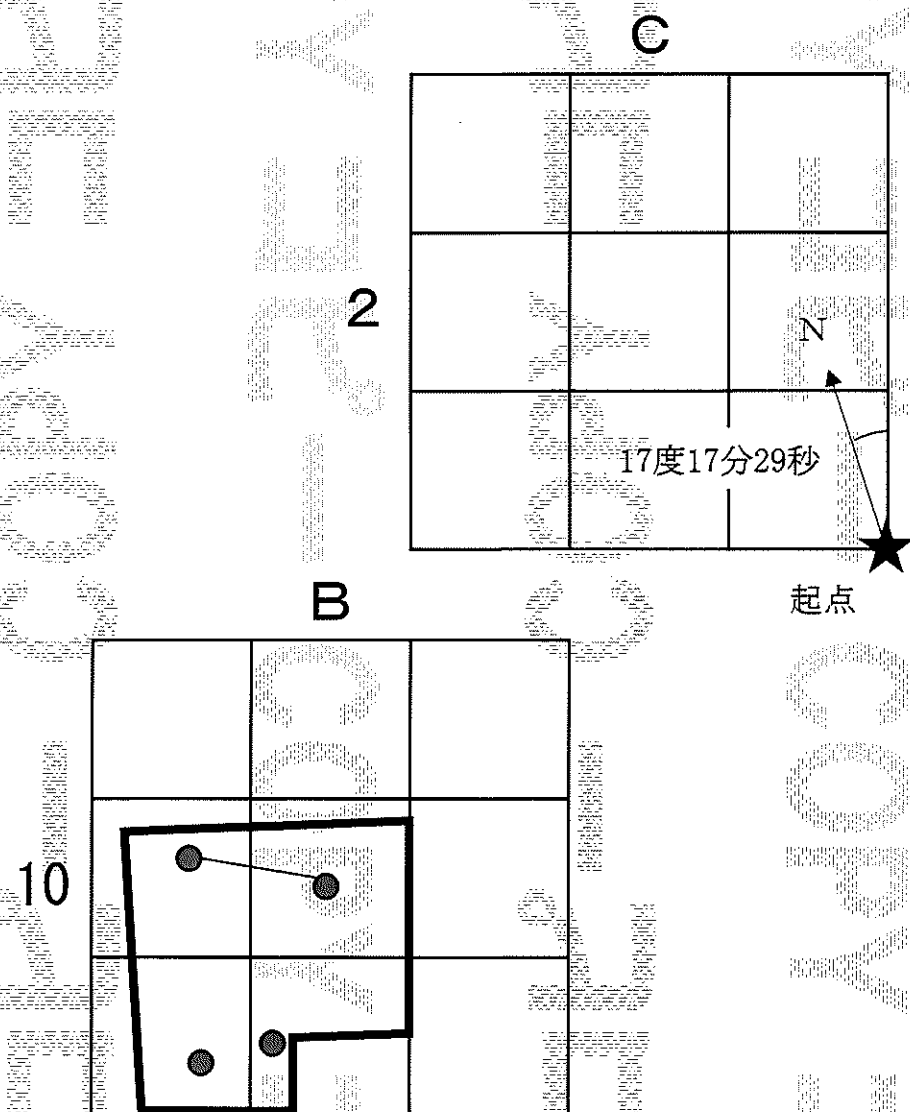
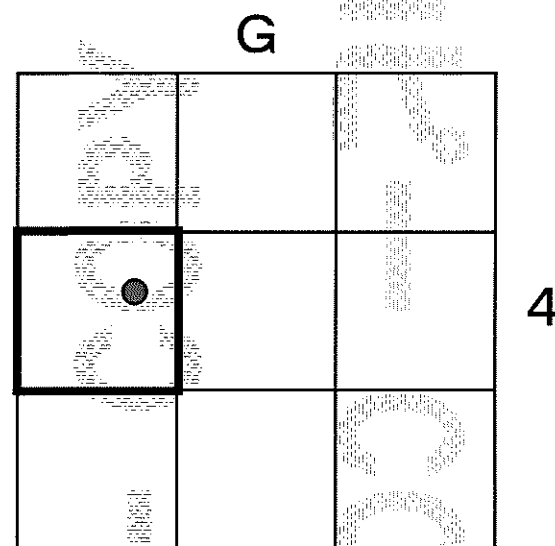
# 土壤汚染状況調査における試料採取地点等及び区域内の土地の土壌の特定 有害物質による汚染状態を明らかにした図面（図1～2）

調査物質：六価クロム化合物、鉛及びその化合物

調査方法：土壌溶出量調査、土壌含有量調査

試料採取日：令和6年11月22日

調査結果：表3のとおり

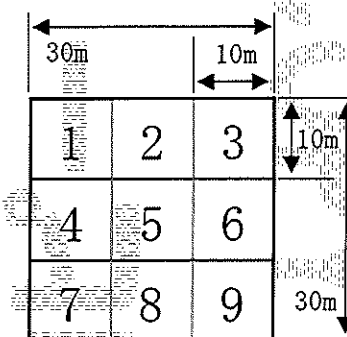
土壌試料採取地点

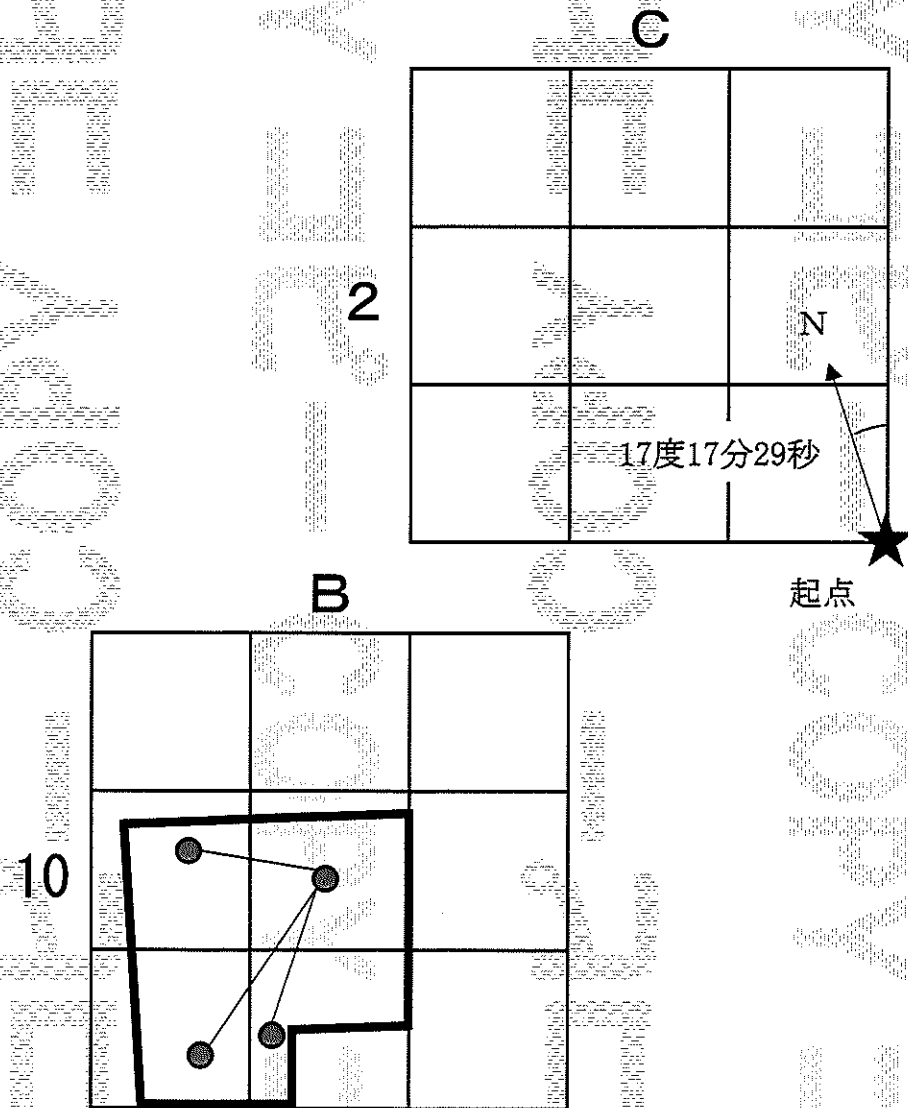
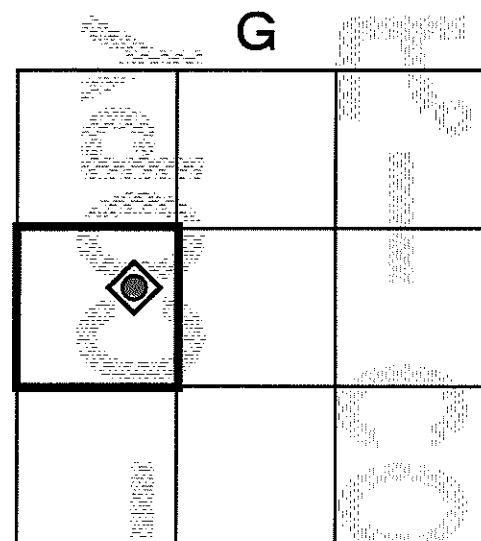
# 土壤汚染状況調査における試料採取地点等及び区域内の土地の土壌の特定 有害物質による汚染状態を明らかにした図面（図1－3）

調査物質：ふっ素及びその化合物

調査方法：土壌溶出量調査、土壌含有量調査

試料採取日：令和6年11月22日、令和7年4月15日

調査結果：表3のとおり

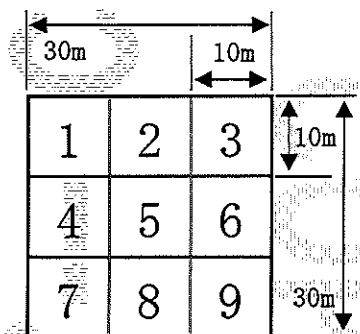
- 凡例
- 調査対象地
  - 土壌試料採取地点（地表）
  - ◇ 土壌試料採取地点（地下）

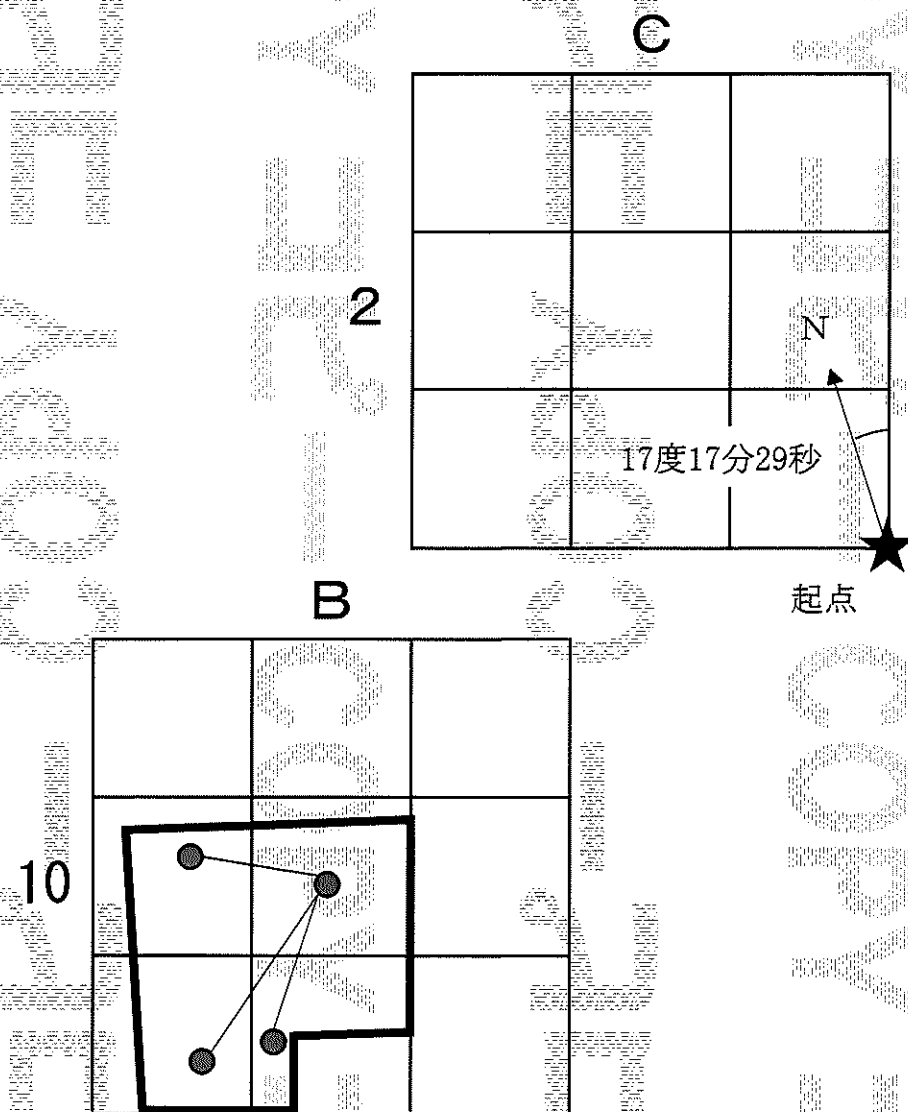
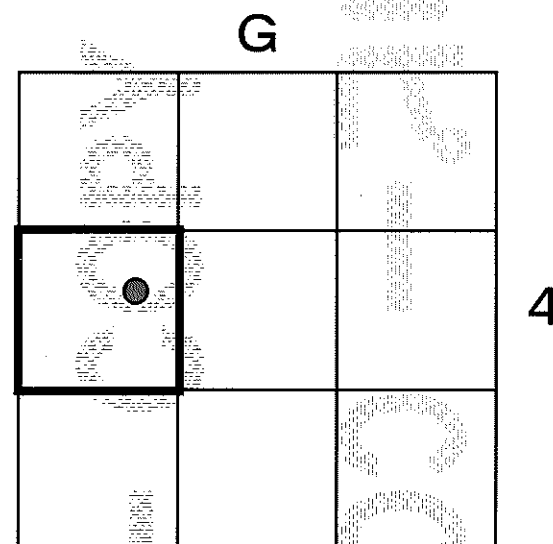
# 土壌汚染状況調査における試料採取地点等及び区域内の土地の土壌の特定 有害物質による汚染状態を明らかにした図面（図1～4）

調査物質：水銀及びその化合物、ほう素及びその化合物

調査方法：土壌溶出量調査、土壌含有量調査

試料採取日：令和6年11月22日

調査結果：表3のとおり

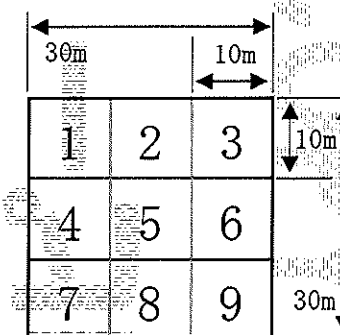
土壌試料採取  
地点)

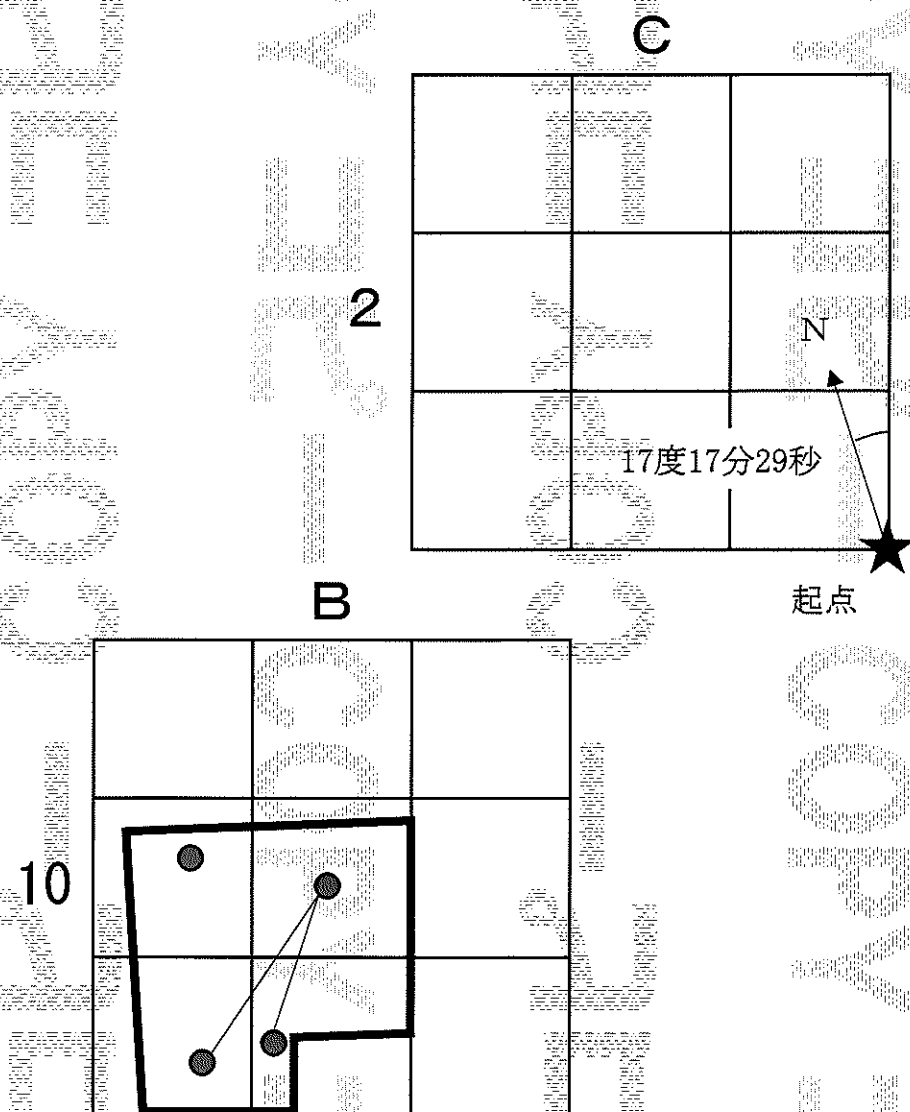
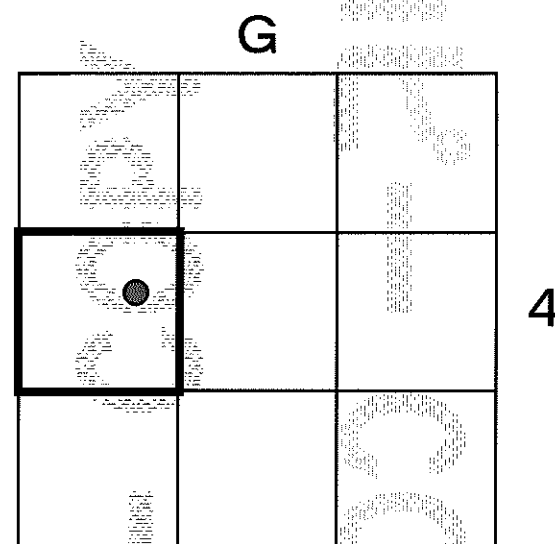
# 土壤汚染状況調査における試料採取地点等及び区域内の土地の土地の特定 有害物質による汚染状態を明らかにした図面（図1～5）

所在地：渋川市石原字田中442番1の一部  
 調査物質：ポリ塩化ビフェニル  
 調査方法：土壌溶出量調査  
 試料採取日：令和6年11月22日  
 調査結果：表3のとおり

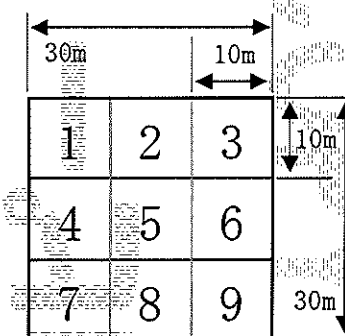
土壌試料採取地点

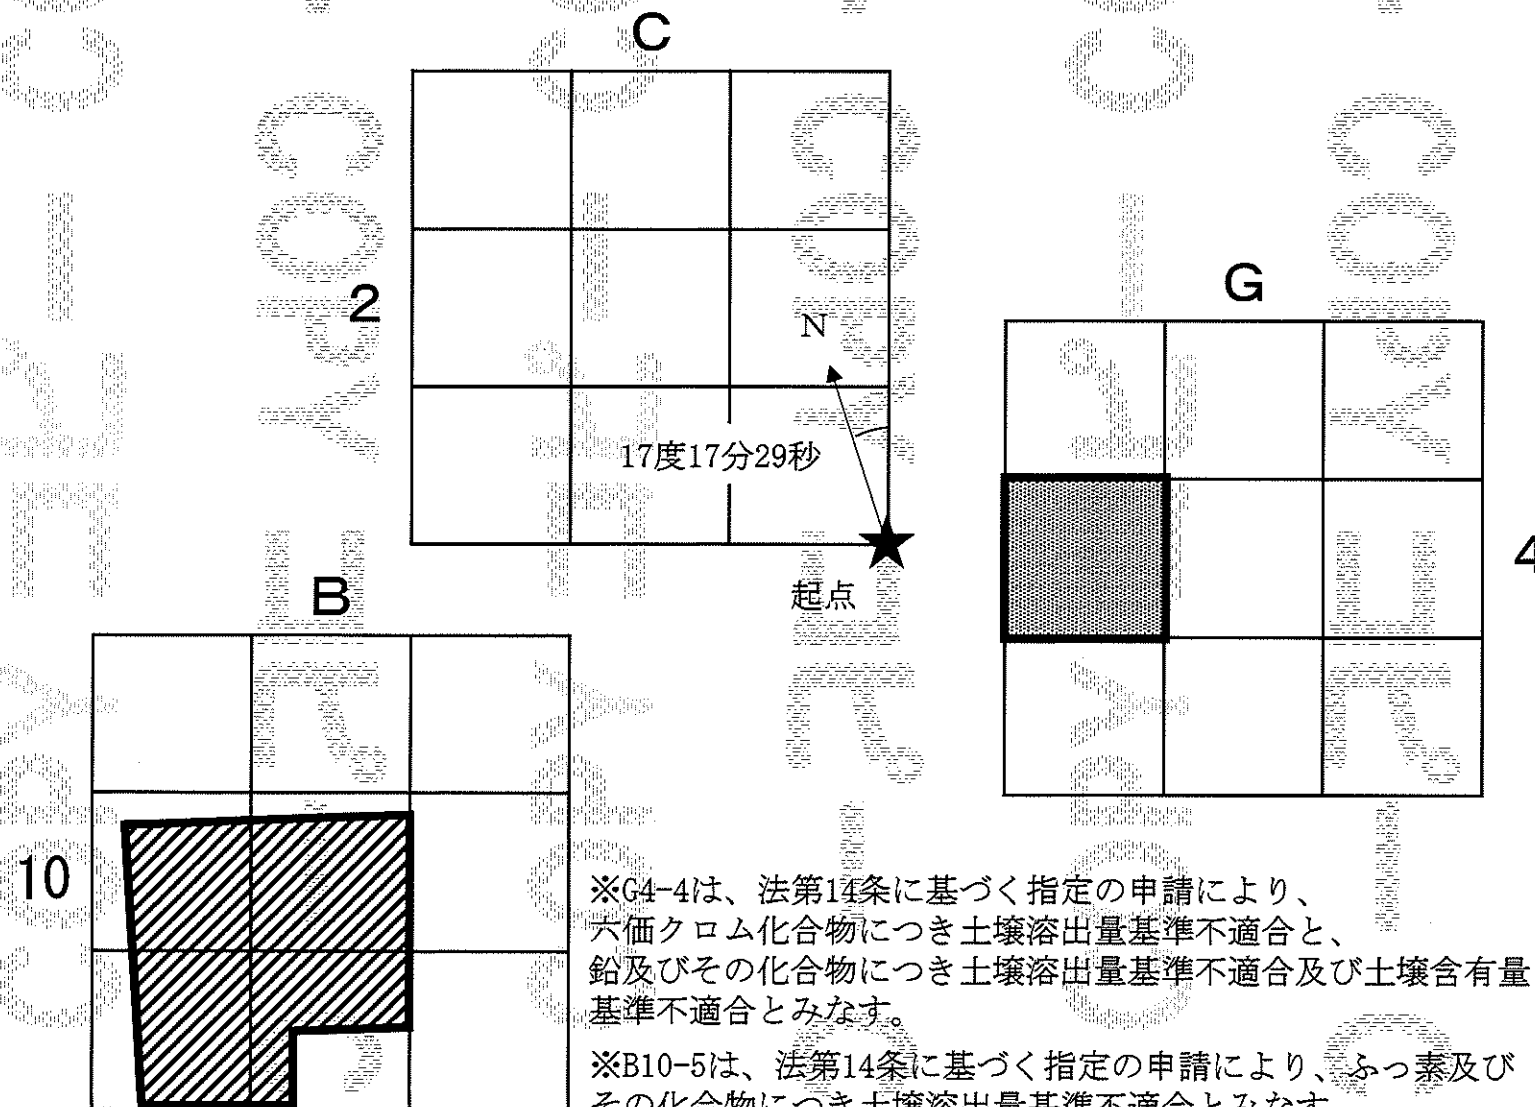
# 区域指定図（図2）

六価クロム化合物 土壌溶出量基準不適合

鉛及びその化合物 土壌溶出量基準不適合、土壌含有量基準不適合

ふっ素及びその化合物 土壌溶出量基準不適合、土壌含有量基準不適合

ふっ素及びその化合物 土壌溶出量基準不適合

※G4-4は、法第14条に基づく指定の申請により、六価クロム化合物につき土壌溶出量基準不適合と、鉛及びその化合物につき土壌溶出量基準不適合及び土壌含有量基準不適合とみなす。

※B10-5は、法第14条に基づく指定の申請により、ふっ素及びその化合物につき土壌溶出量基準不適合とみなす。

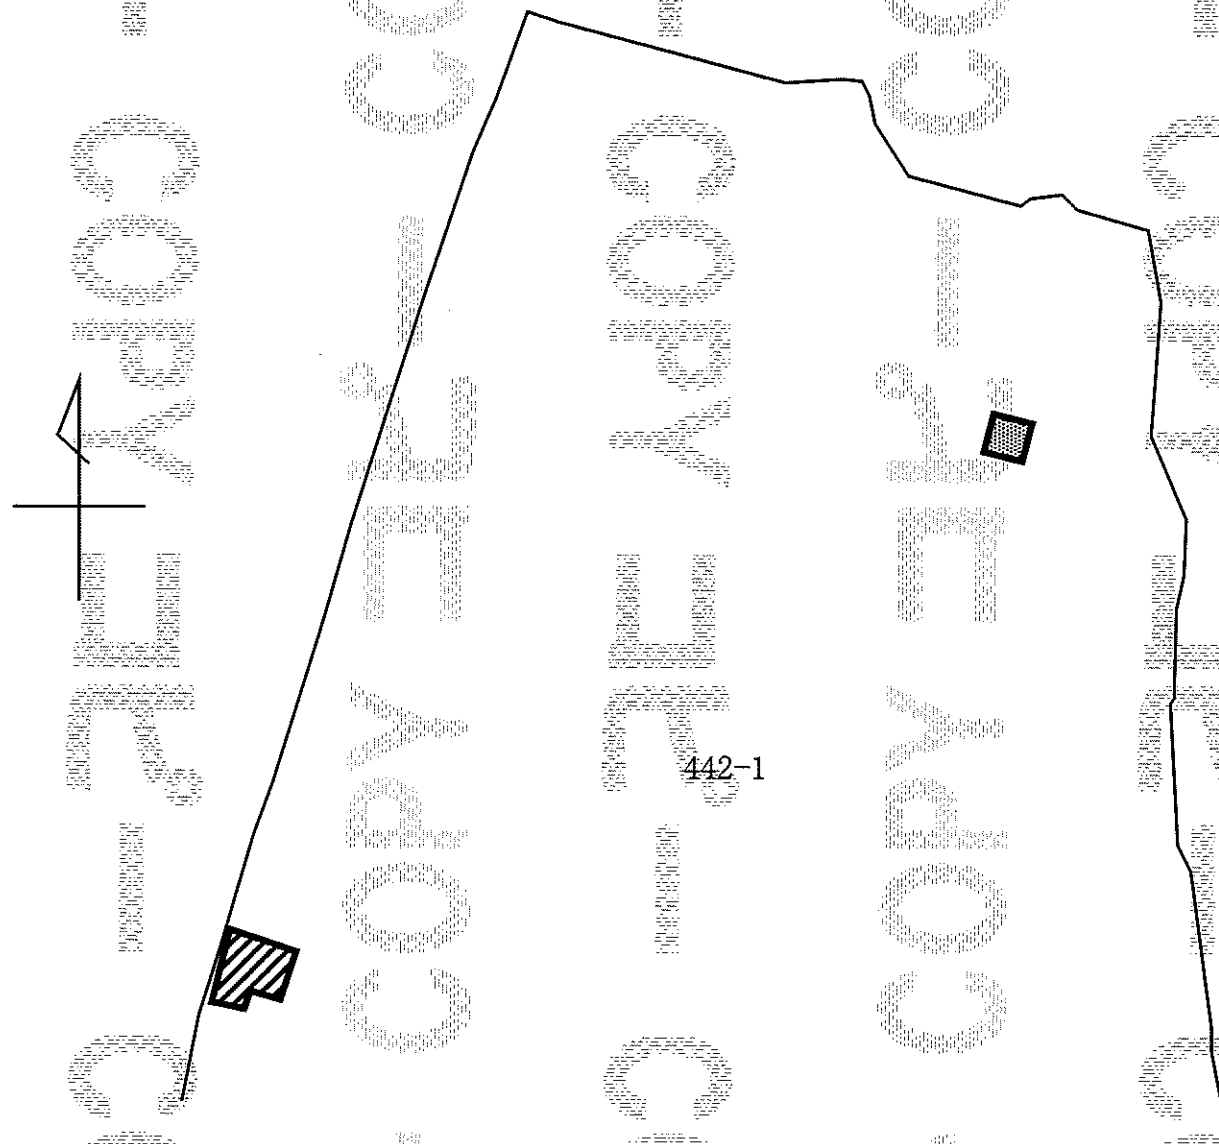
# 指定区域の周辺の地図（図 3－3）

- 六価クロム化合物 土壤溶出量基準不適合
- 鉛及びその化合物 土壤溶出量基準不適合、土壤含有量基準不適合
- ふっ素及びその化合物 土壤溶出量基準不適合、土壤含有量基準不適合
- ふっ素及びその化合物 土壤溶出量基準不適合

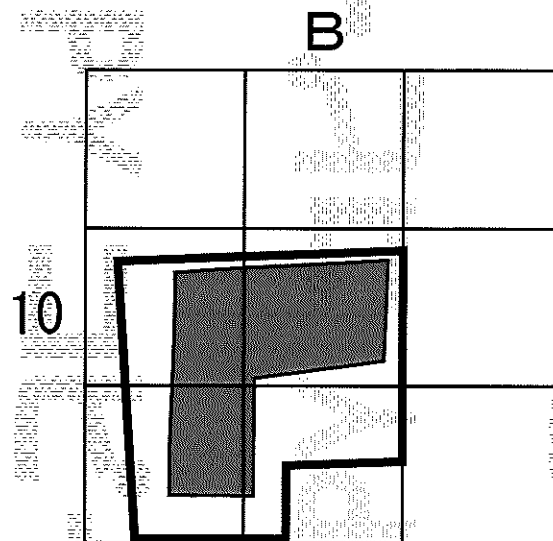
土地の形質の変更の施行方法を明らかにした平面図及び断面図（令和8年2月13日届出）  
（図4）

掘削等した範囲

（平面図）

| | 令和8年3月9日 | 令和8年5月22日 | 工事に伴う土地の掘削 | 土地の所有者 | 有・無 | 分別等処理 |
