第2回 碓氷川河床低下対策検討部会

碓氷川における河床の実態把握と河床低下の要因

群馬県 県土整備部 河川課

平成29年12月22日

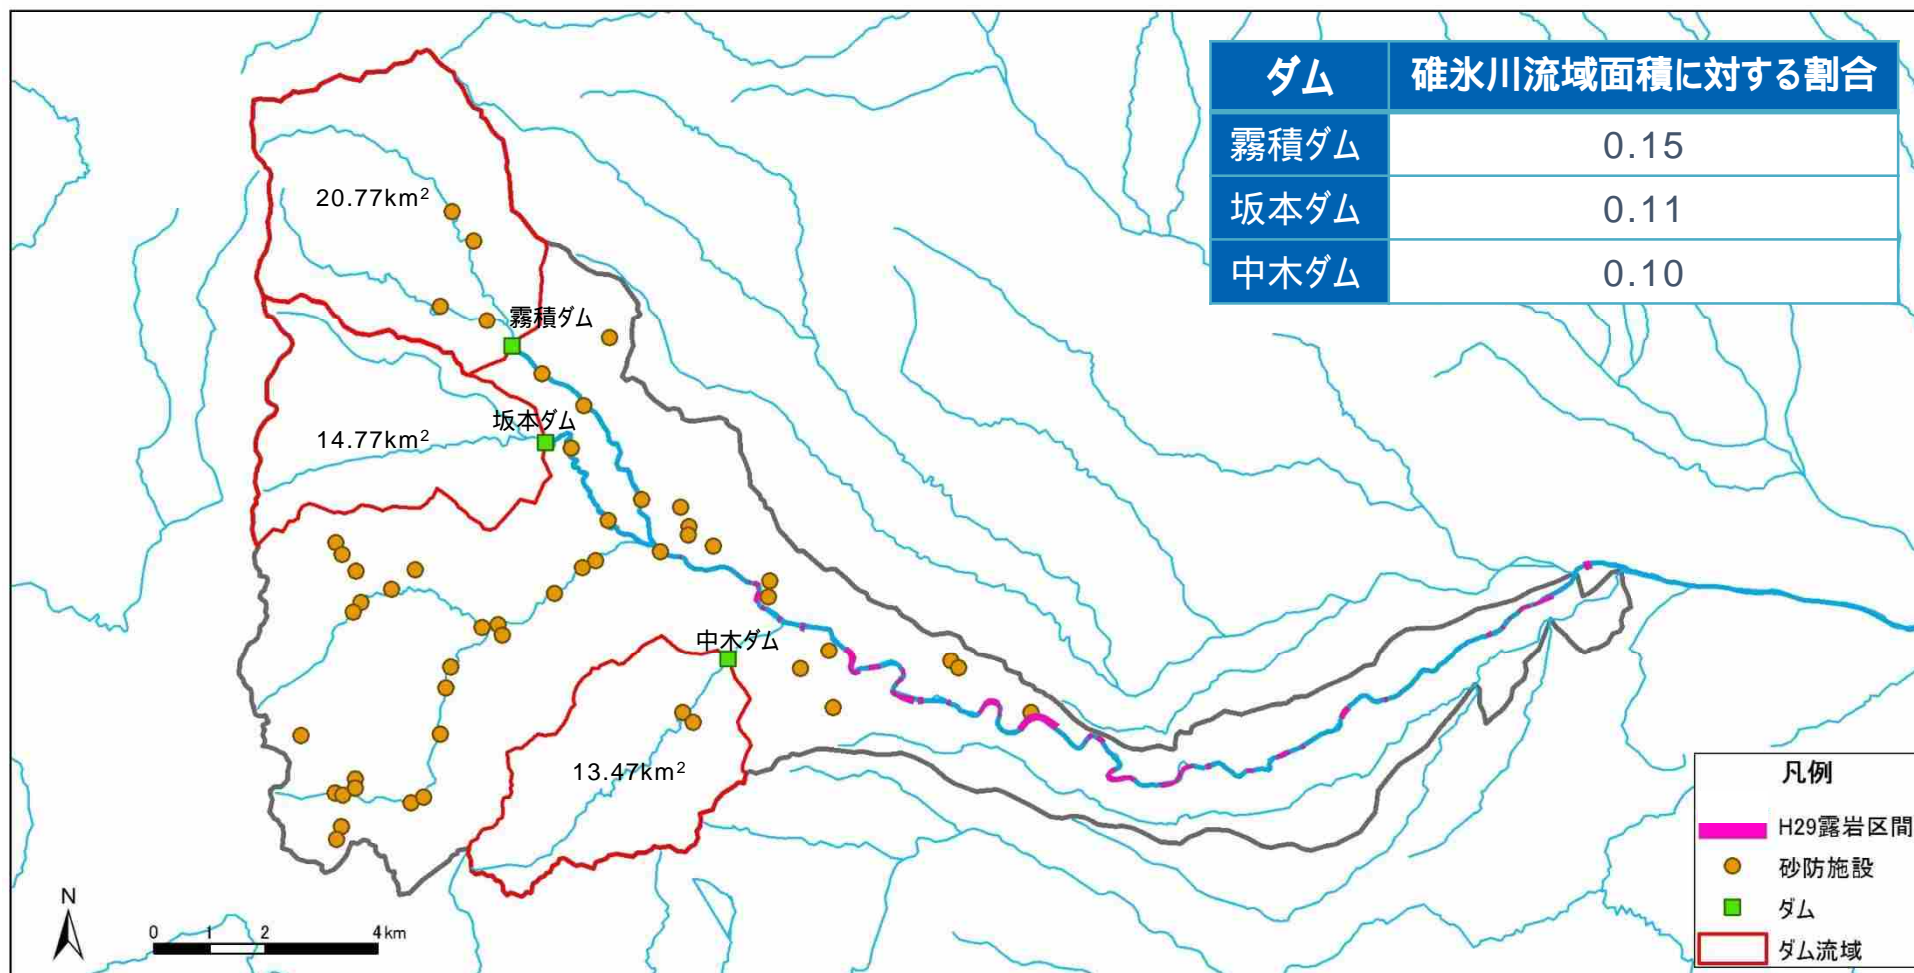
碓氷川流域の上流ダム、砂防施設

- 碓氷川の上流に存在するダムは、坂本ダム（H6）、霧積ダム（S51）、中木ダム（S34）の3基である。また、砂防施設が、52基存在する。
- 霧積ダム、坂本ダム、中木ダムでは、計画堆砂量相当まで堆積しているため、状況をみながら浚渫事業を実施している。

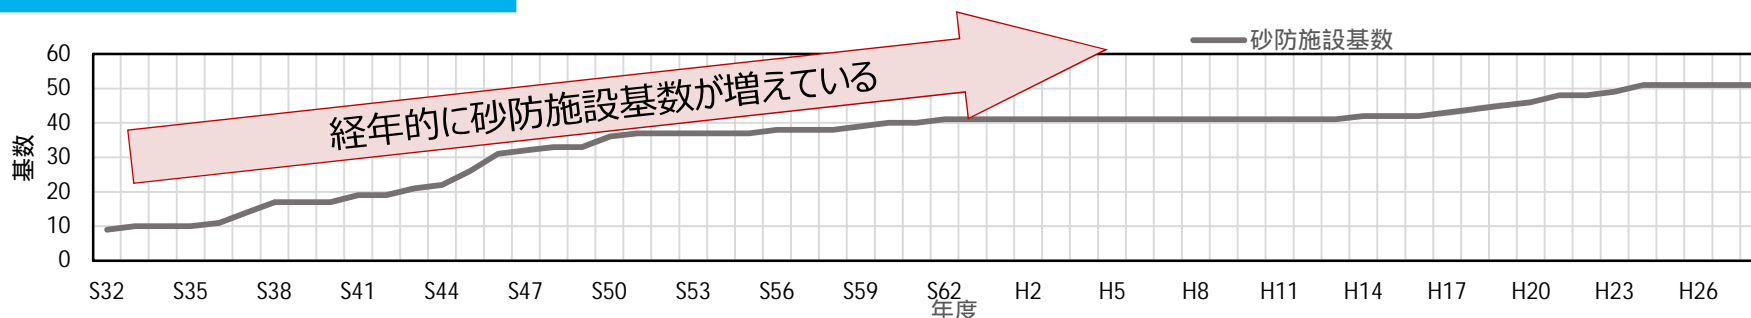
砂防施設基数の経年変化

- 経年的に確認すると、砂防施設基数が増えている。3ダムの堆積土砂量の累計は、合計1400千 m^3 程度になっている。とより、碓氷川への流入土砂量の減少が考えられる。
- 仮に3ダムに堆積した土砂量を碓氷川全川に敷き均すと、0.9m程度の厚さに相当する。

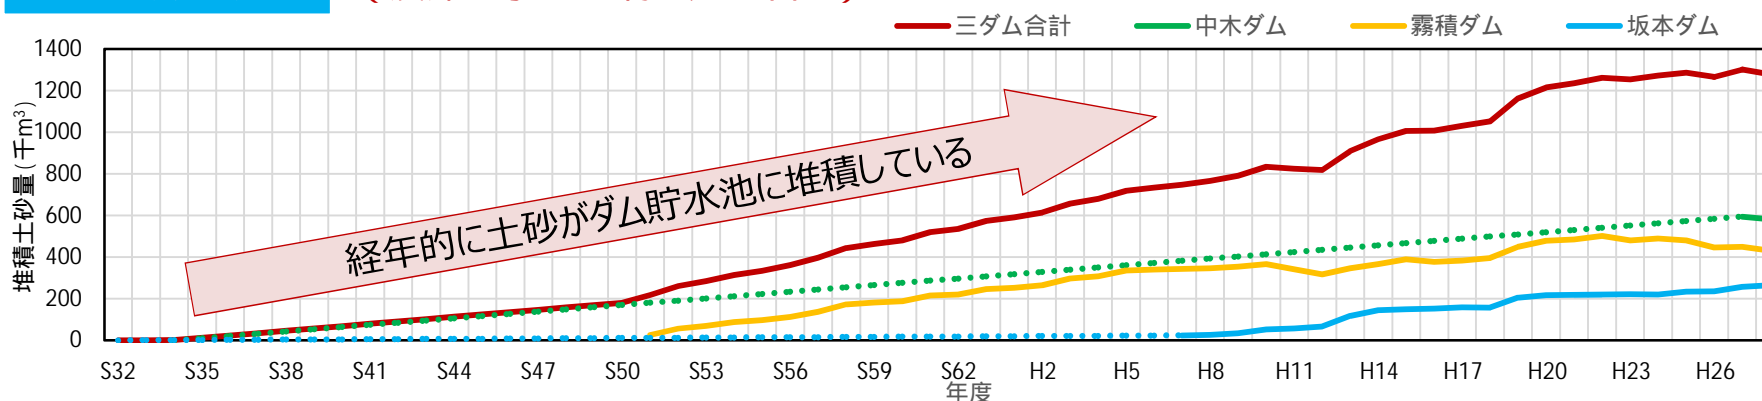
ダム堆積土砂量

ダムに堆砂した土砂量 (約140万 m^3) を碓氷川全川 (河川延長29km×平均低水路幅50m) に敷き均すと、0.9mの厚さに相当する。

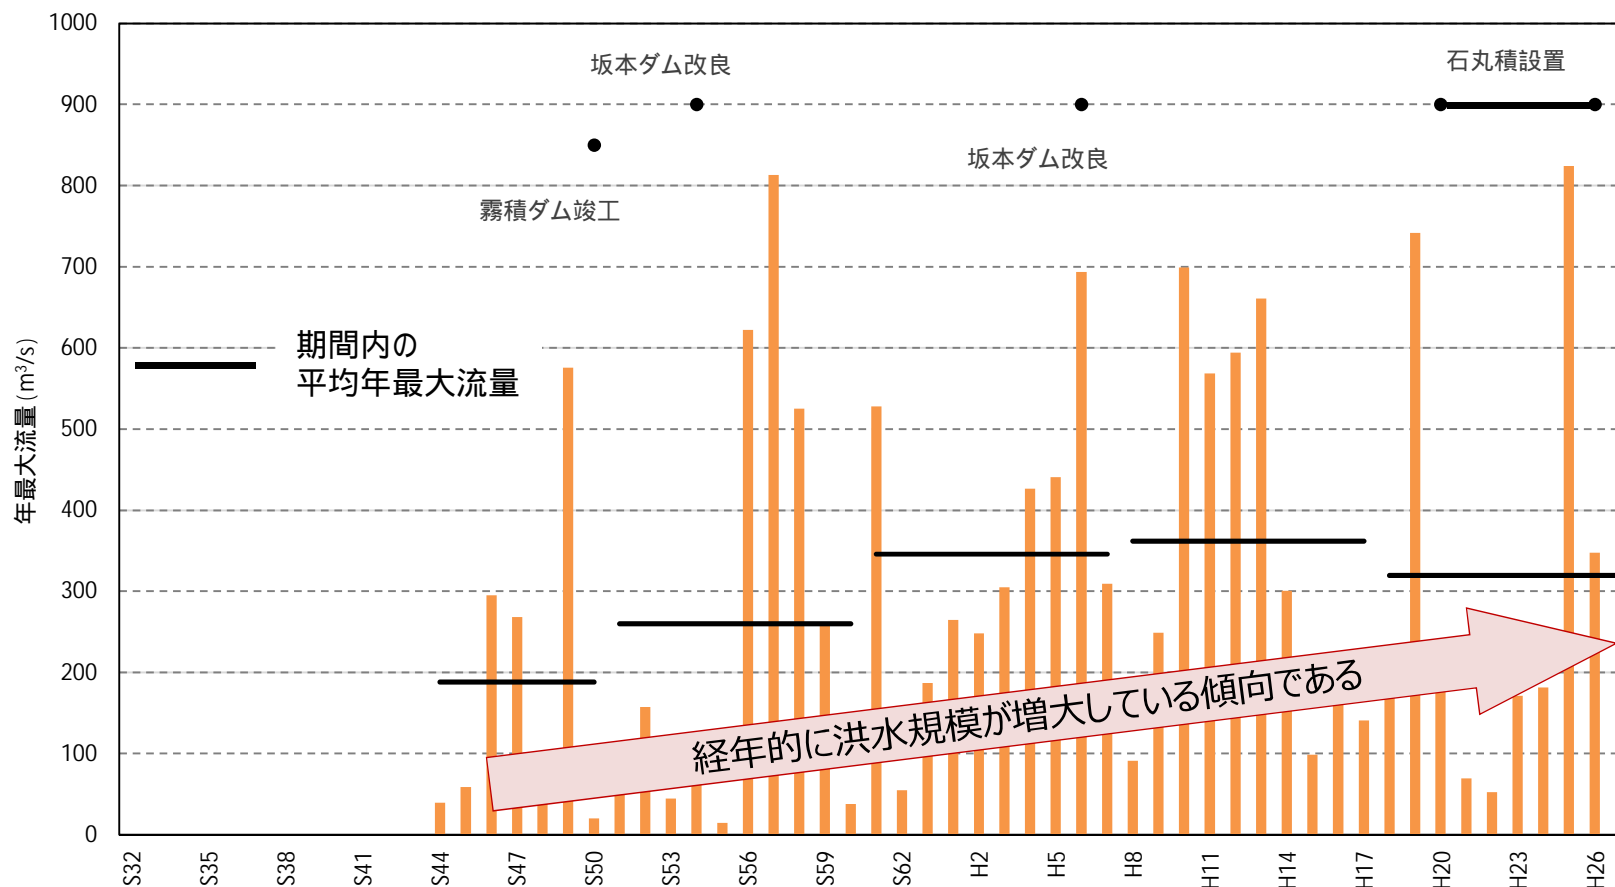
安中流量観測所における計測流量の経年変化

- 安中流量観測所での流量の経年変化データより、観測当初（50年前）と比べると、年最大流量が平均的に1.5倍程度増加していることが分かる。
- 流量増加により掃流力が増加し、流出土砂量が増加している可能性が考えられる。

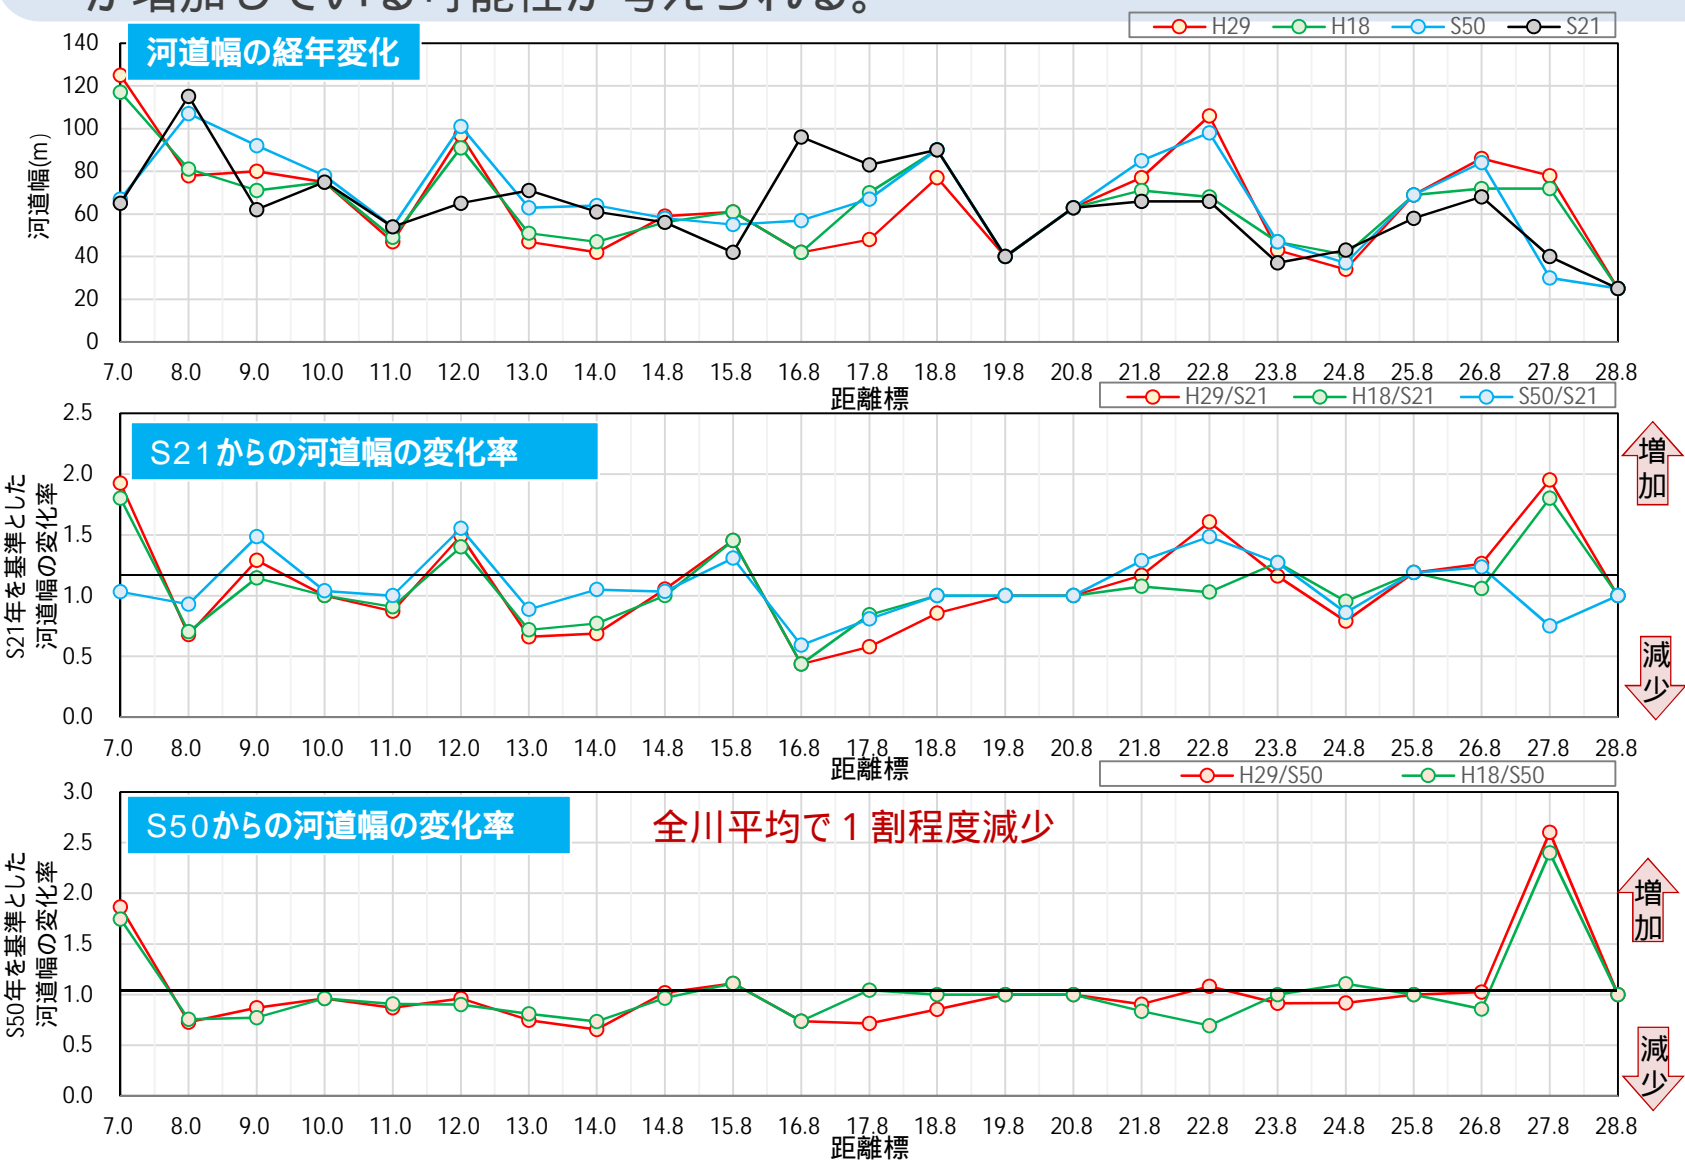
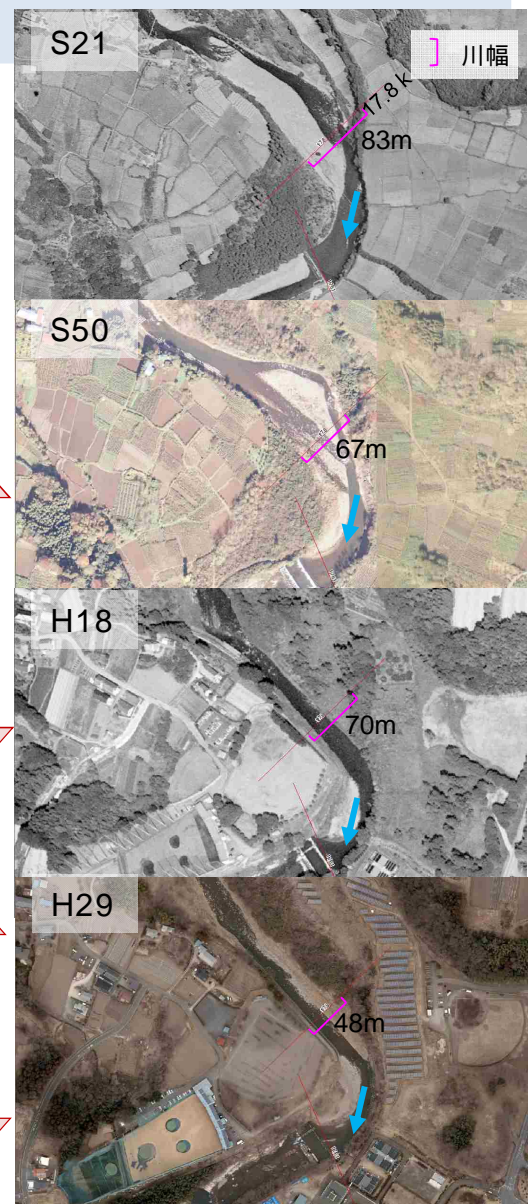
碓氷川の河道幅

- 航空写真より河道幅を抽出した結果、昭和50年度から現代にかけて、河道整備や利活用施設整備（グラウンド整備）等により河道幅が平均的に1割程度減少した。
- 河道幅が減少することにより洪水時に水深が増大し、掃流力が増加することにより、流出土砂量が増加している可能性が考えられる。

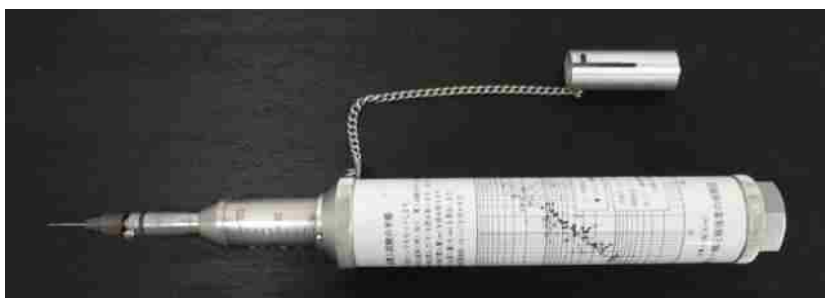
針貫入試験

- 針貫入試験機を使用して、露岩箇所の針貫入勾配（強度）を計測。

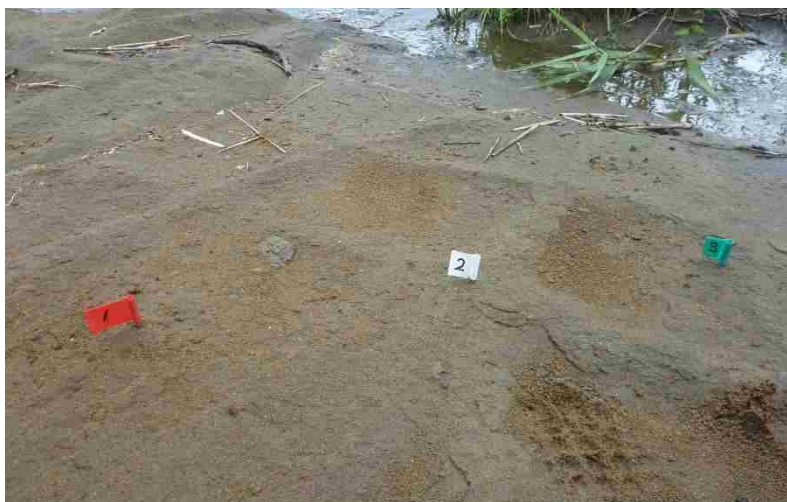
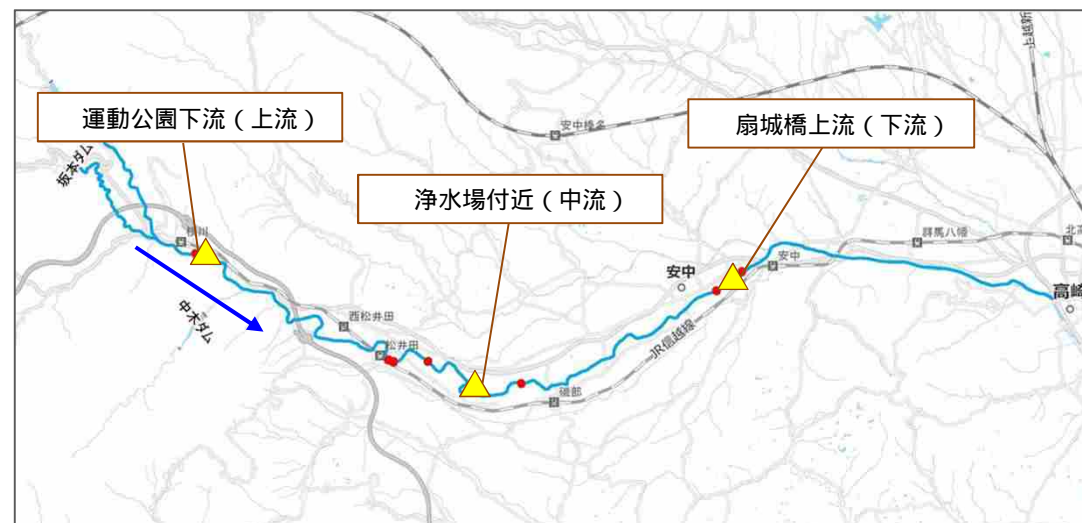
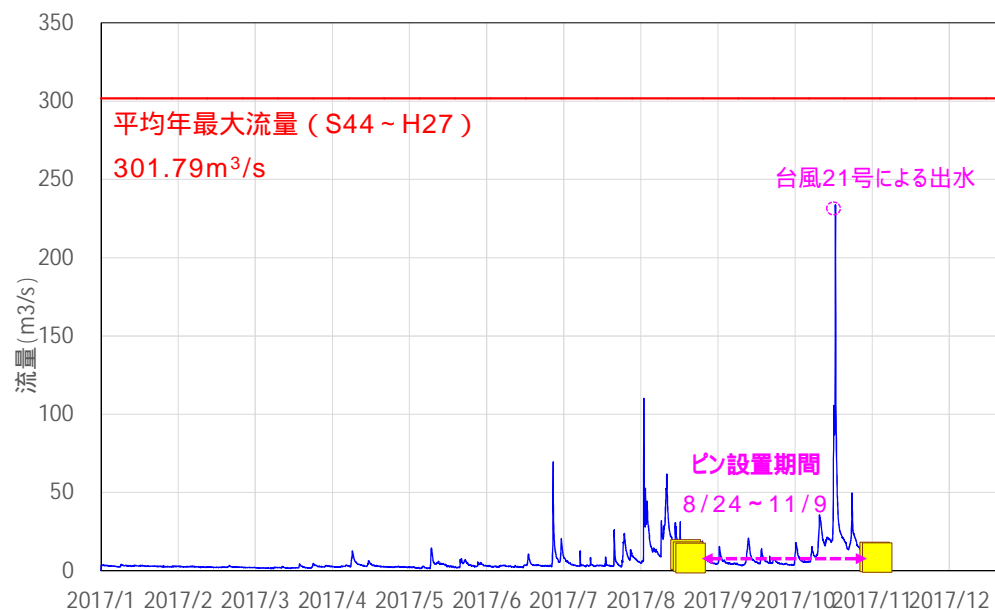
侵食試験

- 出水前後にてピン天端高から露岩までの高さを計り、侵食深を計測。

- 調査結果より、礫の流下に伴い表面の岩が徐々に侵食される場合、層が剥離する可能性があることが明らかとなった。
