群馬県道路施設長寿命化計画

令和5年4月

群馬県県土整備部道路管理課

群馬県道路施設長寿命化計画（概要）

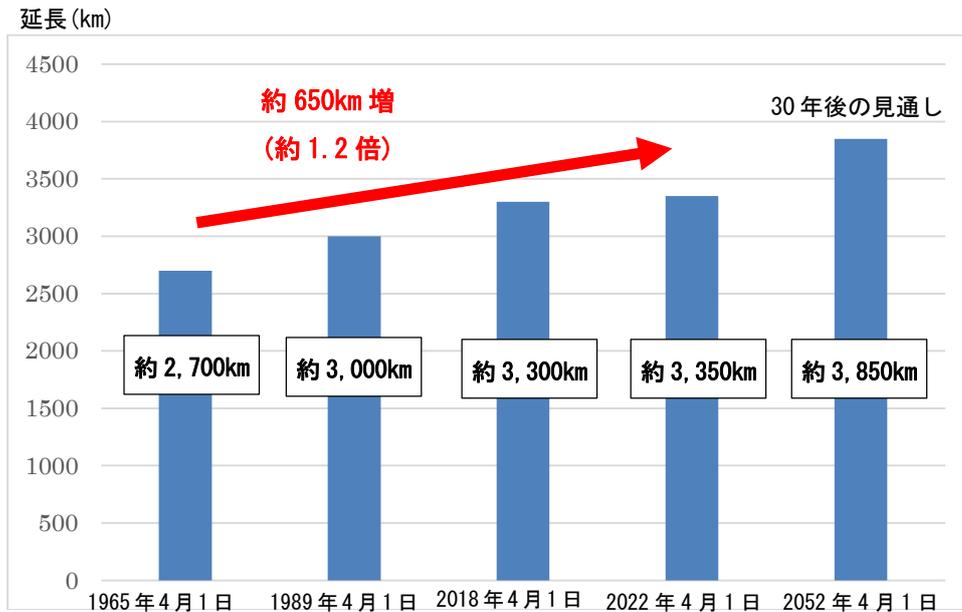
図 1-1 群馬県の道路管理延長の推移

群馬県が管理する道路延長は2022年4月1日時点で約3,350kmとなり、1965年4月1日時点の約2,700kmに比べると約650km増加(約1.2倍)しており、それに伴い管理する道路施設数も増加しており、今後も増加する見込みとなっている。

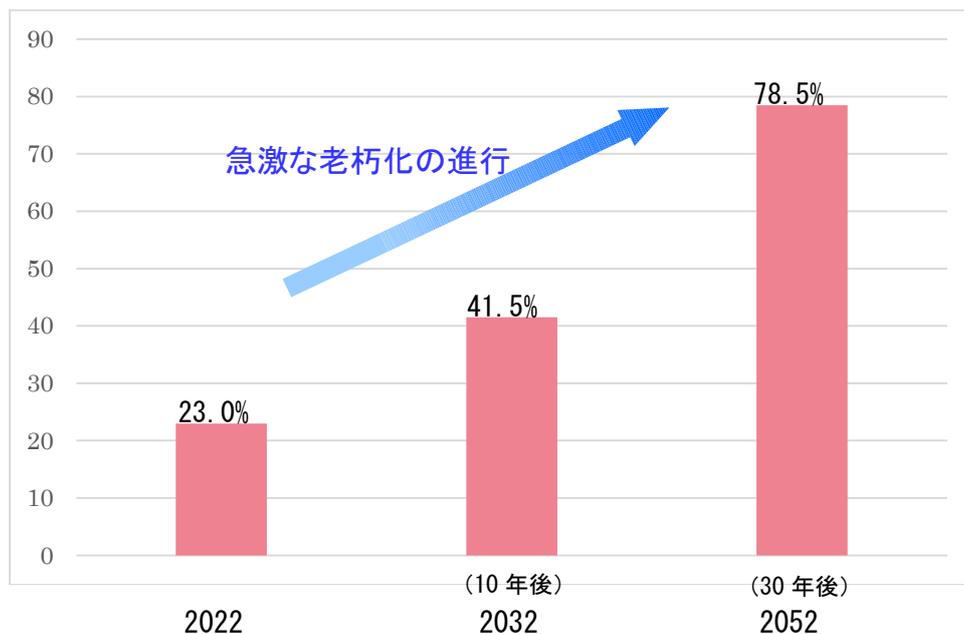
図 1-2 建設後50年を経過するトンネルの割合の推移

2022年 約2割 ⇒ **2052年(30年後) 約8割**

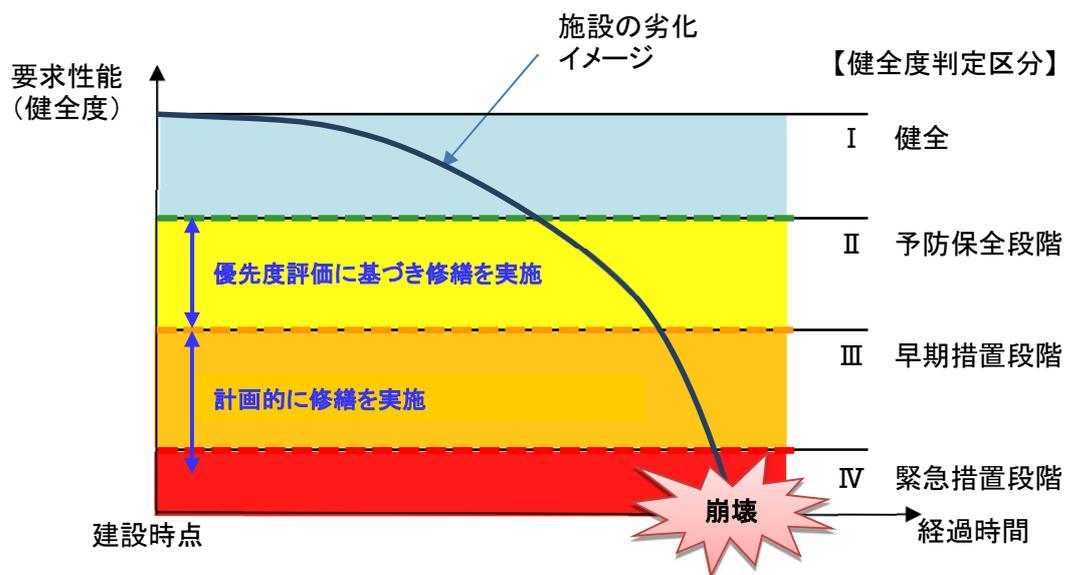
図 3-1 健全度の判定区分と対策区分

判定区分		状態	定義／対策区分	対策方針
I	健全	構造物の機能に支障が生じていない状態	利用者に対して影響が及び可能性がないため、措置を必要としない状態	優先度評価に基づき計画的に修繕を実施 優先的に修繕を実施
II	予防保全段階	構造物の機能に支障が生じていないが、予防保全の観点から措置を講ずることが望ましい状態	将来的に利用者に対して影響が及び可能性があるため、監視を必要とする状態、あるいは、予防保全の観点から計画的な対策を必要とする状態	
III	早期措置段階	構造物の機能に支障が生じる可能性があり、早期に措置を講ずべき状態	利用者に対して影響が及び可能性が高いため、早期に対策を講ずる必要がある状態	
IV	緊急措置段階	構造物の機能に支障が生じている、又は生じる可能性が著しく高く、緊急に措置を講ずべき状態	利用者に対して影響が及び可能性が高いため、緊急に対策を講ずる必要がある状態

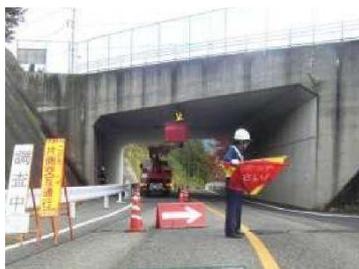
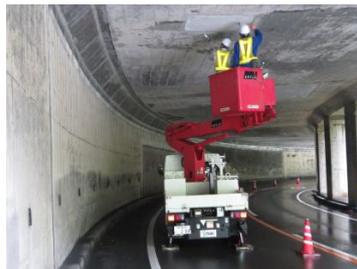
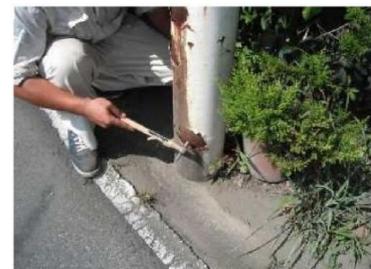
図 4-1 道路施設の点検状況

カルバート点検

防雪施設点検

標識点検

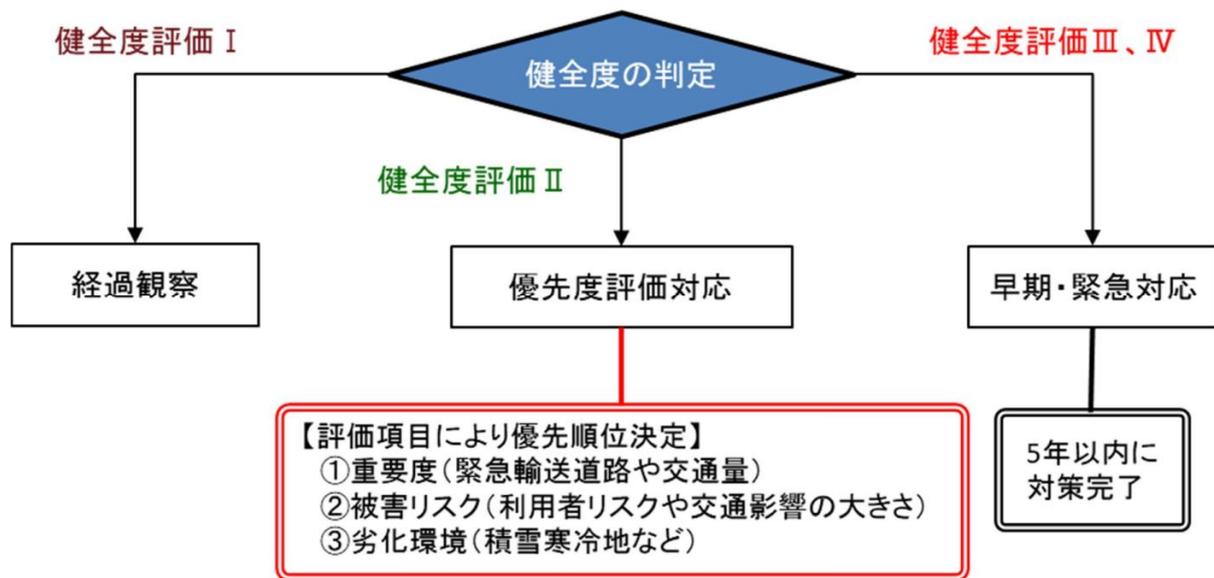
図 4-3 優先度評価に基づく対策の基本的な考え方

- 健全度評価Ⅰ . . . 健全であり対策不要（経過観察）
- 健全度評価Ⅱ . . . 予防保全的な観点から対策が求められるものであり、優先度評価に基づき計画的に対策施設を決定
- 健全度評価Ⅲ . . . 早期の対応が必要であり、優先的に対策を実施
- 健全度評価Ⅳ . . . 緊急的な対応が必要であり、対策を実施

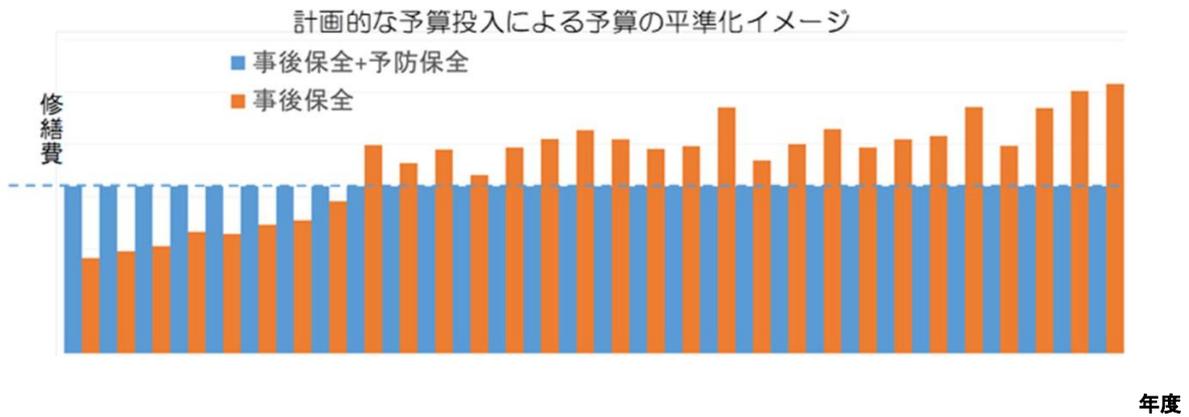
図 4-4 計画的な予算投入による予算の平準化イメージ

また、計画的な点検・診断に基づく予防保全型の維持管理を行っていくことで、維持管理に係る将来負担の軽減、予算の平準化を図るとともに、施設を健全な状態に保つことで長寿命化を推進する。

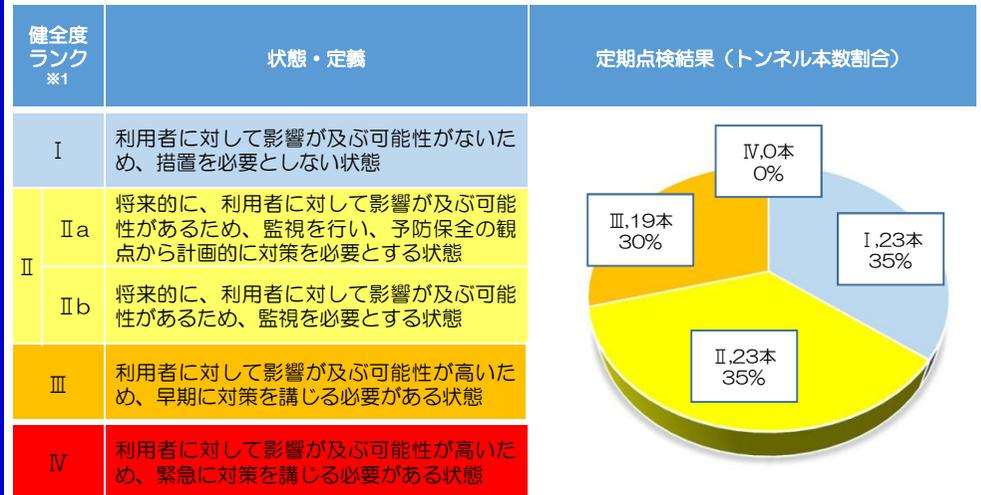
点検結果に基づく道路トンネルの健全度評価は以下の通り。

※1 「道路トンネル定期点検要領」の「対策区分の判定」に準じた5段階のランク付け

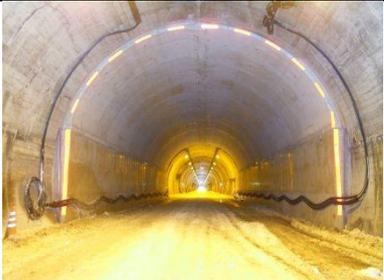
○内巻補強工（プレキャスト工法） （想定耐用年数=100年）

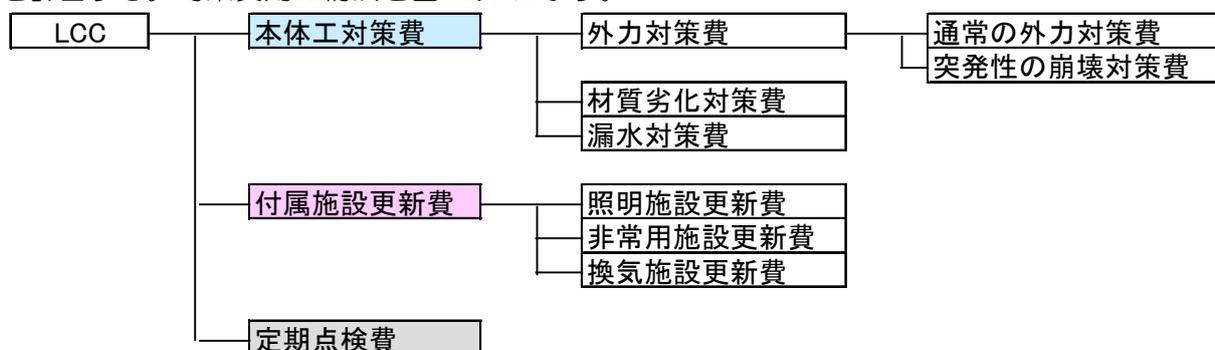
図 1.1 LCC の構成

LCC 評価期間内に発生する概算対策費用を推計した上で、予算水準を設定して年間予算の最適化を図る。長寿命化計画は、この最適化された予算に基づいて、前述の健全度ランクを考慮して対策を計画する。対策費用の構成を図 1.1 に示す。

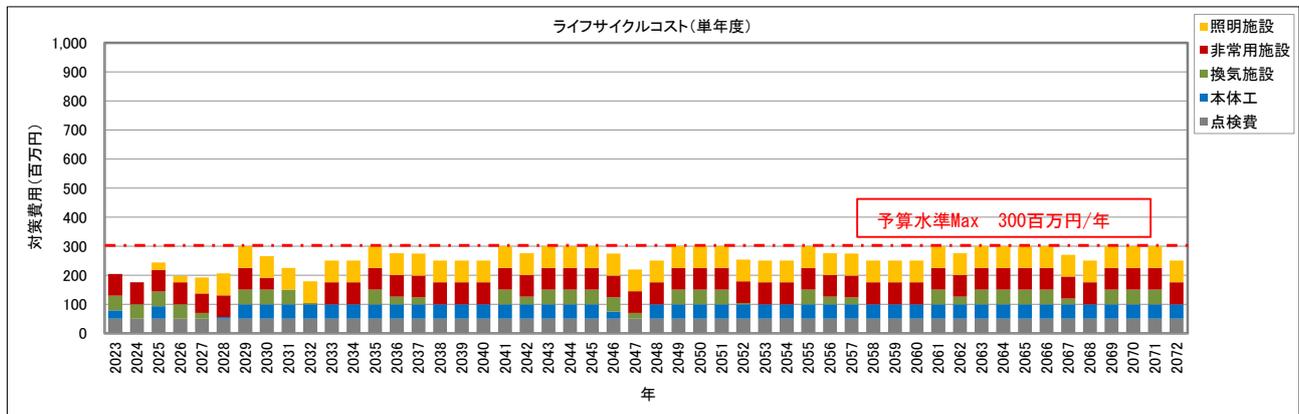
令和4年度までのトンネル定期点検結果に基づいて、トンネルの本体工対策費と付属施設の更新費用について、LCC 計算および予算の平準化検討を行った結果を下図に示す。

※本体工 50 百万円/年、照明施設 75 百万円/年、非常用施設 75 百万円/年、換気施設 50 百万円/年、点検費 50 百万円/年
トンネル維持管理上の年間予算としては、実務上、本体工対策や付属施設更新が著しく遅延せず、かつ比較的年間予算水準が一定額で連続すると想定した計算

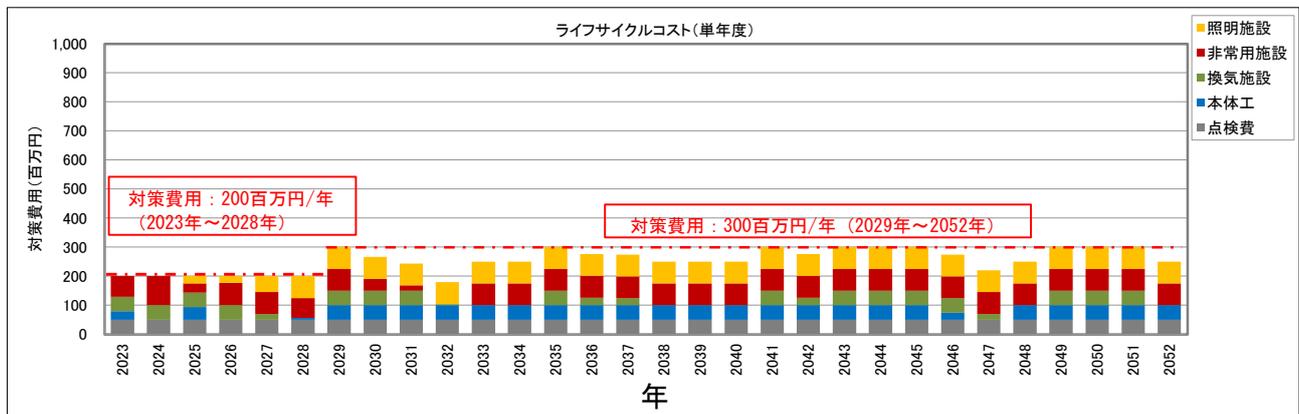
なお、全体的に平準化を行い、対策費用として整理した結果を下図に示す。

同図に基づいて、年度別の修繕・更新リストを作成して、次表に示す。ただし、次表は計画策定時 (R4) の想定であり、各年度で実施する定期点検に基づき、別途修繕計画を更新していくこととする。

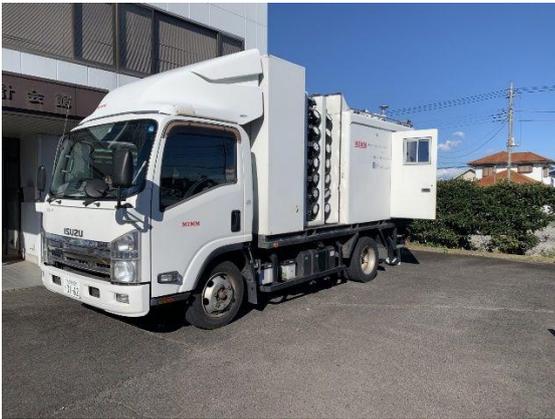
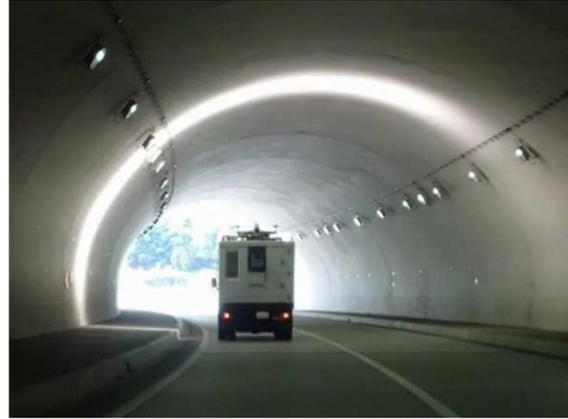
新技術（画像計測技術）の活用事例

トンネルの点検や修繕等の実施にあたっては、国土交通省の点検支援技術性能カタログ（案）や新技術情報提供システム（NETIS）などを参考に、新技術等の活用を検討し、DXの推進、コスト縮減及び事業の効率化等を図る。

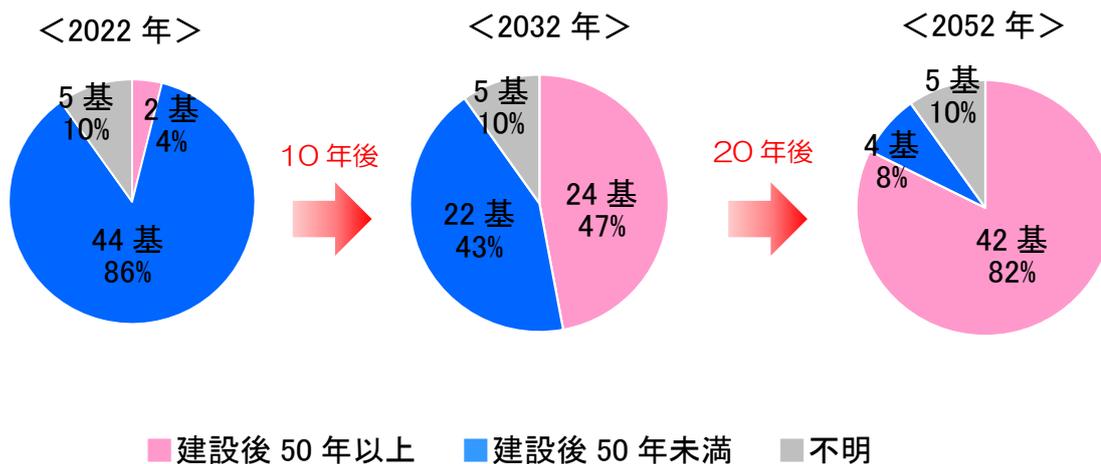
【建設後50年以上のシエツド数】

上図のように、シエツドについては2022年現在では建設後50年以上経過したものは2基(約4%)、10年後には24基(約47%)、30年後には42基(約82%)まで増加する。

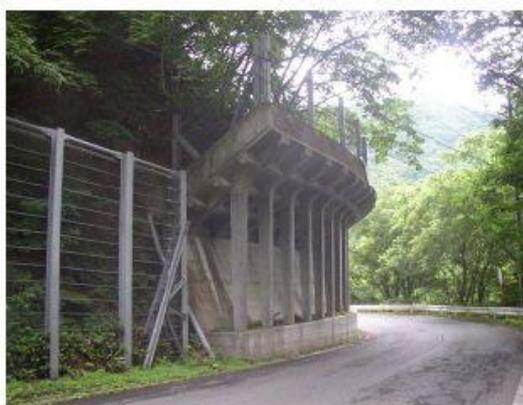
図4-1 キーパー

対象施設	管理区分	管理手法
シェッド シェルター	予防保全的な 維持管理	定期点検で施設の状態を把握し、損傷程度が軽微な段階で予防保全的な対応を行う
キーパー※	状態監視型 予防保全	日常点検や定期点検で施設の状態を把握し、損傷や不具合が確認された段階で予防的に対策を実施する

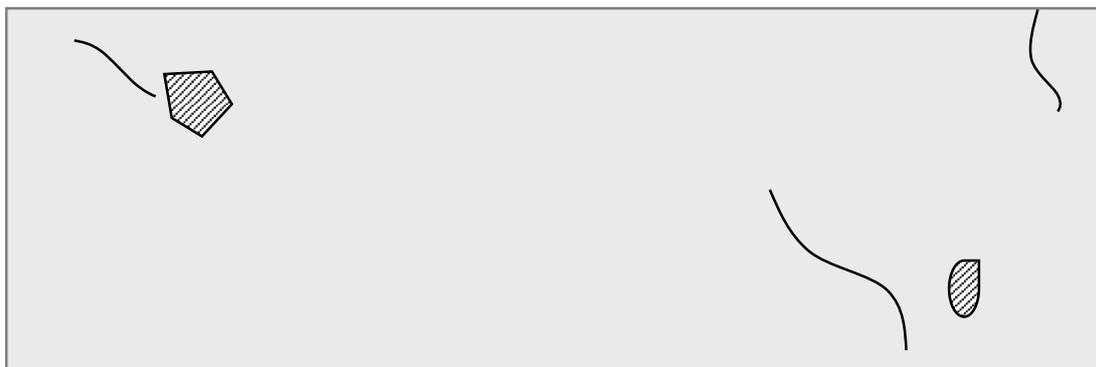
＜発生分布状況イメージ図＞

- 判定区分Ⅱと判断される変状(ひび割れ、うき等)が局所的に発生している
- 判定区分Ⅱと判断される変状(ひび割れ、うき等)がある程度の間隔で点在している
- 判定区分Ⅱと判断される変状(ひび割れ、うき等)の発生分布が施設の総面積・総数に対してかなり小さい
- 点検時においてうき部のたたき落とし等、未然対策が可能

- ～ : 0.2～0.3mm 程度のひび割れ等
- (hatched) : 範囲が比較的小さいうきや剥離等

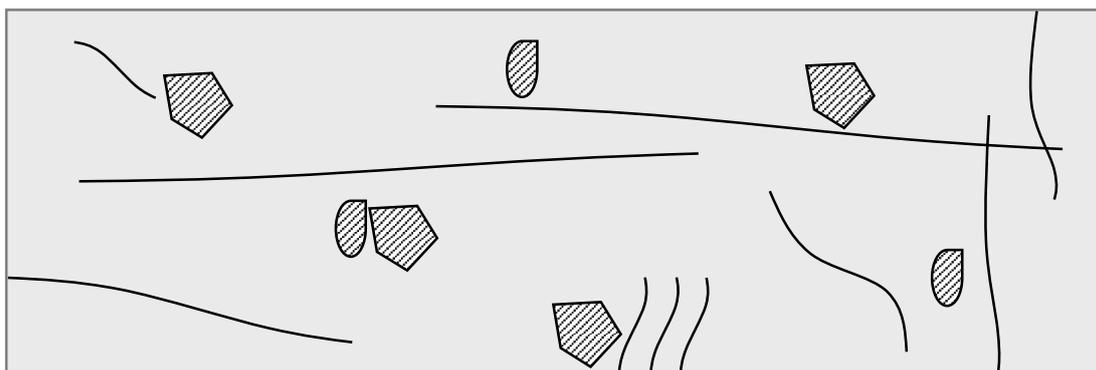
<発生分布状況イメージ図>

- <変状状況例>**
- 判定区分Ⅱと判断される変状(ひび割れ、うき等)が全体的に発生している
 - 判定区分Ⅱと判断される変状(ひび割れ、うき等)が密に点在している
 - 判定区分Ⅱと判断される変状(ひび割れ、うき等)の発生分布が施設の総面積・総数に対して比較的大きい
 - 点検時においてうき部を全てたたき落とすことが困難等、未然対策が不可

~ : 0.2~0.3mm 程度のひび割れ等
 ● : 範囲が比較的小さいうきや剥離等

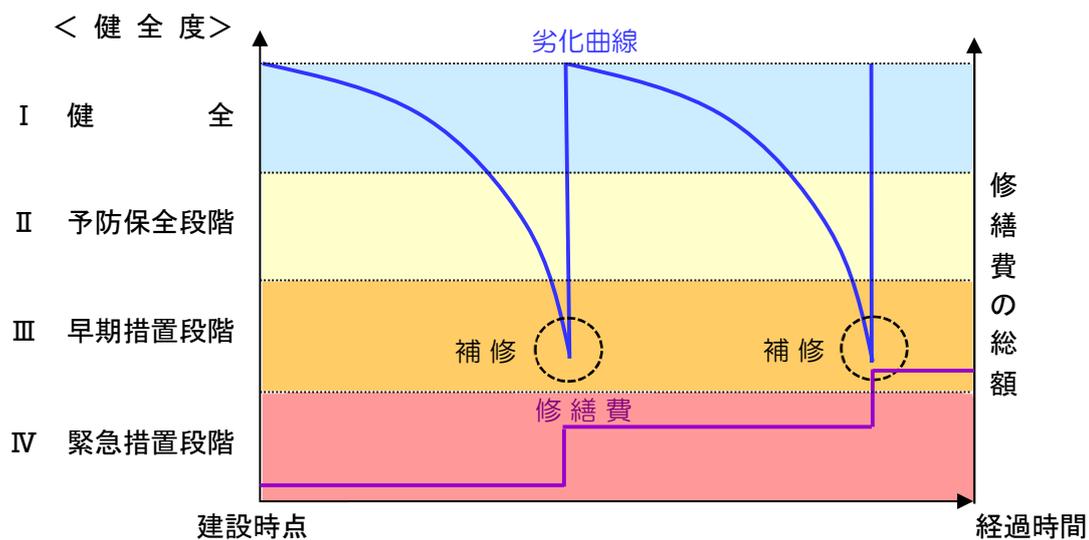
『予防保全型維持管理』への転換イメージ
(シェッド・シェルター頂版部、本体部)

これまでの『対処療法型維持管理』：判定区分Ⅲとなった時点で補修

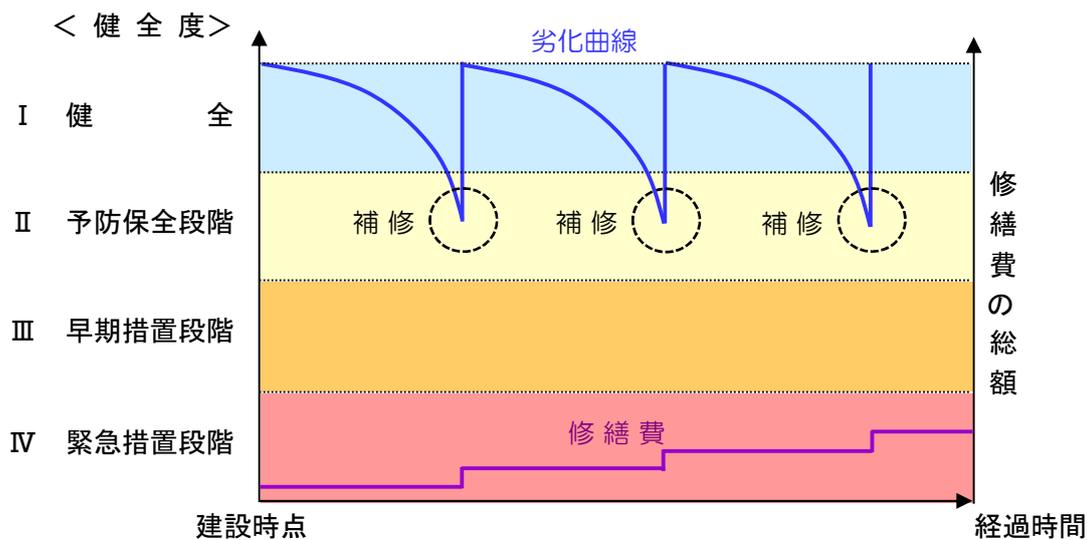
今後の『予防保全型維持管理』：判定区分Ⅱとなった時点で補修

『予防保全型維持管理』では、損傷が深刻化する前に補修することで、施設の長寿命化および維持管理に係る中長期的なトータルコストの縮減と平準化を図ることを目的とし、施設の健全度評価が「判定区分Ⅱ」となった時点で補修を実施する。

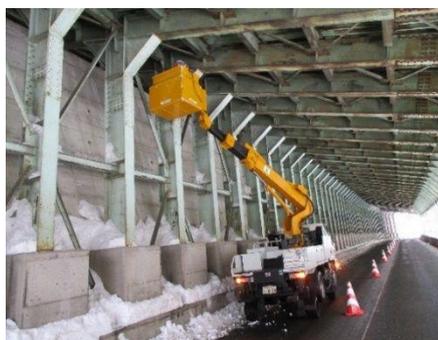
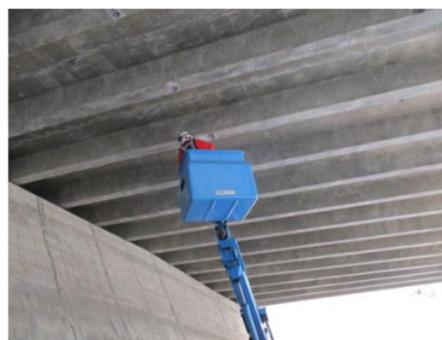
【施設の点検状況】

長寿命化修繕計画の見直しにあたり、2019・2020年度にシェットの定期点検を実施している。点検の結果、各施設で要対策箇所が確認されており、施設全体的に損傷が進行している状況である。

〈5年に一度の近接目視による定期点検〉

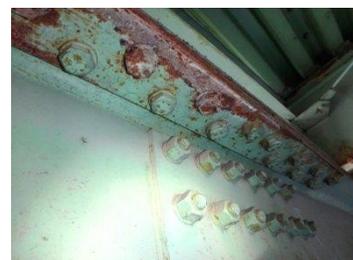
ボルトの腐食

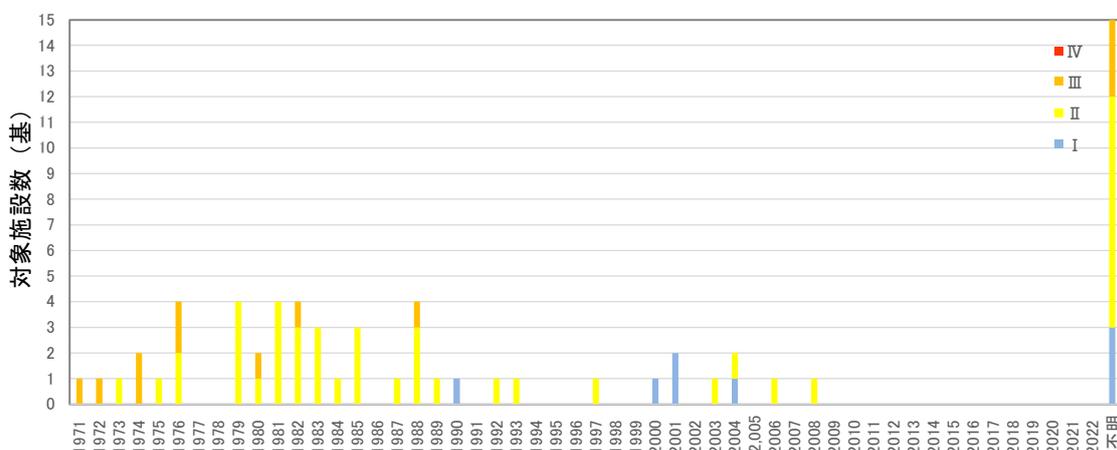
【建設年度別のシェッド健全度状況】

上図より、1988年以前に建設され30年以上経過した施設において健全度がランクⅢと判定されているものが見られる。

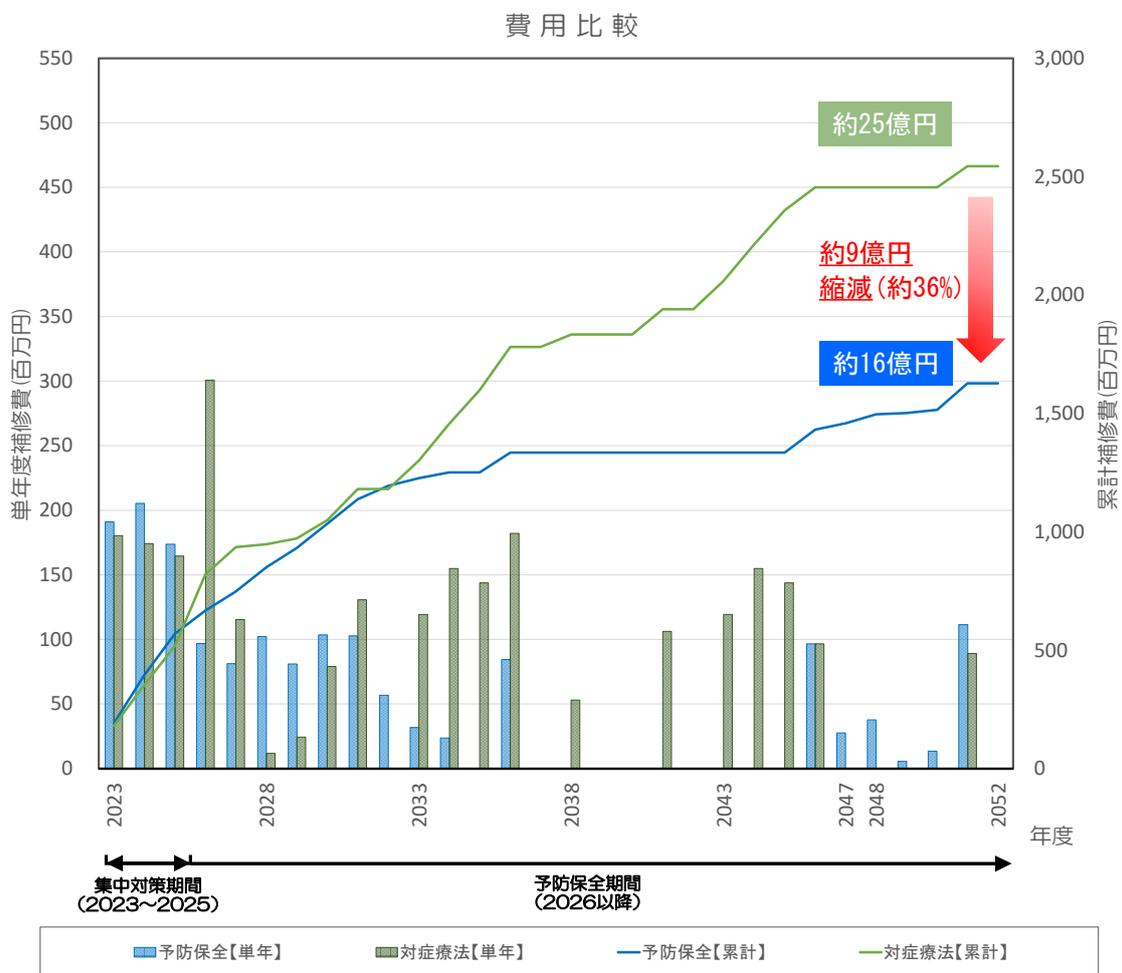
シェッドにおける今後30年間の修繕事業費コストシミュレーション

予防保全期間においては、約1億円を年間補修投資額として平準化を図る。

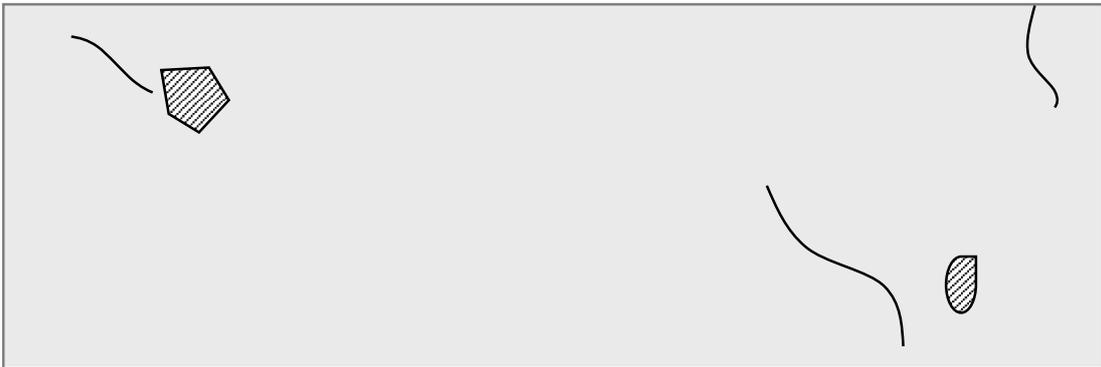
<発生分布状況イメージ図>

- <変状状況例>**
- 判定区分Ⅱと判断される変状(ひび割れ、うき等)が局所的に発生している
 - 判定区分Ⅱと判断される変状(ひび割れ、うき等)がある程度の間隔で点在している
 - 判定区分Ⅱと判断される変状(ひび割れ、うき等)の発生分布が施設の総面積・総数に対してかなり小さい
 - 点検時においてうき部のたたき落とし等、未然対策が可能

: 0.2~0.3mm 程度のひび割れ等
 : 範囲が比較的小さいうきや剥離等

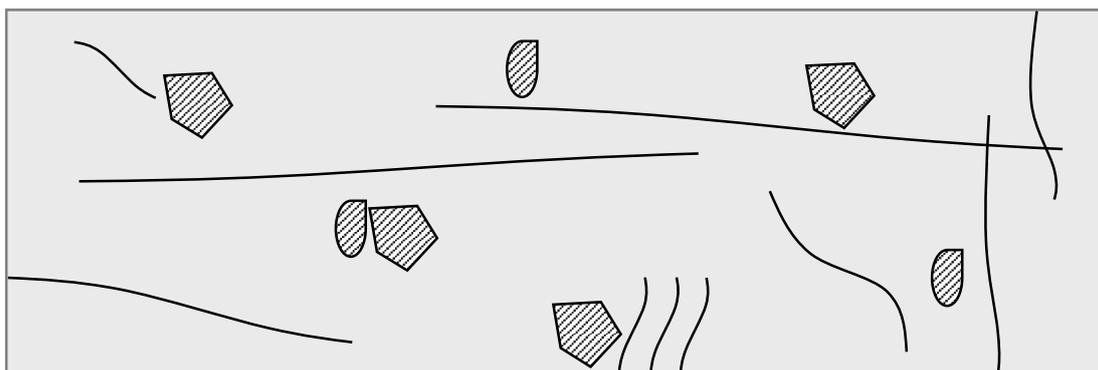
<発生分布状況イメージ図>

- <変状状況例>**
- 判定区分Ⅱと判断される変状(ひび割れ、うき等)が全体的に発生している
 - 判定区分Ⅱと判断される変状(ひび割れ、うき等)が密に点在している
 - 判定区分Ⅱと判断される変状(ひび割れ、うき等)の発生分布が施設の総面積・総数に対して比較的大きい
 - 点検時においてうき部を全てたたき落とすことが困難等、未然対策が不可

: 0.2~0.3mm 程度のひび割れ等
 : 範囲が比較的小さいうきや剥離等

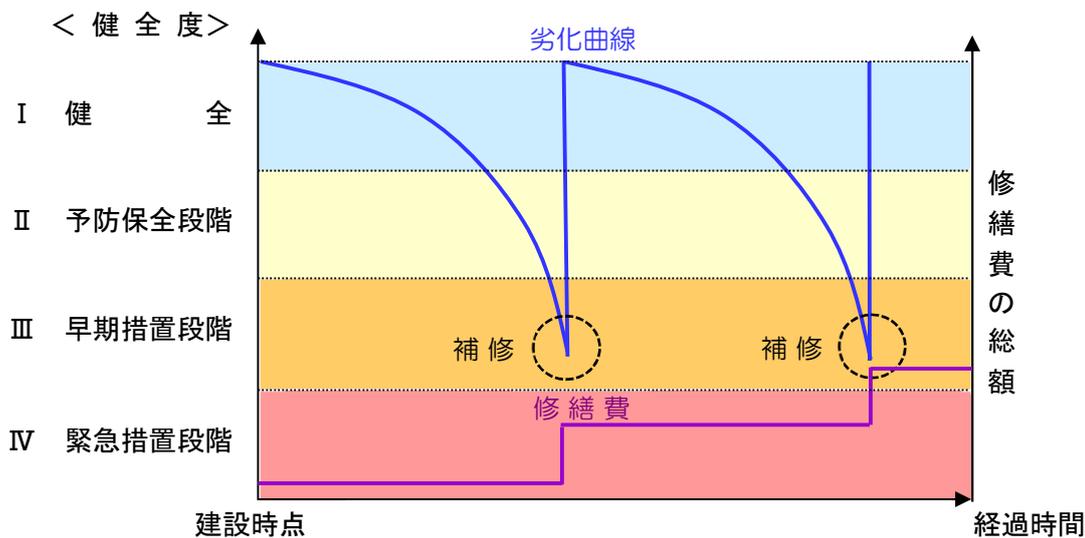
『予防保全型維持管理』への転換イメージ
(カルバート頂版部、本体部)

これまでの『対処療法型維持管理』：判定区分Ⅲとなった時点で補修

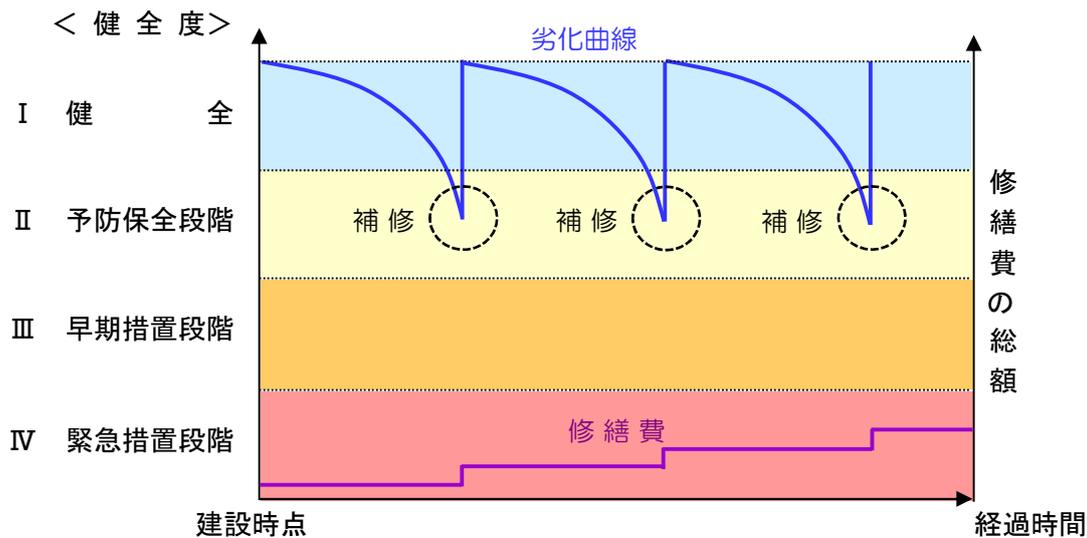
今後の『予防保全型維持管理』：判定区分Ⅱとなった時点で補修

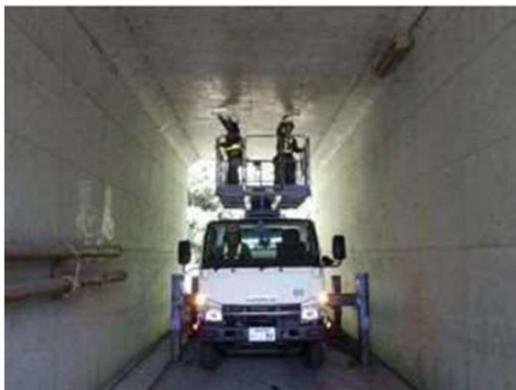
<近接目視によるカルバート点検状況>

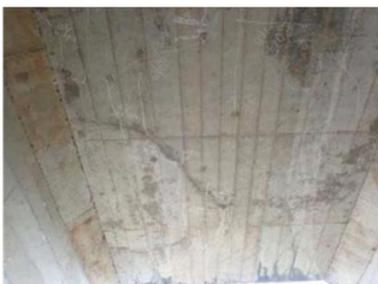
写真① コンクリートひび割れ

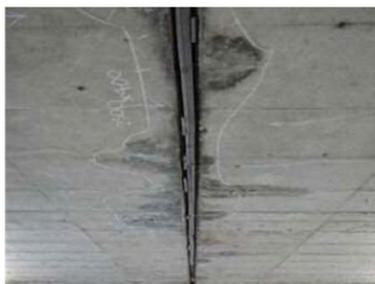
写真② 目地の漏水

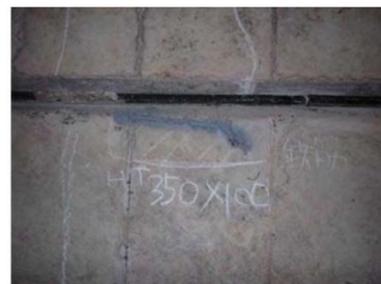
写真③ 鉄筋露出

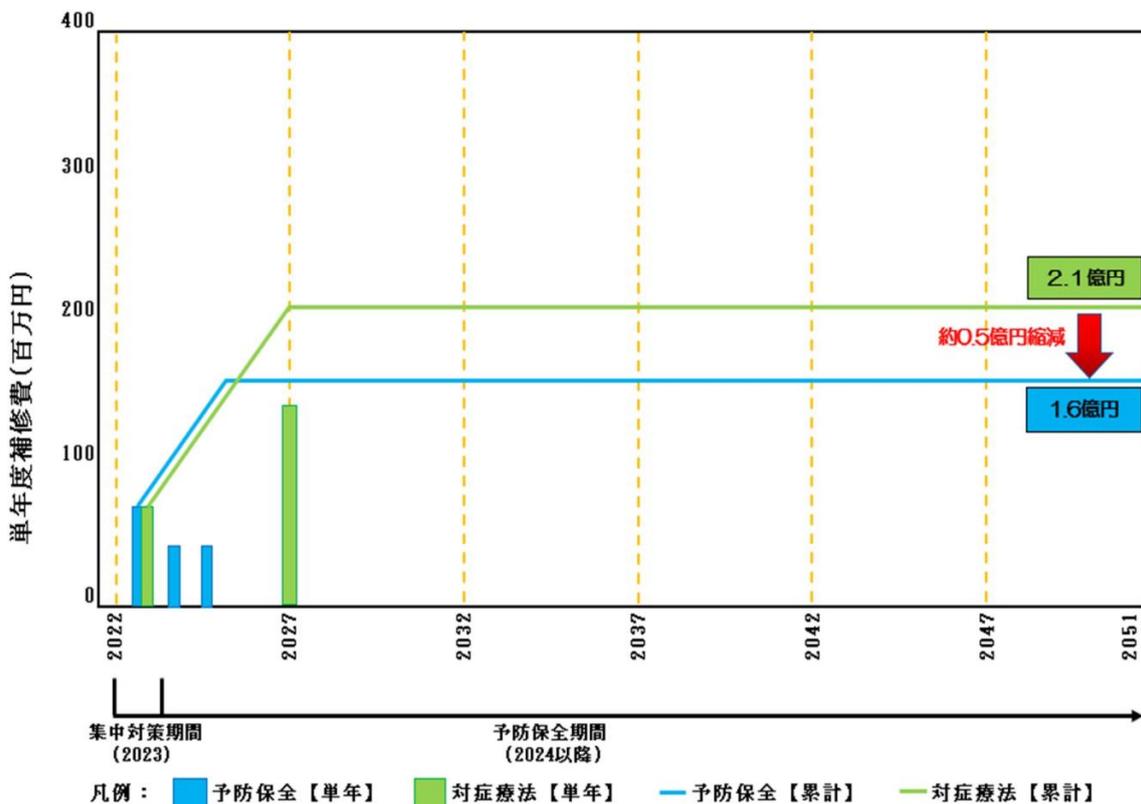
カルバートにおける今後 30 年間の修繕事業費コストシミュレーション

なお令和5年度（2023年度）については、健全度ランクⅢの施設を対象として、集中的な対策により現状施設の健全性の回復に努め、その後予防保全期間へと移行する。

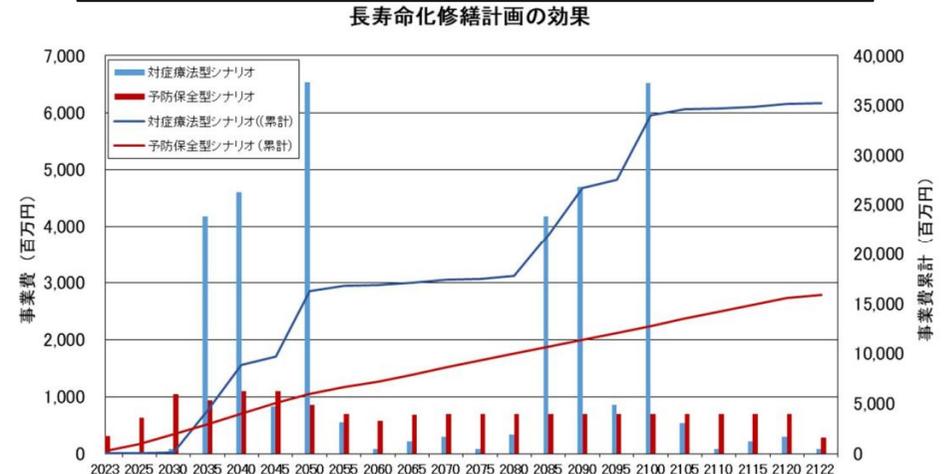
これまでの『対症療法型』と長寿命化計画における『予防保全型』との対策費用比較

- ①計画的な対策により、横断歩道橋及び道路の安全性、道路ネットワークの信頼性が確保される。
- ②予防保全により施設の長寿命化が図られ、長く効果的に使い続けることが可能となる。
- ③予防保全を継続することで、効果的な維持管理によるコスト縮減が可能となる。
 (100年間で維持管理コストが約352億円から約159億円へと、約193億円のコスト縮減)
- ④投資額を平準化した修繕計画の策定により、計画的な修繕が可能となる。

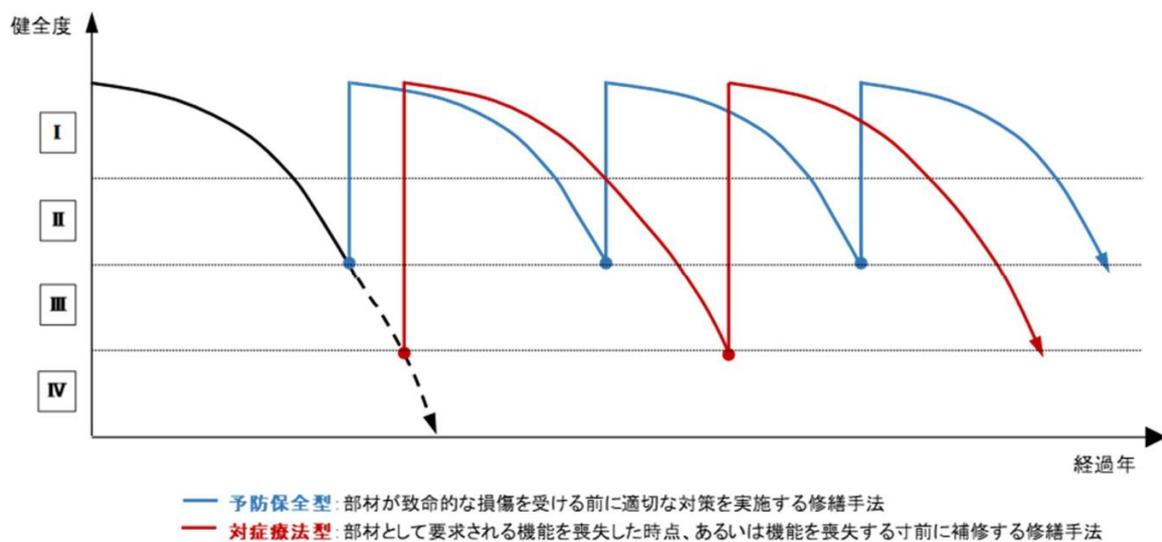
予防保全型管理による橋梁長寿命化のイメージ

現行の道路橋示方書では、橋梁の設計上の目標期間は 100 年とされているが、多くの横断歩道橋が架設された 1960～1970 年代は材料の品質や耐久性について現在よりも劣っており耐久性は低いものと考えられる。そこで、対症療法型としての横断歩道橋の寿命としては、減価償却資産の耐用年数等に関する大蔵省令等を参考に、50 年と設定する。予防保全型で長寿命化を図る場合には 100 年以上とする。

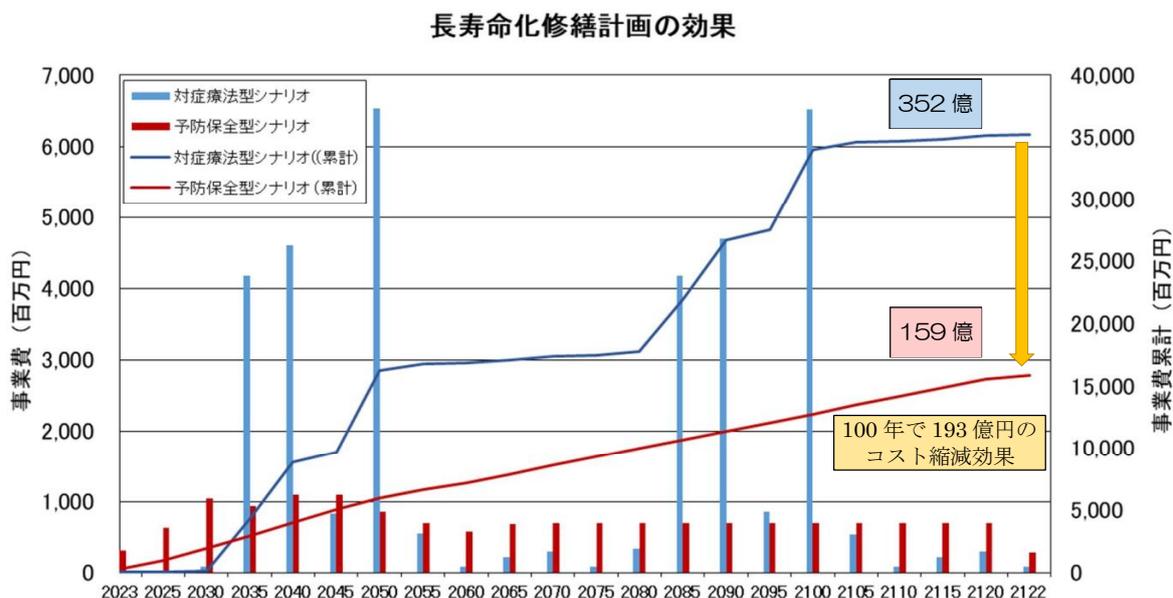
長寿命化修繕計画に基づく予防保全型修繕を実施した場合と、従来の対症療法型修繕を実施した場合の費用を比較した結果、100年間で約193億（352億－159億）のコスト削減効果が確認できた。

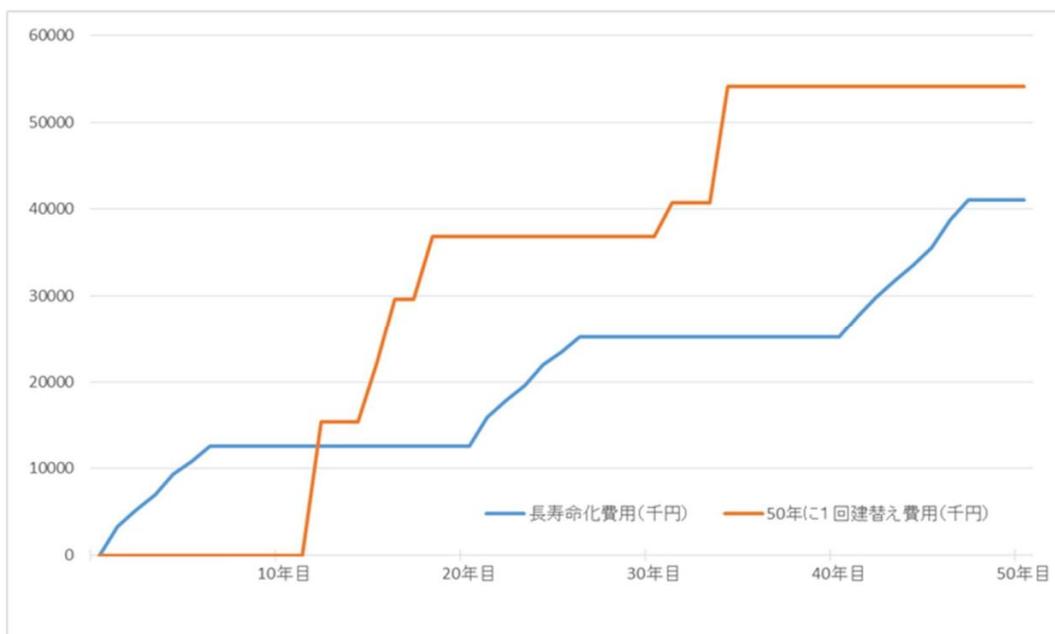
（図 3-1-1）長寿命化および建替え費用の比較

定期点検による判定結果に基づき、計画的に修繕し長寿命化を図ることで、7 年目までは費用がかかるものの、修繕費の平準化が図れ、12 年目からは建替え方法よりも安価となる。

一方、計画的な修繕を行い長寿命化を図ることで7年目までは費用がかかるが、12年目からは費用が逆転することになり、30年後には約1千200万円程度のコスト縮減が望める。

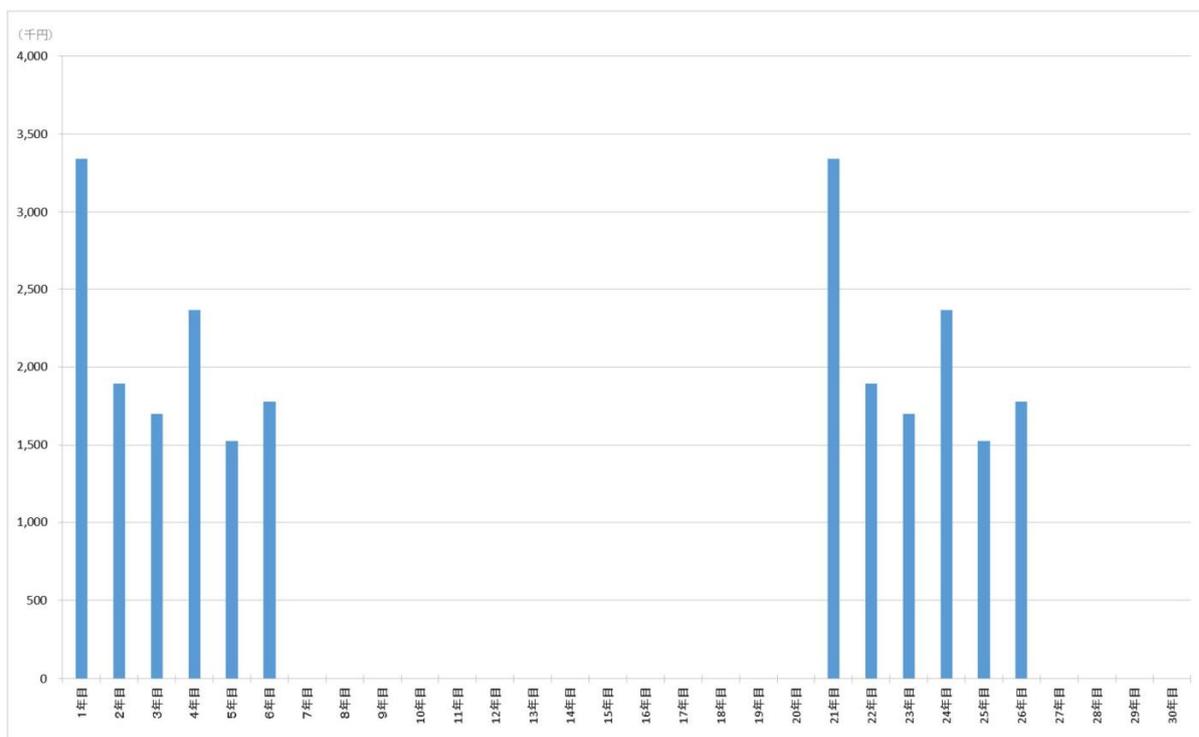
(図 3-1-2) 門型標識 30 年間の年次別必要投資額図

上記方法により求めた優先順位により修繕を行うものとするが、維持管理コストの平準化を考慮し、同率の順位のものには修繕時期を前倒しすることとする。

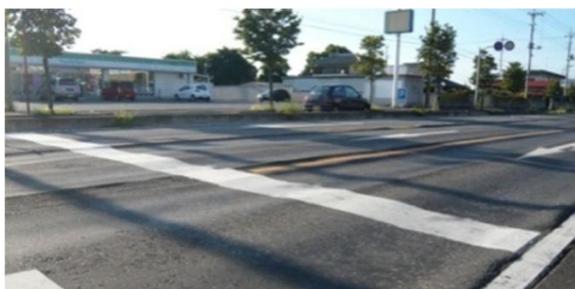
図-2.2
損傷事例（わだち掘れの進行した路面）

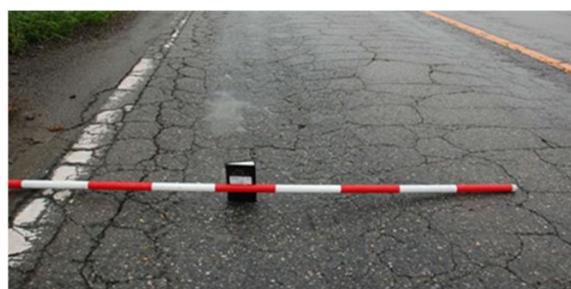
図-2.3
損傷事例（ひび割れの進行した路面）

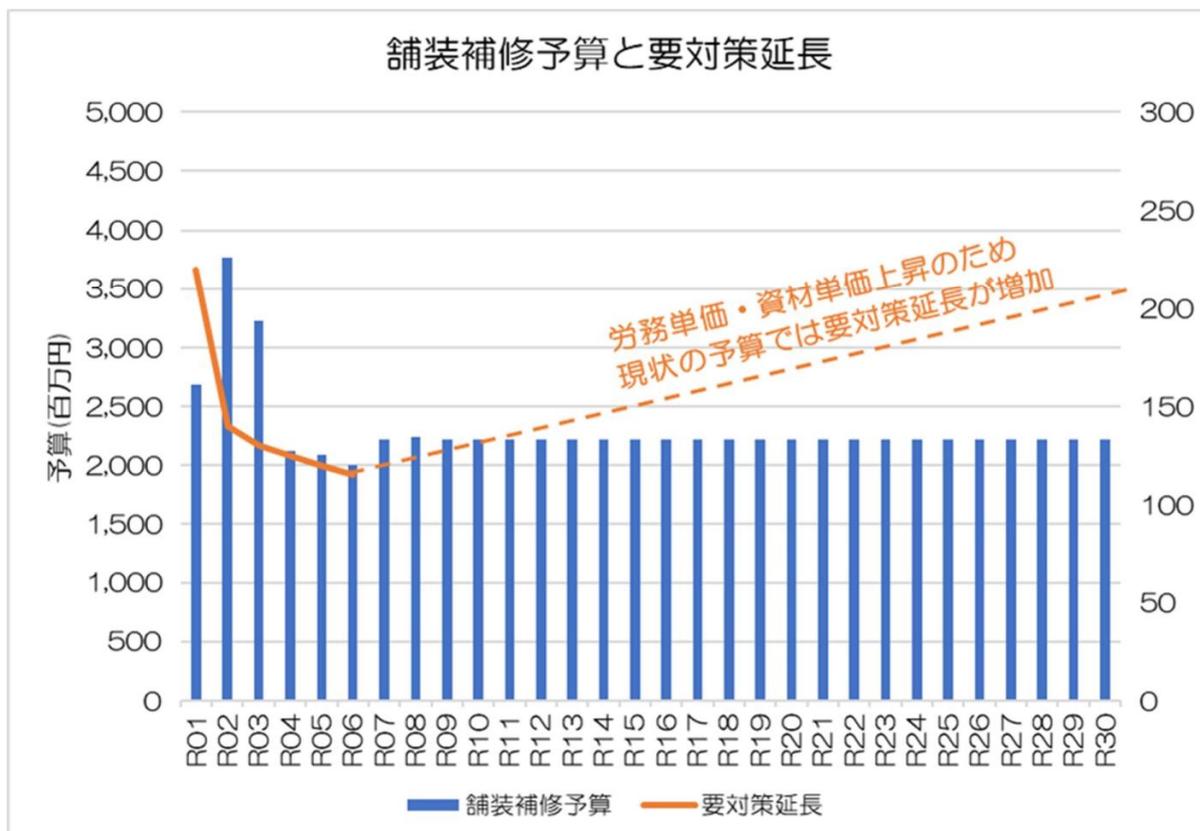
近年の労務単価・資材単価の上昇に伴い、対策できる延長が年々減少傾向にある。このままの状況が続くと年間施工延長は年々減少していき、要対策延長は伸び続けていくことが予想される。このような状況を解消するため、舗装設計期間の見直しや新技術の活用等、近年の実情に応じた計画へ見直しを行う必要がある。

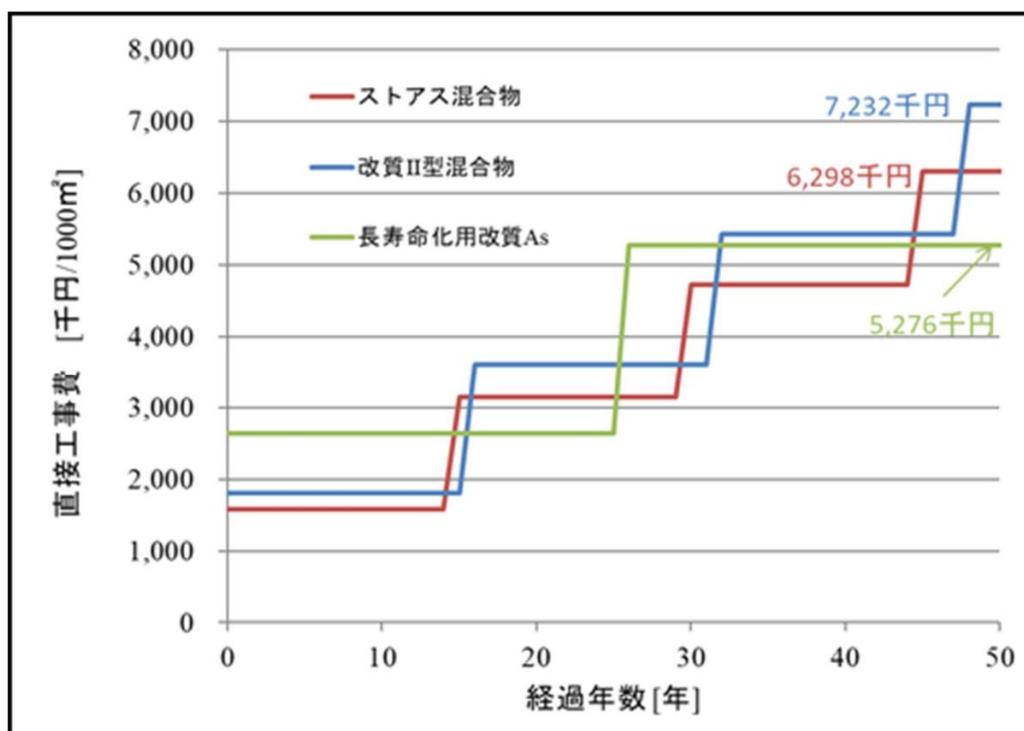
図-5.3 長寿命化用改質アスファルトのライフサイクルコスト試算例

新技術・新工法ではイニシャルコストが高く出る傾向にあるが、ライフサイクルコストは優位となるものが多い。活用にあたっては、従来技術との比較を行い、費用対効果(B:便益/C:費用)の検討や、現場条件等を加味して採用の可否を決定すること。

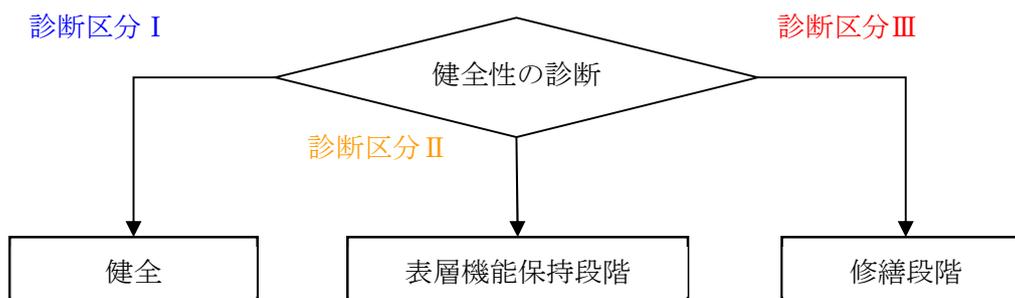
表-6.1 舗装健全度区分Ⅲの中での補修優先度

大型車交通量	沿道状況			
	DID	市街地	平地	山地
N6以上(1,000台以上)	A(1)	A(2)	A(3)	B(4)
N5(250台以上1,000台未満)	A(2)	A(3)	B(4)	C(5)
N4(100台以上250台未満)	A(3)	B(4)	C(5)	D(6)
N1~N3(100未満)	B(4)	C(5)	D(6)	D(7)

対策の優先順位は、点検結果に基づく施設の健全度を基本の判断指標とし、同健全度ランク内での優先順位は、4.4にも記載した「舗装健全度に応じた補修優先度の設定および管理水準の設定」にある表(本頁では表-6.1,表-6.2)より決定すること。

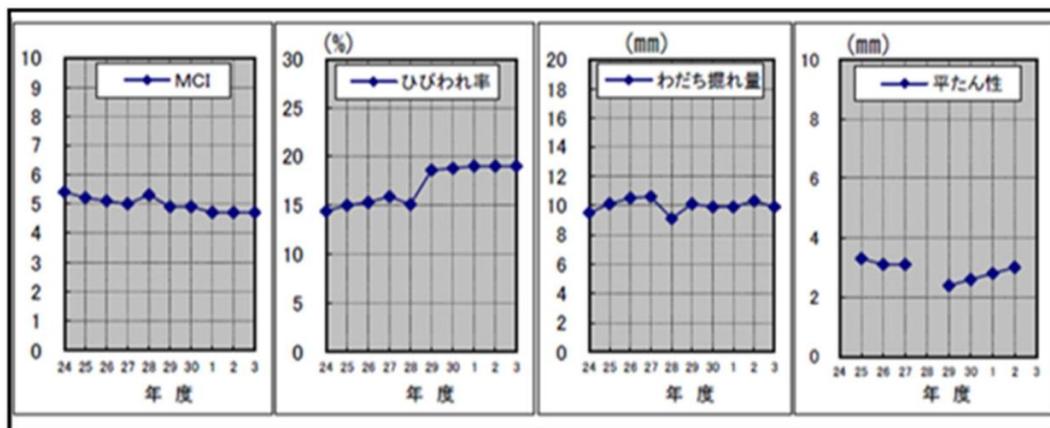
平成24年から調査結果を観察すると、MCI・わだち掘れについては概ね横ばいであるのに対し、ひび割れ率・平坦性については劣化しており、舗装路面の状態は低下傾向にある。

舗装延長	MCI	ひび割れ率	わだち掘れ	IRI(平坦性)
平成24年度	3131.6	5.4	14.4	9.5	
平成25年度	3142.3	5.2	15.0	10.1	3.3
平成26年度	3143.3	5.1	15.3	10.5	3.1
平成27年度	3156.4	5.0	15.9	10.6	3.1
平成28年度	3157.1	5.3	15.1	9.1	
平成29年度	3161.4	4.9	18.6	10.1	2.4
平成30年度	3167.2	4.9	18.8	9.9	2.6
令和元年度	3167.3	4.7	19.0	9.9	2.8
令和2年度	3168.1	4.7	19.0	10.3	3.0
令和3年度	3180.8	4.7	19.0	9.9

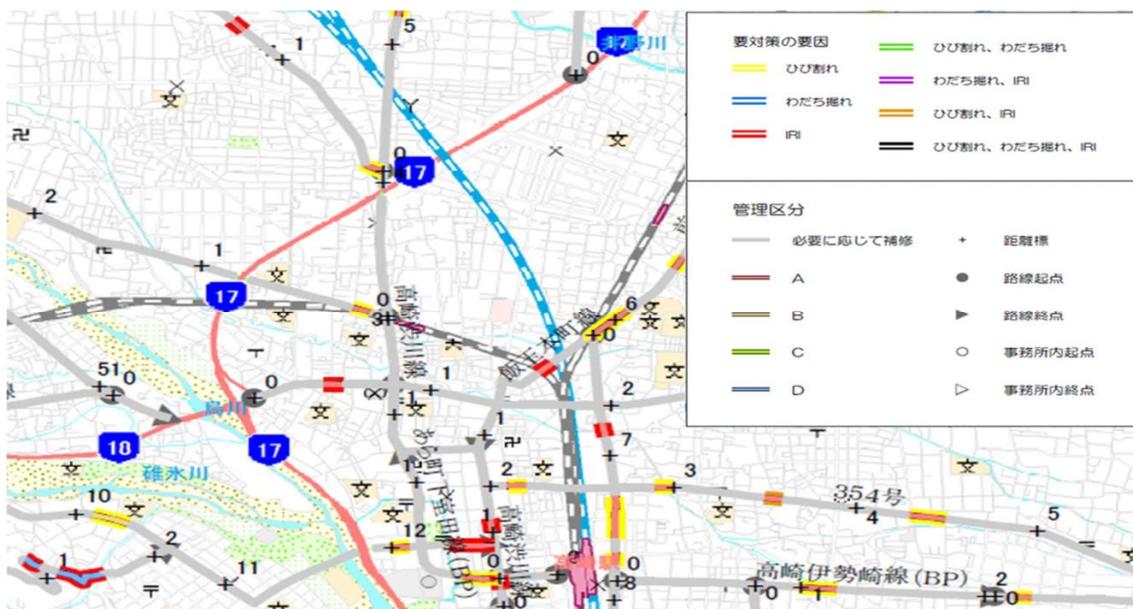
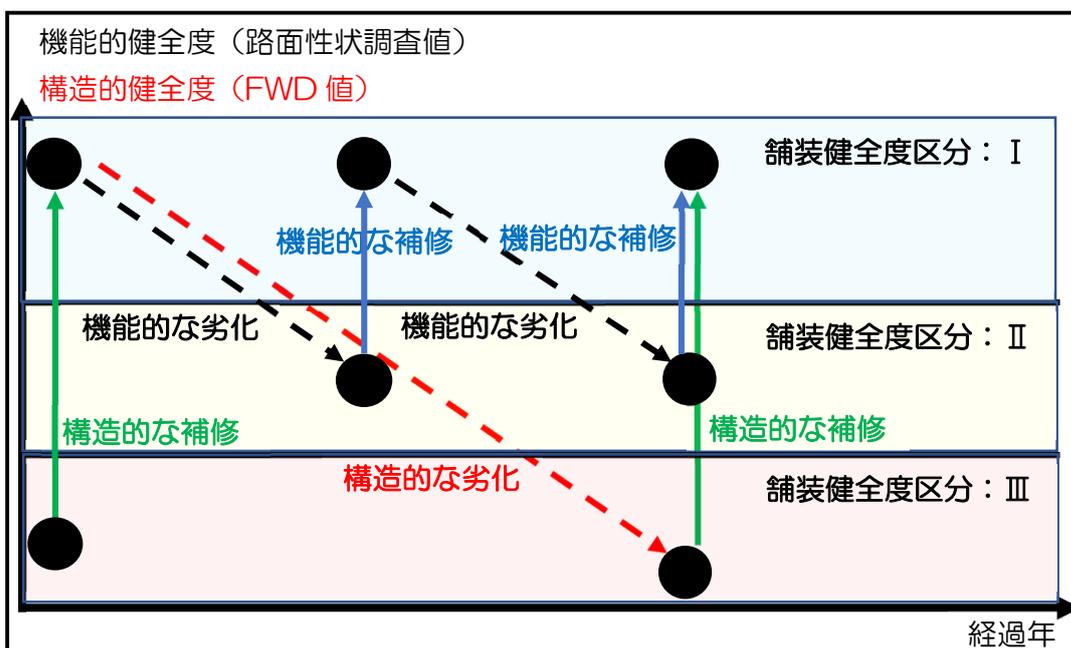
8. 対策内容と対策時期（補修箇所選定）

現状の路面性状値に対して補修の判断基準値、優先順位等により補修計画の策定を行う。

- ・ 機能的な補修とは：アスファルト層のみを打ち換える補修方法
- ・ 構造的な補修とは：アスファルト層と一緒に路盤から打換えを行う補修方法

※路面性状調査は管内全体を5年サイクルで調査し、1年ごとにデータが更新されるが、当面は5年間の補修計画を策定し運用する。
