群馬県道路施設長寿命化計画

令和5年4月

群馬県県土整備部道路管理課

群馬県道路施設長寿命化計画（概要）

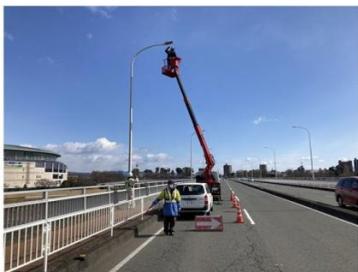
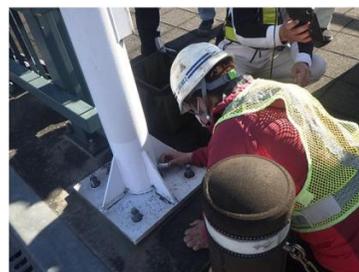
道路照明ごとに、支柱および基礎コンクリート、灯具について以下の項目の点検を行った。

評価単位の区分(部材)	主な点検箇所(弱点部となる部材等)	
支柱	支柱本体	支柱本体、支柱分岐部、支柱継手部、支柱内部 等
	支柱基部	路面境界部、リブ取付溶接部、柱・ベースプレート溶接部、柱・基礎境界部 等
	その他	電気設備用開口部、電気設備用開口部ボルト 等
横梁	横梁本体	横梁本体、横梁取付部
	溶接部・継手部	横梁仕口溶接部、横梁継手部
灯具等	灯具及び灯具取付部	※重ね貼りのビス含む
基礎	基礎コンクリート部	※露出している場合
	アンカーボルト・ナット	または、舗装等を掘削した際に確認できる場合
	その他	※管理用の足場や作業台などがある場合に適宜設定

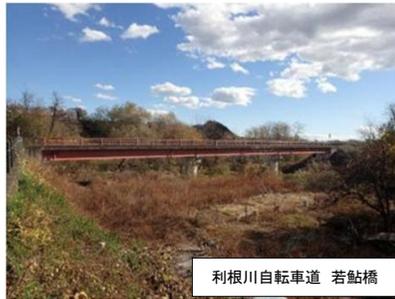
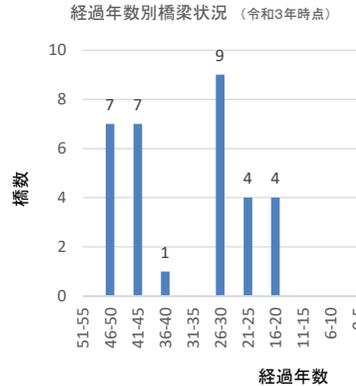
○対象自転車道橋梁（※R3年度点検）

- ・利根川自転車道 17橋
- ・高崎伊勢崎自転車道 15橋
- ・桐生足利藤岡自転車道 0橋

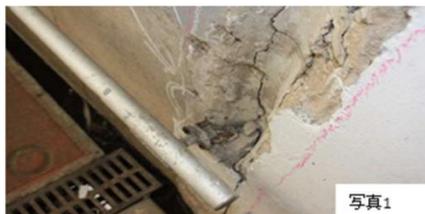
写真1

- ・近接目視 ひびわれ・エフロレッセンス
- ・叩き点検（打音調査）を行い、
- ・鋼部材の腐食・防食機能の劣化
- ・コンクリート部材のひびわれ、浮き・はく離・鉄筋露出（写真1）

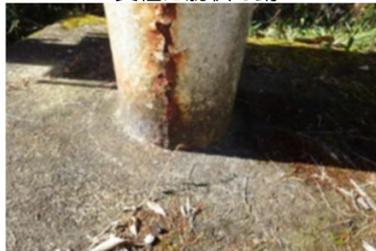
支柱に筋状の錆

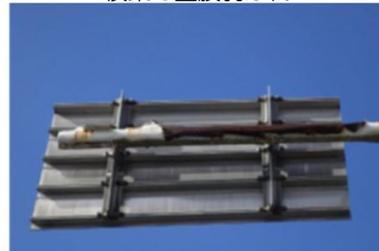
横梁の塗膜剥がれ

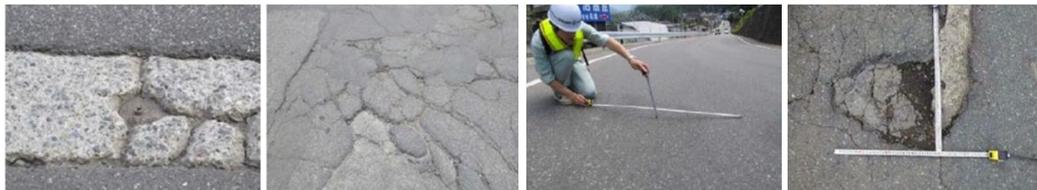
消雪施設については、配管および基礎コンクリートの損傷が多く見受けられた。
 融雪施設については、舗装面のひび割れや、わだち掘れ、ポットホール損傷が多く見受けられた。

基礎破損

ひび割れ

わだち掘れ

ポットホール
