工業用水道からの漏水について

3月1日(水)、東毛工業用水道において、以下のとおり漏水が発生しました。

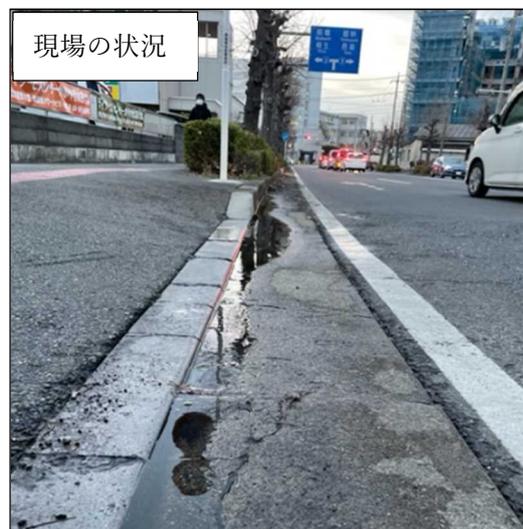
太田市東本町地内(県道太田・大泉線、東武伊勢崎線の高架下)

口径：400ミリメートル、管種：鋼管、布設年度：昭和47年度

部分的な腐食による管接合部のピンホール(数ミリの孔)

水が染み出て路肩に水溜まり

3月1日 18時50分 復旧工事を開始

2日 9時00分 仮復旧工事を完了

※ 微量の漏水が継続しているため、漏水を排水管で地上に導水

対策器具の完成後に本工事を実施予定
