# 令和5年度 群馬県水防計画（案）について

## 【令和5年度群馬県水防計画（案）の改正点】

### 【改正概要】

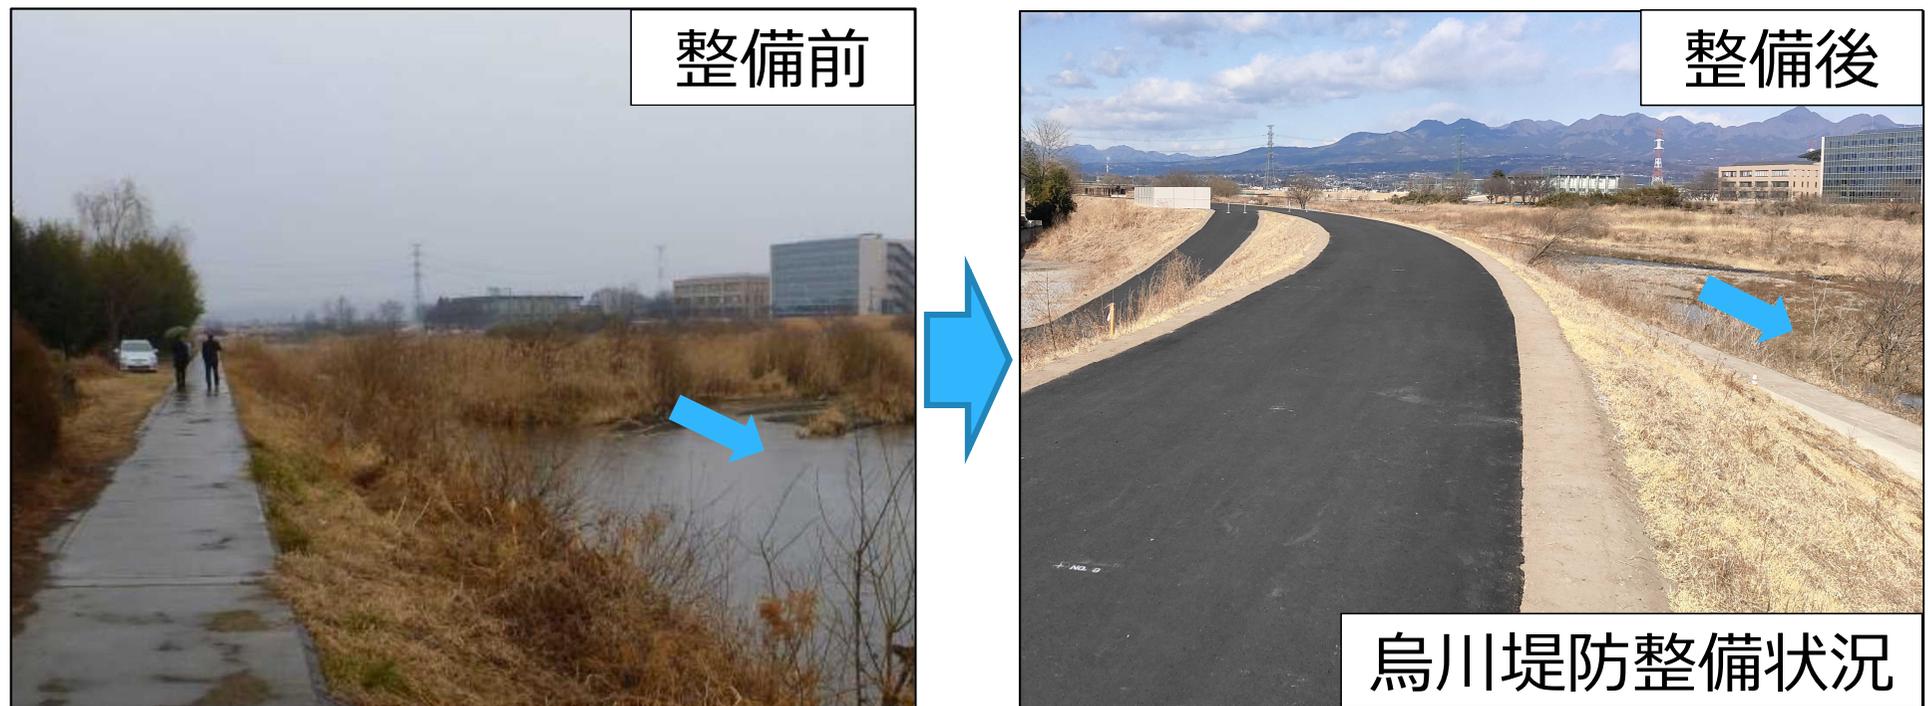
一級河川烏川外1河川の重要水防箇所Bの区間の堤防整備が令和4年度に完了したため**要注意区間**とします。

この箇所は要注意区間として令和5年度から令和7年度までの3年間監視し、安全性が確認できれば、重要水防箇所の指定を外す予定です。

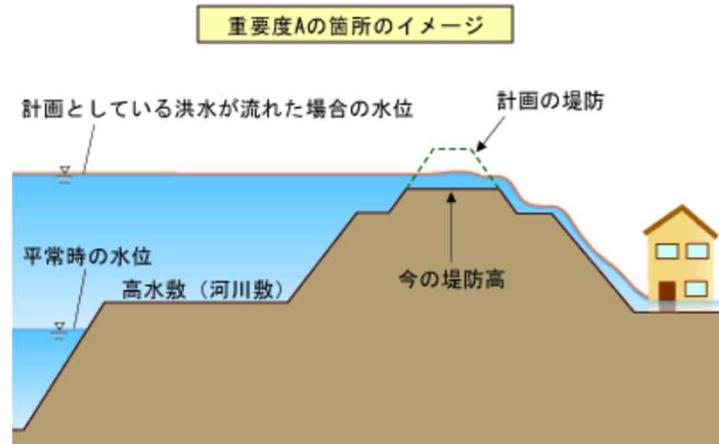
### 【堤防高(流下能力)】

計画規模の洪水が流れてきた場合に、水位が現在の堤防を越える箇所。

計画規模の洪水が流れてきた場合に、水位が現在の堤防高以下であるが、必要な余裕高がとれていない箇所。

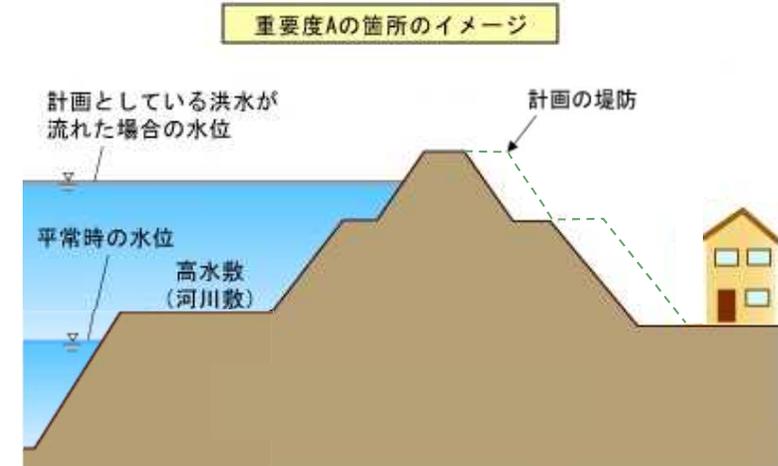
### 【堤防断面】

現況の堤防断面あるいは天端幅が、計画の堤防面あるいは計画の天端幅の2分の1未満の箇所。

現況の堤防断面あるいは天端幅が、計画の堤防断面あるいは計画の天端幅に対して不足しているが、それぞれ2分の1以上確保されている箇所。

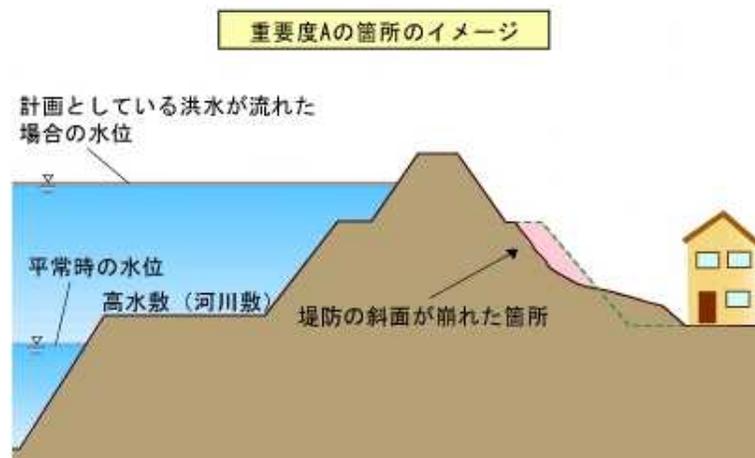
### 【法崩れ・すべり】

法崩れ又はすべりの実績があるが、その対策が未施工の箇所。

法崩れ又はすべりの実績があるが、その対策が暫定施工の箇所。  
法崩れ又はすべりの実績はないが、堤体あるいは基礎地盤の土質、法勾配等からみて法崩れ又はすべりが発生するおそれのある箇所で、所要の対策が未実施の箇所。

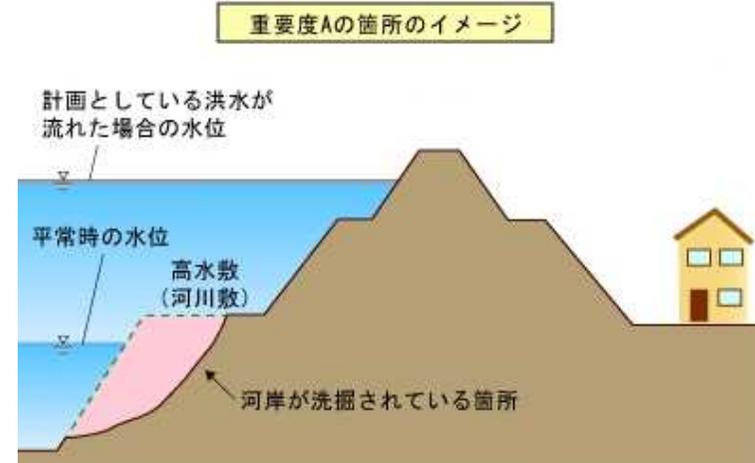
### 【水衝・洗掘】

水衝部にある堤防の前面の河床が深掘れしているがその対策が未施工の箇所。また、橋台の取り付け部やその他の工作物の突出箇所で、堤防護岸の根固め等が洗われ一部破損しているが、その対策が未施工の箇所。

波浪による河岸の欠決壊等の危険に瀕した実績があるが、その対策が未施工の箇所。

水衝部にある堤防の前面の河床が深掘れにならない程度に洗掘されているが、その対策が未施工の箇所。
