# 利根川水系新堀川 洪水浸水想定区域図 (家屋倒壊等氾濫想定区域 (河岸侵食))

## 1 説明文

- (1) 作成主体 群馬県土木整備部河川課
- (2) 公表年月日 令和3年1月19日
- (3) 対象となる水位周知河川 利根川水系新堀川 (実施区間)  
左岸：邑楽郡邑楽町赤堀 (逆川合流点) から谷田川合流点  
右岸：邑楽郡邑楽町赤堀 (逆川合流点) から谷田川合流点
- (4) 算出の前提となる降雨 新堀川流域の24時間の総雨量69.0mm
- (5) 関係市町村 館林市、邑楽町

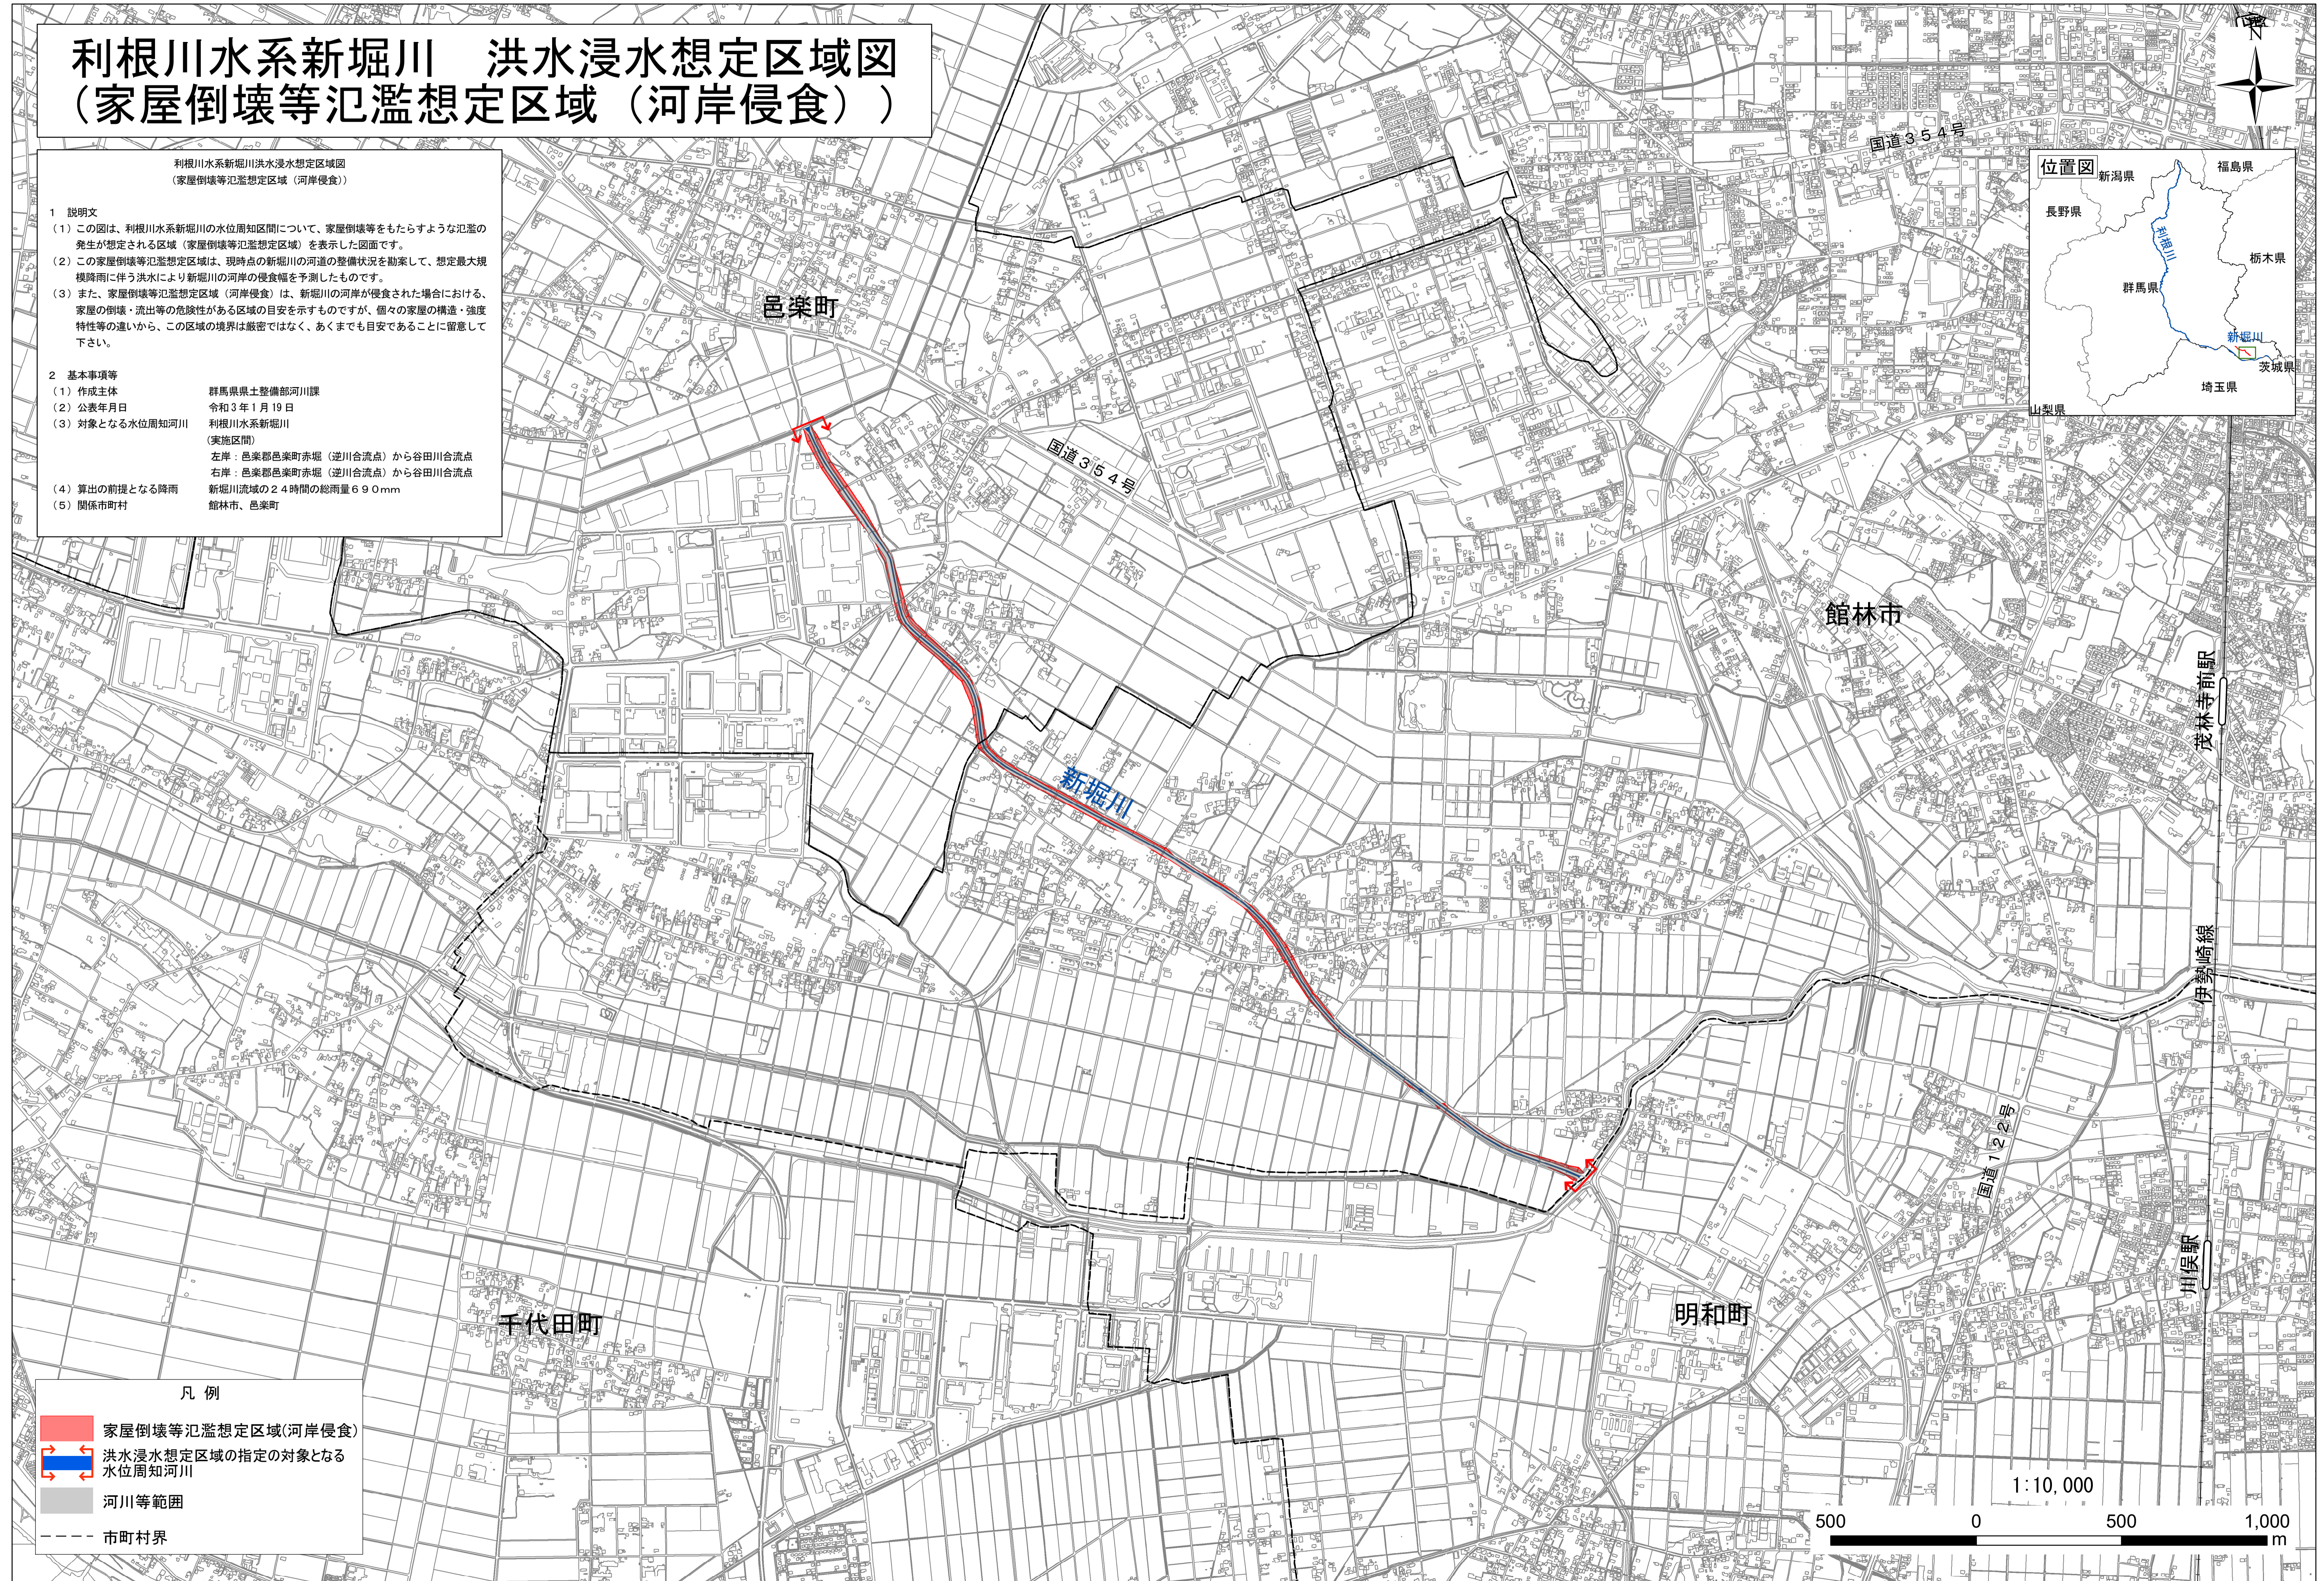
- (1) この図は、利根川水系新堀川の水位周知区間について、家屋倒壊等をもたらすような氾濫の発生が想定される区域 (家屋倒壊等氾濫想定区域) を表示した図面です。
- (2) この家屋倒壊等氾濫想定区域は、現時点の新堀川の河道の整備状況を勘案して、想定最大規模降雨に伴う洪水により新堀川の河岸の侵食幅を予測したものです。
- (3) また、家屋倒壊等氾濫想定区域 (河岸侵食) は、新堀川の河岸が侵食された場合における、家屋の倒壊・流出等の危険性がある区域の目安を示すものですが、個々の家屋の構造・強度特性等の違いから、この区域の境界は厳密ではなく、あくまでも目安であることに留意して下さい。
