5. 事業が長期間要している理由は？

6. 事業の対応方針は？

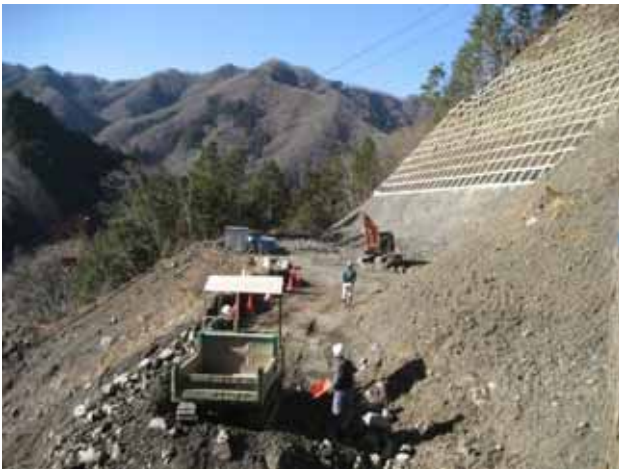
排土作業状況

- ・不安定土砂の排除(法切工)は崩壊上部から実施するが、斜面勾配が急峻で作業ヤードが狭く作業効率が極めて低い。
- ・崩壊直下が河川で、土砂の切り落としが困難なことから、排土作業量が限定される状況にある。
- ・切り取り斜面の地質が脆弱であったことから法枠工等工種の追加を余儀なくされた。
- ・排土量が膨大で残土処理用地の確保に時間を要した。

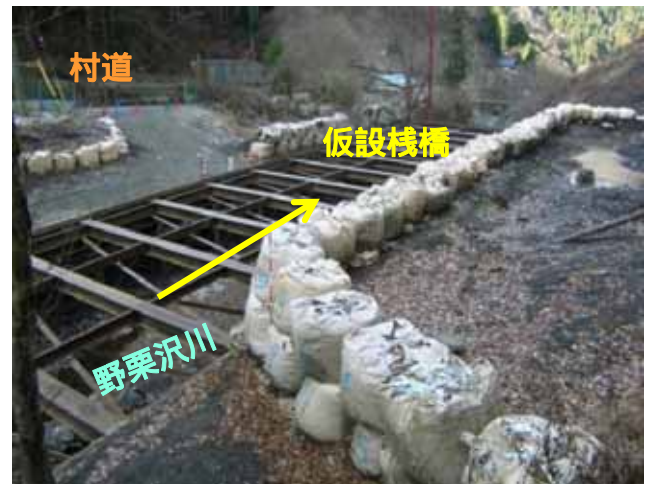
崩壊地下部河川状況
