## 群馬県指定文化財の指定について

令和5年8月1日（火）に、群馬県文化財保護審議会（会長 <sup>とどころ</sup> 戸所 <sup>たかし</sup> 隆）が開催され、群馬県指定史跡1件の新規指定、群馬県指定重要文化財2件の追加指定が答申されました。

- 1 答申（新規指定）が行われた群馬県指定史跡  
史跡 南下古墳群（新規指定）
- 2 答申（追加指定）が行われた群馬県指定重要文化財  
重要文化財 水沢寺 2棟（追加指定）  
重要文化財 産泰神社 2棟（追加指定）

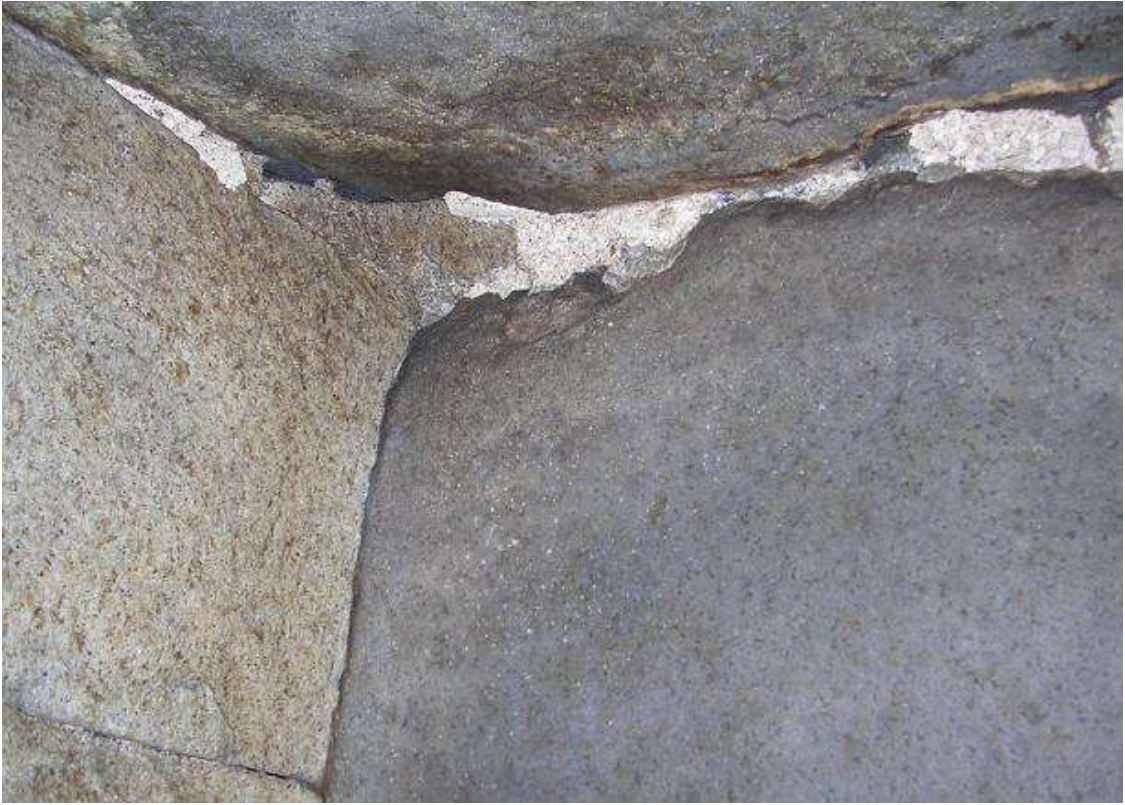
A号墳 漆喰

なお、A号墳、B号墳は丘陵の南側縁辺部の段差地形にまたがるように造られている。これは南側の低地部分から古墳を望んだ時、古墳の大きさを効果的に見せる工夫で、明日香村の牽牛子塚・キトラ・高松塚古墳に共通する築造手法である。漆喰の塗布が確認できる古墳は、奈良県明日香村の高松塚古墳やキトラ古墳など、畿内でも有力古墳に限られている。本県では、他に前橋市総社町の宝塔山古墳と蛇穴山古墳で確認されているが、他地域にはなく希少である。

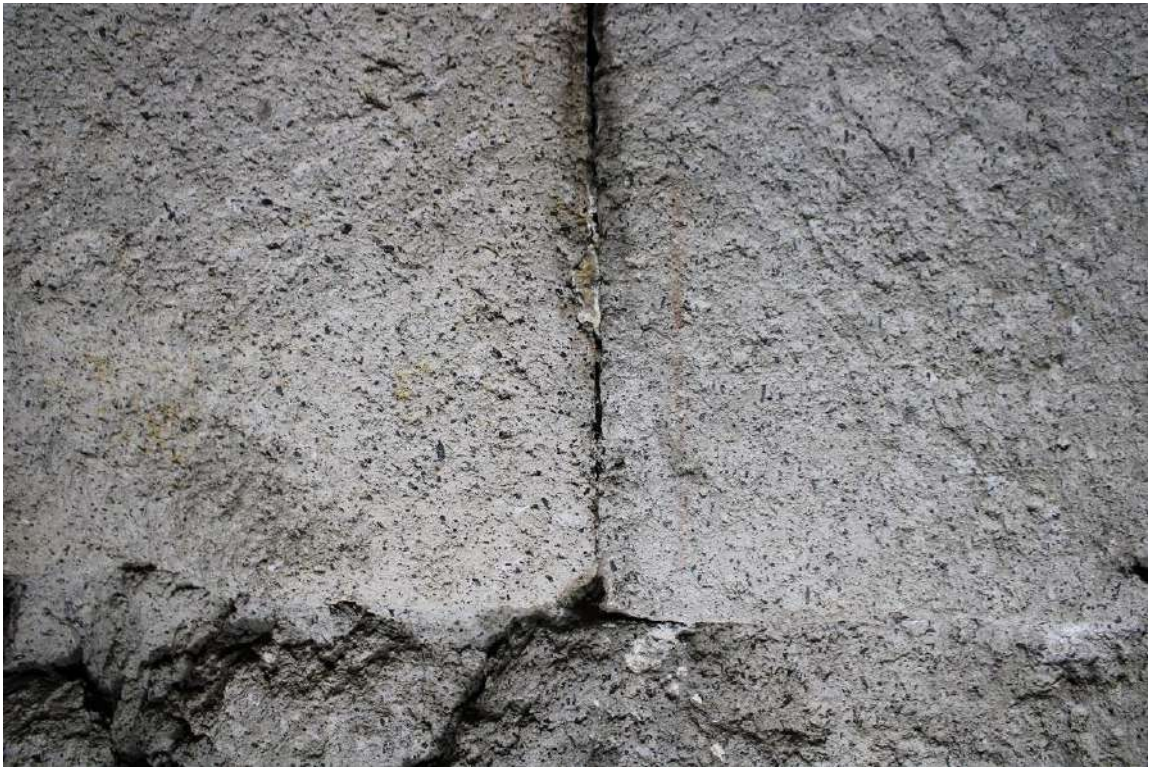
A号墳 朱線

また、朱線については、本県では宝塔山古墳と同市（旧富士見村）上庄司原4号古墳で発見されているが、全国的には畿内の奈良県明日香村の高松塚古墳などの数基で確認されているに過ぎない。これらの検出状況を鑑みると、当時の上毛野と畿内の緊密な関係性を理解することができ、貴重である。

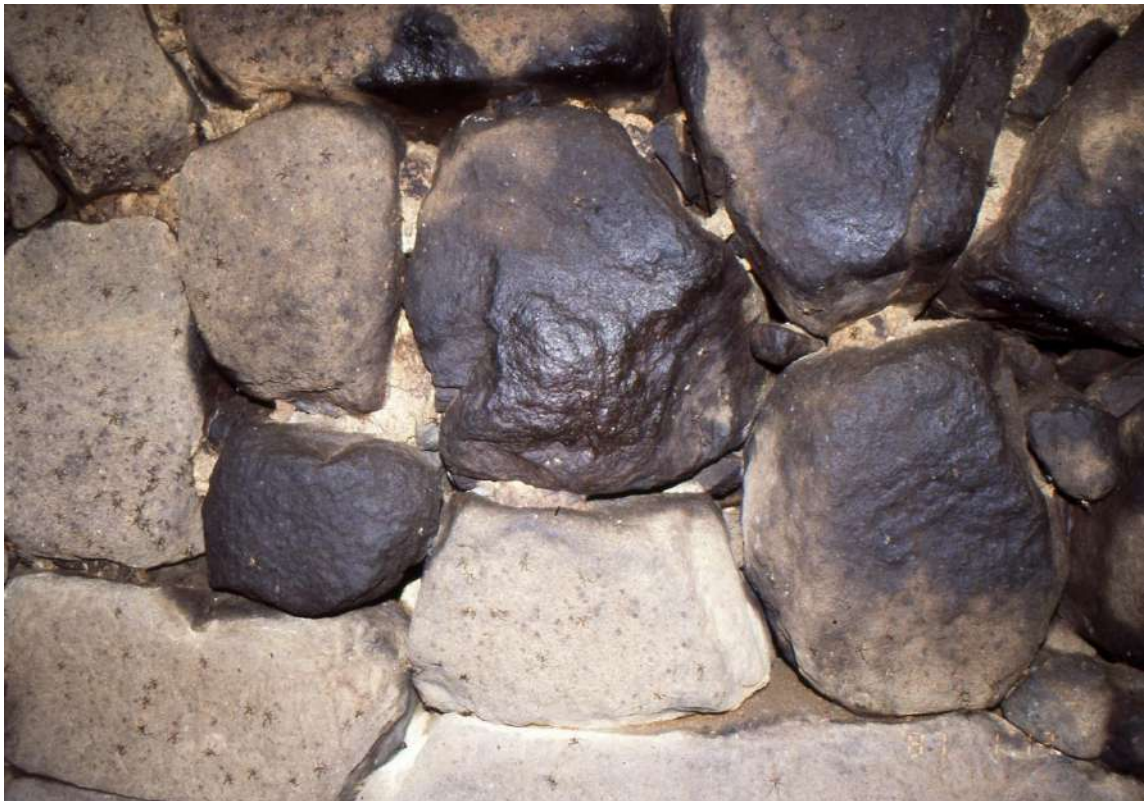
B号墳 漆喰状の粘質土

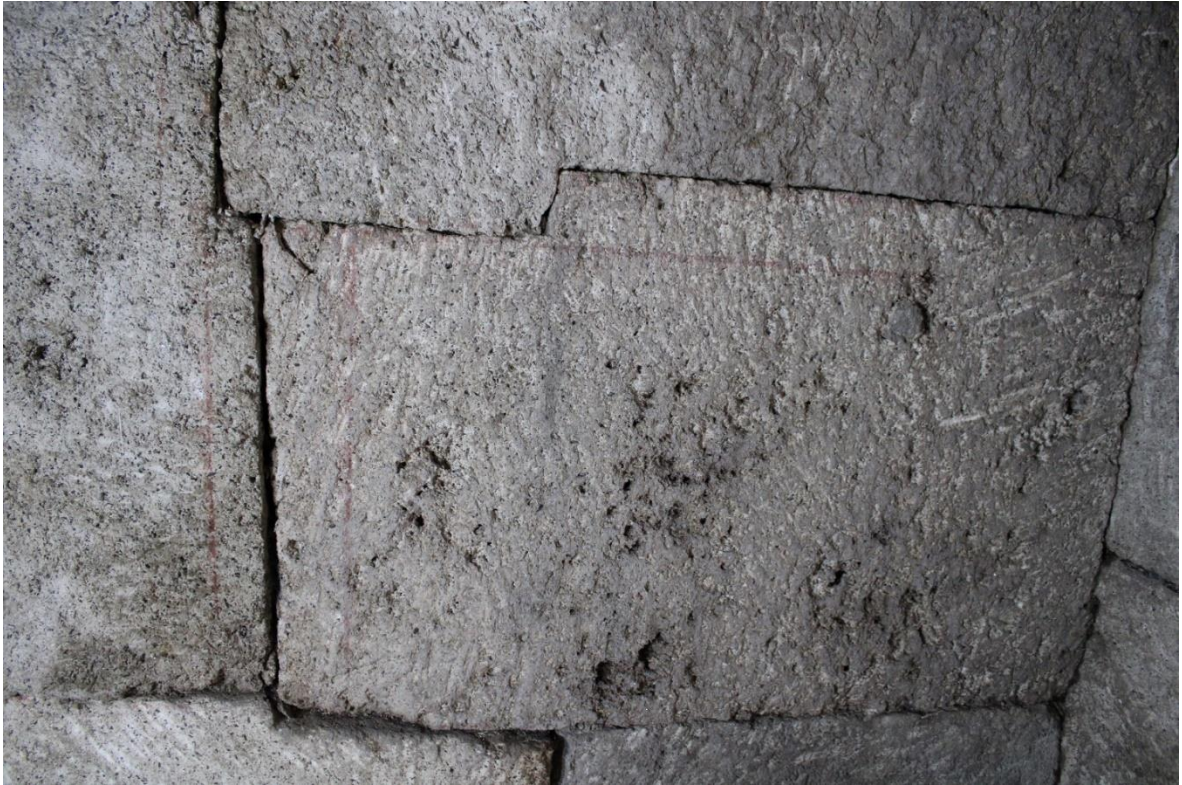
E号墳 朱線

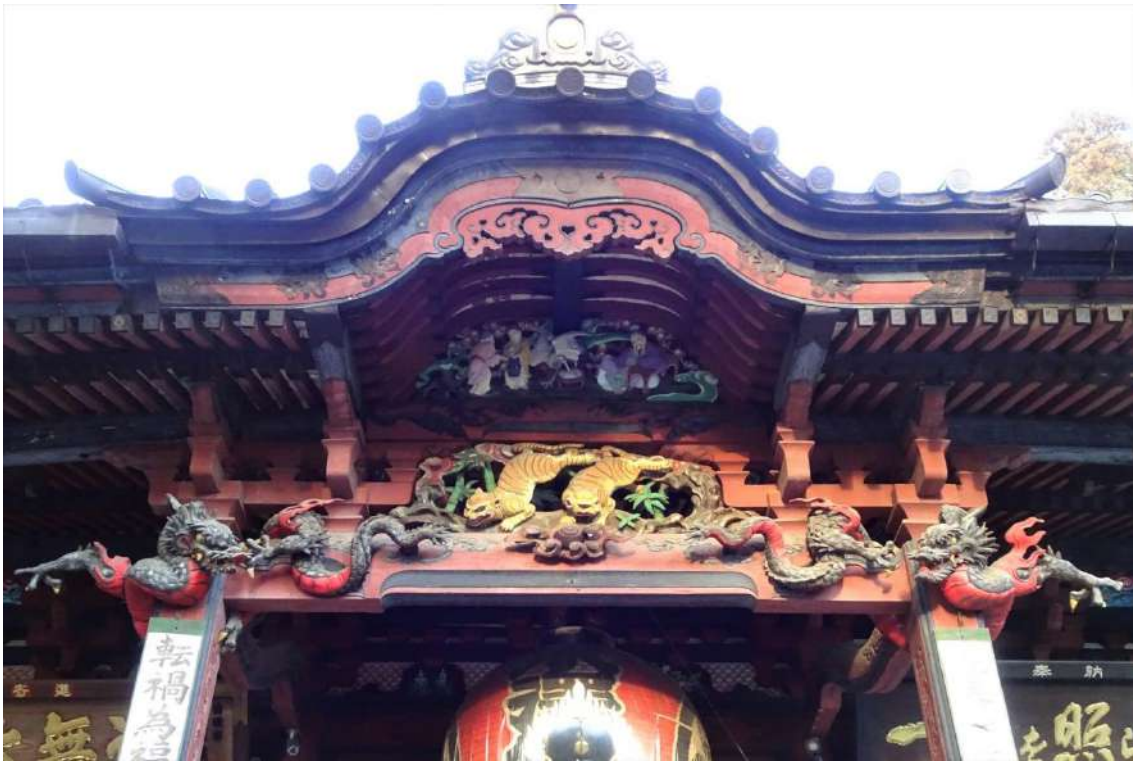
観音堂 向拝（東から） 下部彫刻「虎と竹」、上部彫刻「林和靖<sup>りんわせい</sup>」

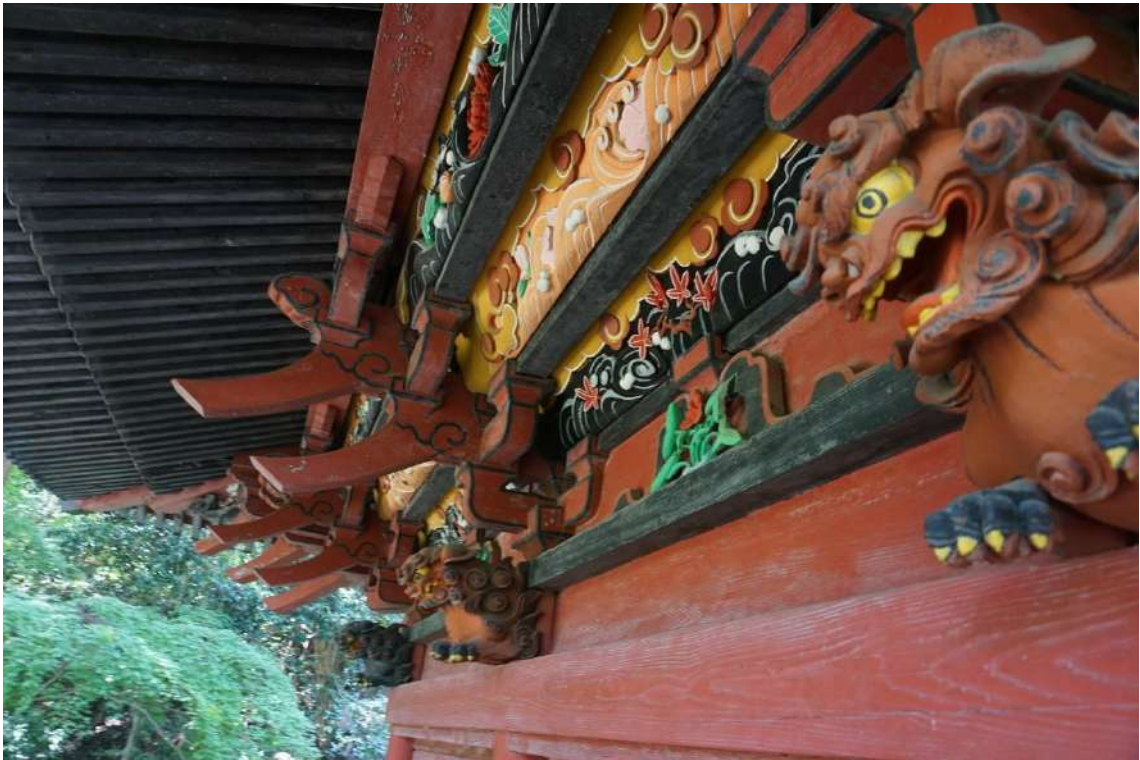
仁王門 上層組物・軒支輪（北から）

『建立書』・『賞書』の記載から、天明7(1787)年までに造立完了していたことが判明している。三間一戸の楼門で東面して立ち、両脇間の背面側から上層に上がる階段を設ける。入母屋造、正面と背面の中央部を軒唐破風とし銅板平板葺とする。軸部は切石に円柱を立て貫・虹梁と台輪で固め、下層の虹梁は異形虹梁（火灯形虹梁）とする。組物は、下層は雲形を模した肘木の二手先、上層は外部を三手先、内部を出組（一手先）、中備は下層を蓑束、上層は蓑股とする。雲形の肘木、六角二重塔にも見られる異形虹梁は水沢寺独特のものであり、大工棟梁の新様式への進取性を窺わせる。支輪は二重で下層を蛇腹(下)と彫刻板支輪(上)、上層は彫刻板支輪(上中下とも)とする。軒は二軒繁垂木、妻飾は虹梁大瓶束・笈形付とする。

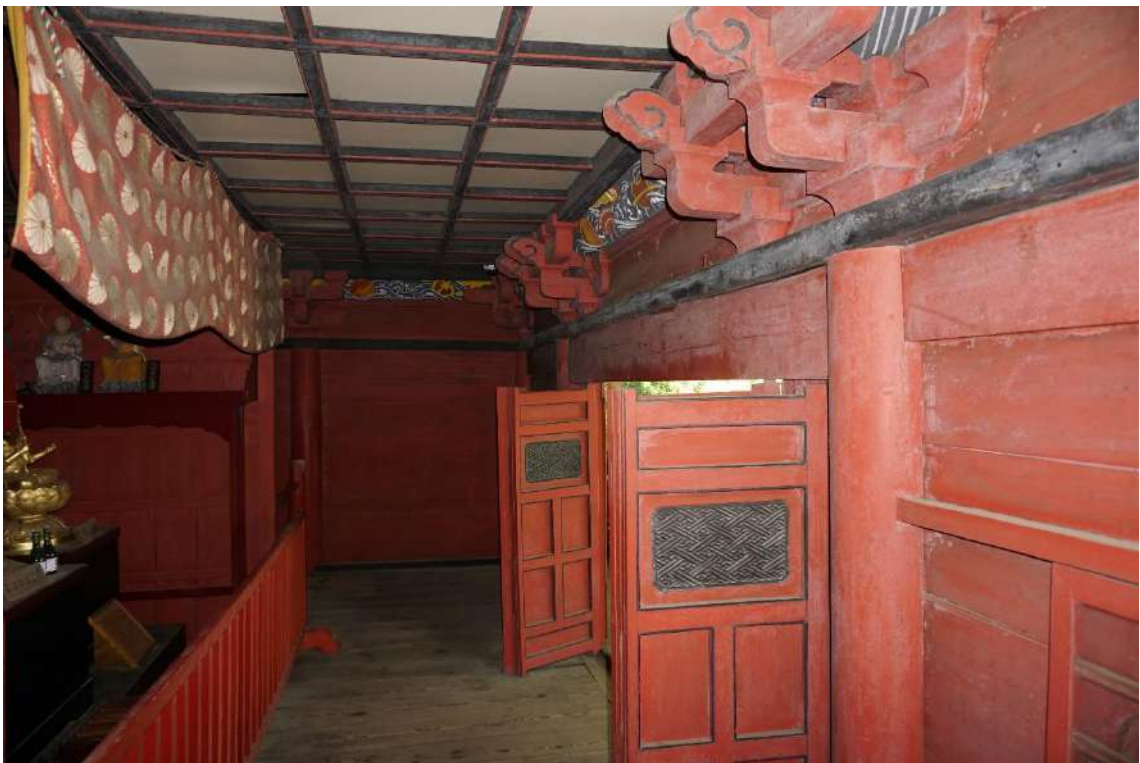
仁王門 上層内部

なお、下層は正面脇間に仁王像、背面脇間に向かい合う雷神像と風神像を安置する。中央間天井の前後には狩野探雲が描く龍が見られる。上層は一室空間とし、背面側中央部に普賢菩薩坐像・釈迦如来坐像・文殊菩薩坐像の三尊像、それらの側面と背面側に十六羅漢像を安置する。

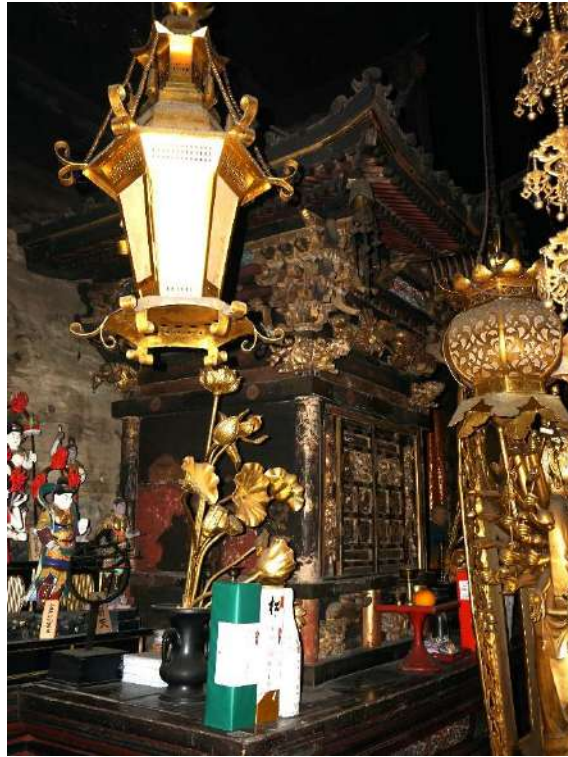
附 宮殿 全景

観音堂内の須弥壇上中央部に鎮座する。正面一間、側面一間、三方千鳥破風造、正面軒唐破風、瓦棒型板葺とする。円柱を土台立てとし、腰長押、内法長押、頭貫、台輪で固める。組物は三手先で詰組とし軒は二軒繁垂木、妻飾は虹梁・斗栱とする。柱間装置は正面を棧唐戸とし他は板壁とする。全体を塗装で仕上げるが黒色塗を基調とし、軒の彫刻板支輪や蓑股などの彫刻を極彩色、組物・柱・その他の彫刻などを箔押とする。両側面壁は黒色塗を地とし部分的に絵画（箔押）を描く。柱には金欄巻を施す。『建立書』の記載から、宝暦5(1755)年以降に作成され、天明7(1787)年以前に装飾等を追加したと考えられる。

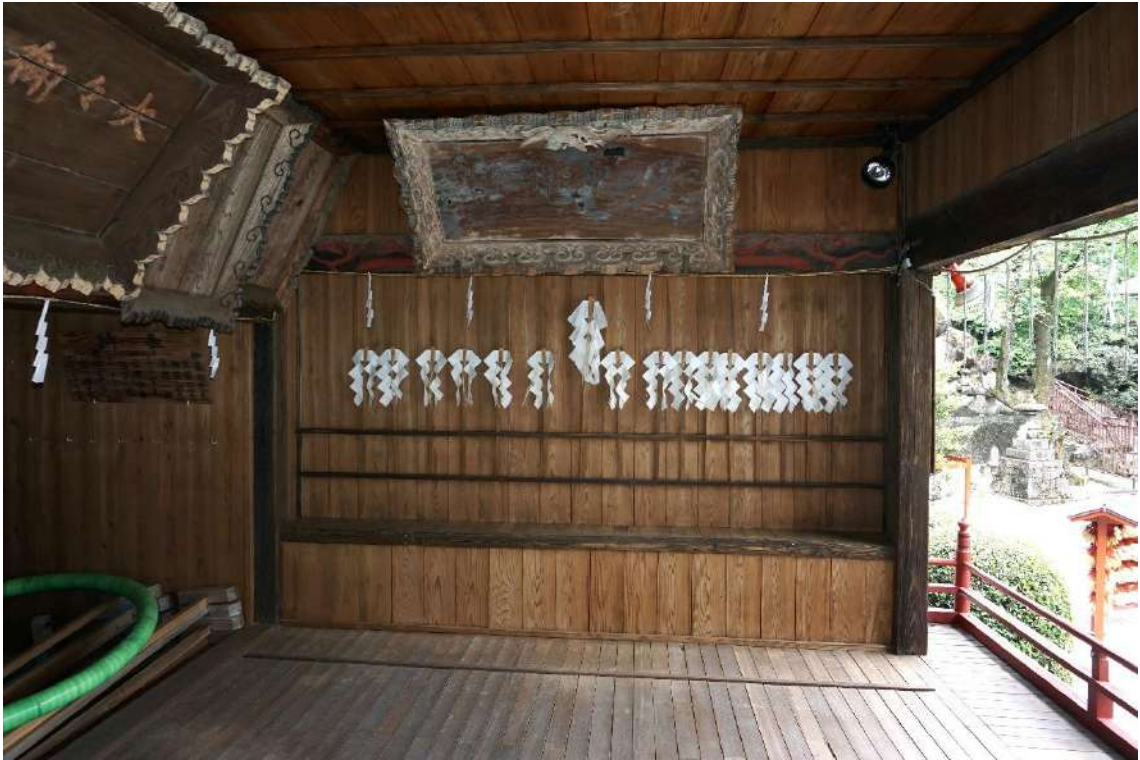
神楽殿 内部 神座 (西から)

入母屋造、南北棟で銅板葺、軒を船柁造とし、切石の基壇上に立つ。当初は茅葺であったが、現状では茅葺屋根を模した銅板葺としている。内部は南側を吹き放ちの舞台とし、北側を舞台床面より一段下げて楽屋とする。現在、両室の境は吹き放ちとするが、痕跡から当初は建具があったと分かる。舞台東側に神座を張り出して設けるが、取り合い等から後補と推定される。舞台の南と西の2方に擬宝珠付の縁(楽屋床と一体の板張)を廻し、脇障子を付け、持送り板で受ける。軸部は角柱こうりょうを虹梁にりょう（虹梁型指物）で結び、組物は拳鼻付組、軒支輪は板支輪とする。中備は詰組でその間に撥束を置く。内部は舞台・楽屋とも板敷、天井は共に棹縁天井とする。

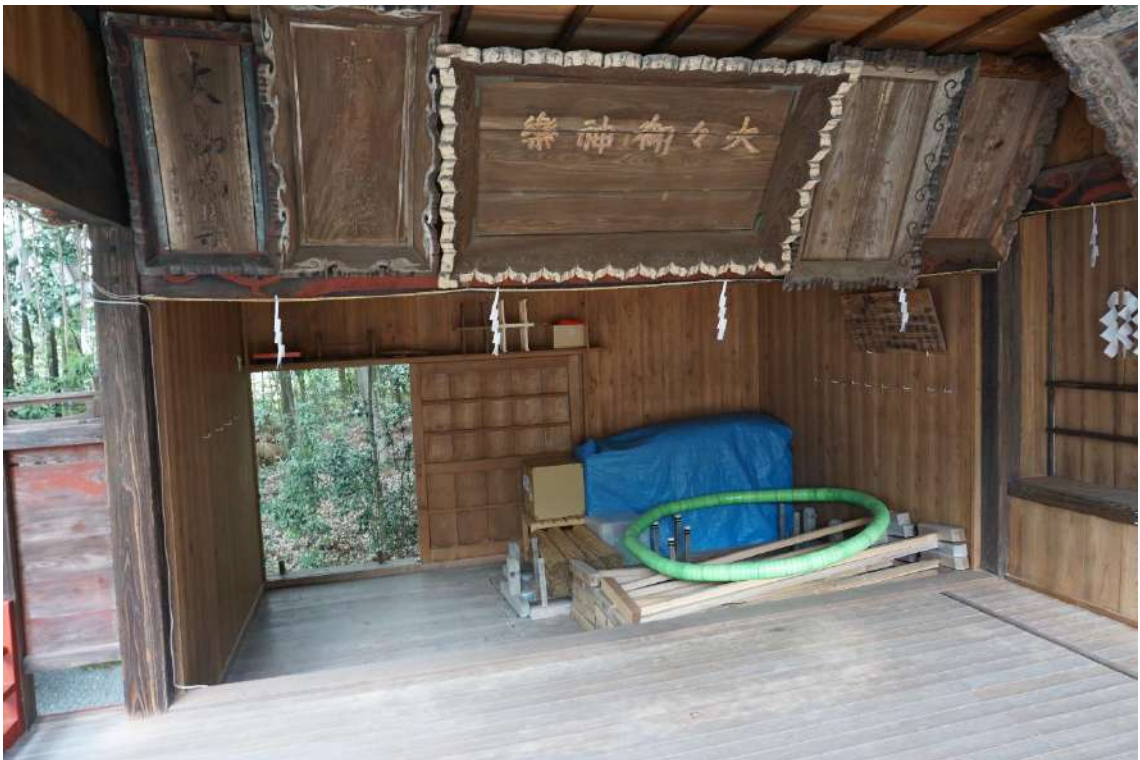
神楽殿 内部 楽屋 (南から)

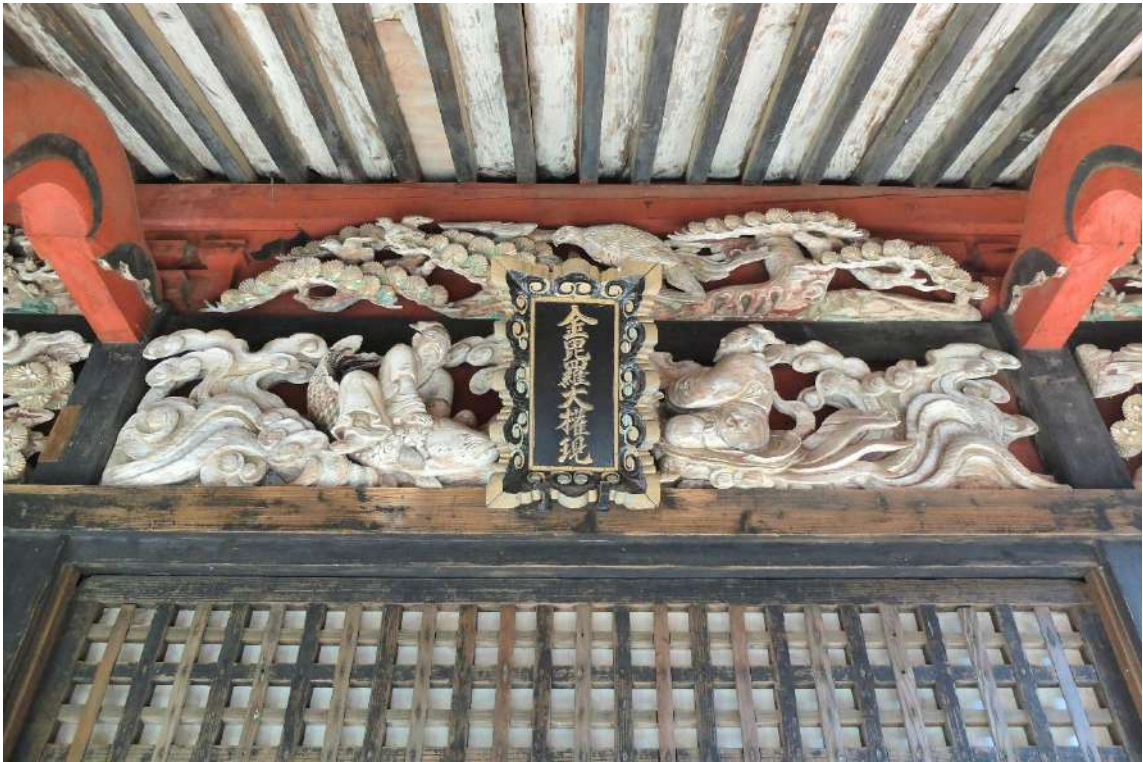
境内社金刀比羅宮拝殿 身舎正面彫刻（西から）

桁行三間、梁間一間の入母屋造で向拝を付ける。当初は茅葺であったが、現状では茅葺屋根を模した鉄板葺としている。内部は一室空間とし、中央間は背面の覆屋と接続する。身舎は土台上に角柱を立て、長押、頭貫で固め、組物は出三斗を置き梁と桁を支え、中備は付けていない。正面には登高欄付の木階を付け、正面と両側面に擬宝珠付高欄を廻らし脇障子を置く。向拝は礎石・礎盤上に角柱を立て水引虹梁（虹梁型頭貫）で繋ぎ、柱上に出三斗を置き、身舎柱と海老虹梁で繋ぐ。彫刻は水引虹梁上部の龍の丸彫、木鼻の獅子・象、内法長押上部小壁の全面透彫などに見る。塗装は全体的には朱塗を基調とし、彫刻部分を極彩色、垂木・葺戸などを黒塗とする。

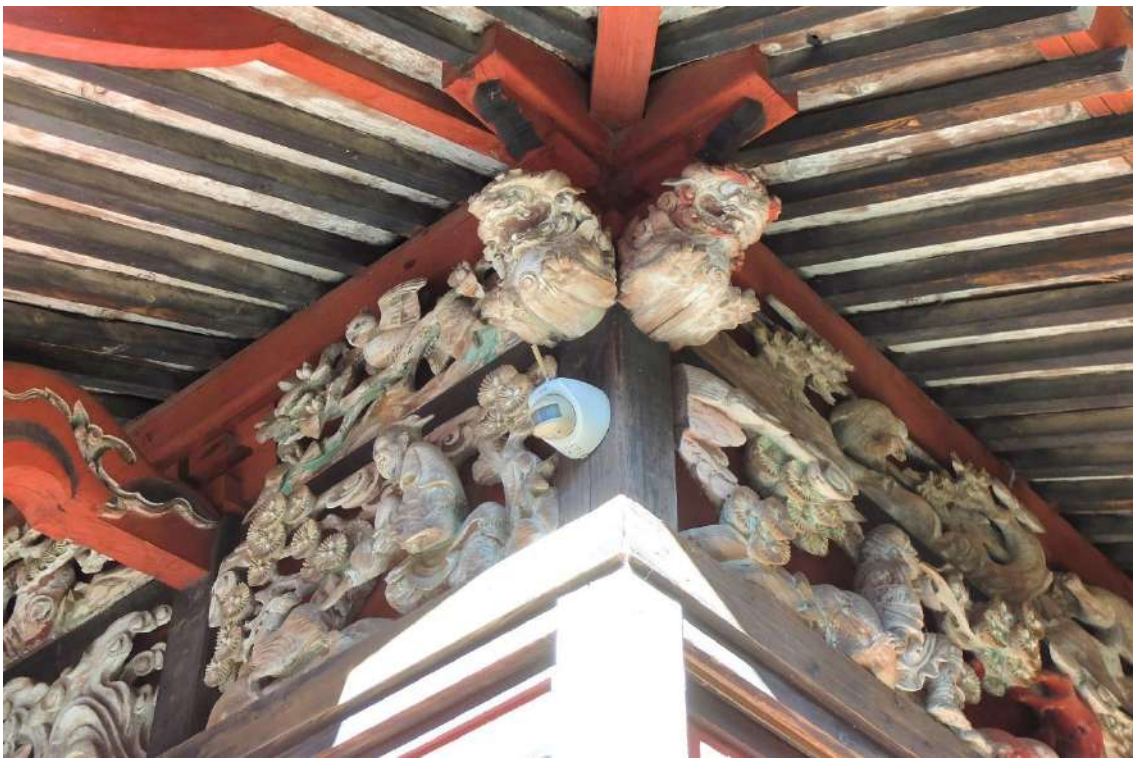
境内社金刀比羅宮拝殿 身舎隅柱の彫刻・組物（北西から）
