令和6年度

被災宅地危険度判定士更新講習会

3.被災宅地危険度判定制度について

4. 被災宅地危険度判定方法と解説

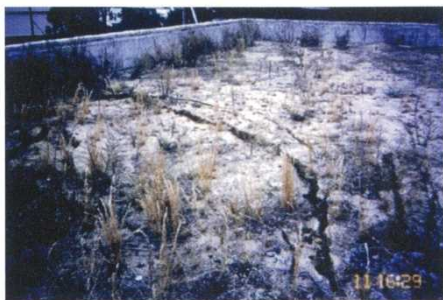
① 宅地地盤の亀裂

宅地地盤に円弧状にひび割れが生じています。擁壁が転倒する可能性があるため、擁壁の状態を確認する必要があります。

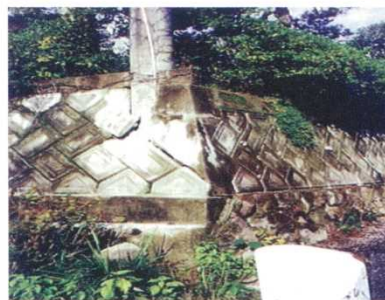
⑤ 電柱が立っている擁壁の崩壊

電柱等の異物が入っている場合、揺れ方が異なるため崩壊の原因となります。

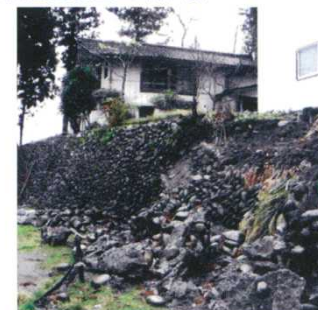
⑦ 玉石積擁壁の崩壊

強度の不足と水抜き穴の未設置のため、大規模に崩壊しています。

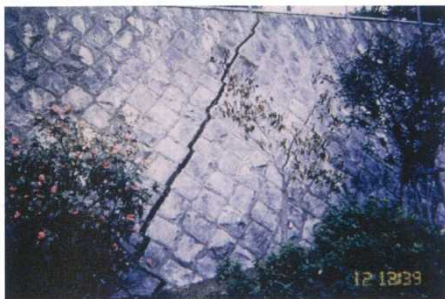
② 練積造擁壁の亀裂

斜めのクラック（≒ひび割れ）が、縦横や両方の要因により、ブロックの目に沿って生じています。

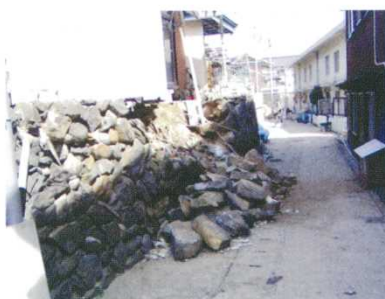
⑥ 上部に建物がある擁壁の破壊

空石積擁壁直上に建物がある場合の例です。建物に被害を受けなくても、擁壁の破壊により危険な状態になることがあります。

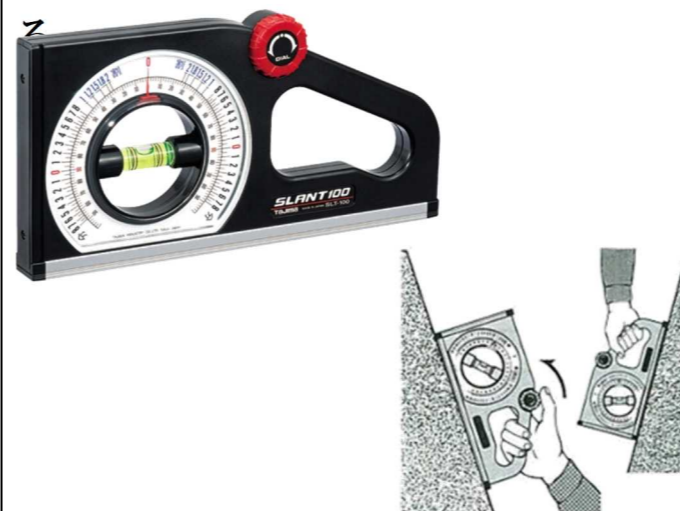
スラントルール(勾配儀)

被災地の擁壁やのり面の勾配を測定する。

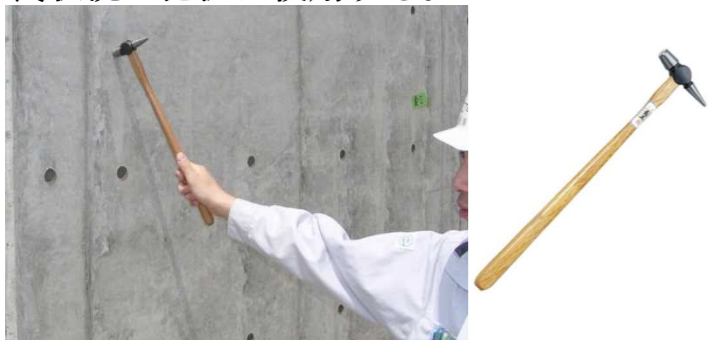
テストハンマー（打診器）

木柄の 1/4 ~ 1/2 ポンド等でよい。コンクリート構造物等の欠片が剥落し、通行者等に危険を及ぼさないようにするため、たたき落としの実施や鋼構造物の腐食状況の把握に使用する。

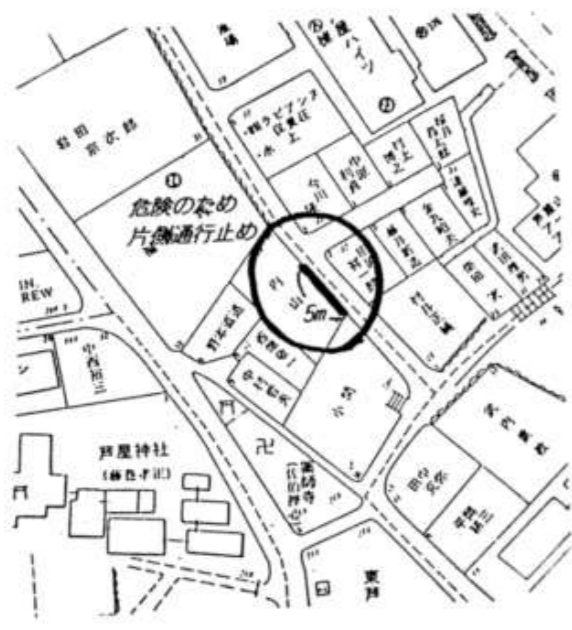
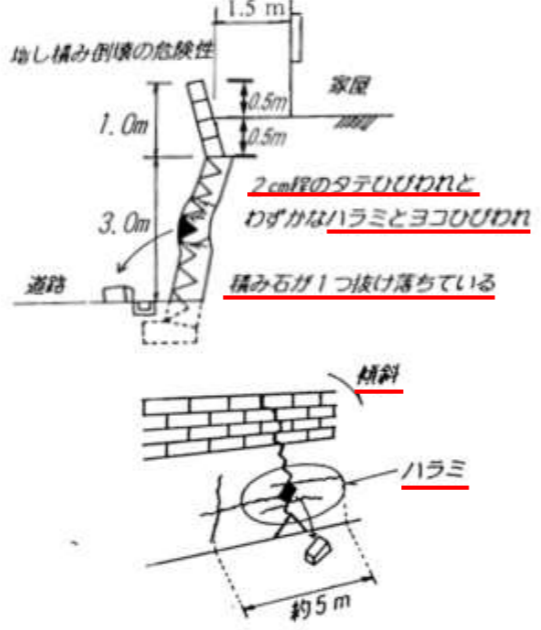
<p>[平面図]</p>

<p>[断面図]</p>			
被災写真の有無 <input type="checkbox"/> 無 <input checked="" type="checkbox"/> 有 一写真番号 [A-2 ①~⑩]					
特記事項 家屋が擁壁に迫っているので増し積みが増え倒壊すると家屋にも被害が及ぶ危険性がある。また、ハラミの進行により、歩行者、車に支障が生じるため非常に危険である。

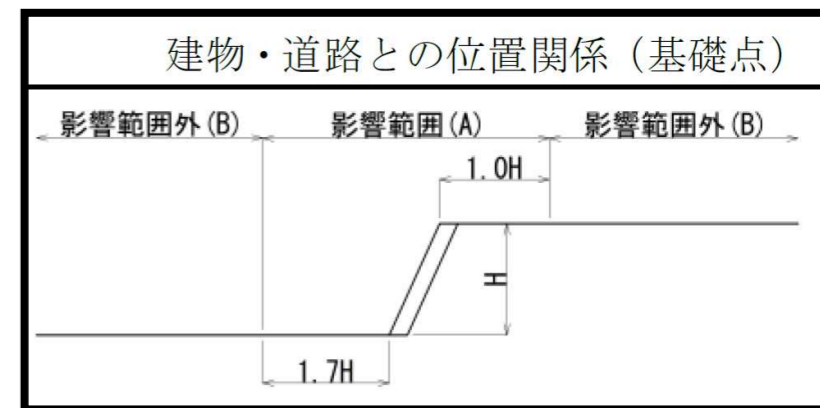
影響範囲(法尻: 擁壁高さの1.7倍の水平位置、法肩: 擁壁高さの1.0倍の水平位置)に建物または道路がある場合に記入します。

ロ. **基礎点**: 影響範囲に建物または道路の有無に☑をし、①湧水②排水施設③高さの該当項目の点数を○で囲み、①+②+③の合計点(基礎点)を記入します。※左側「建物・道路との位置関係(基礎点)」と対応しています。

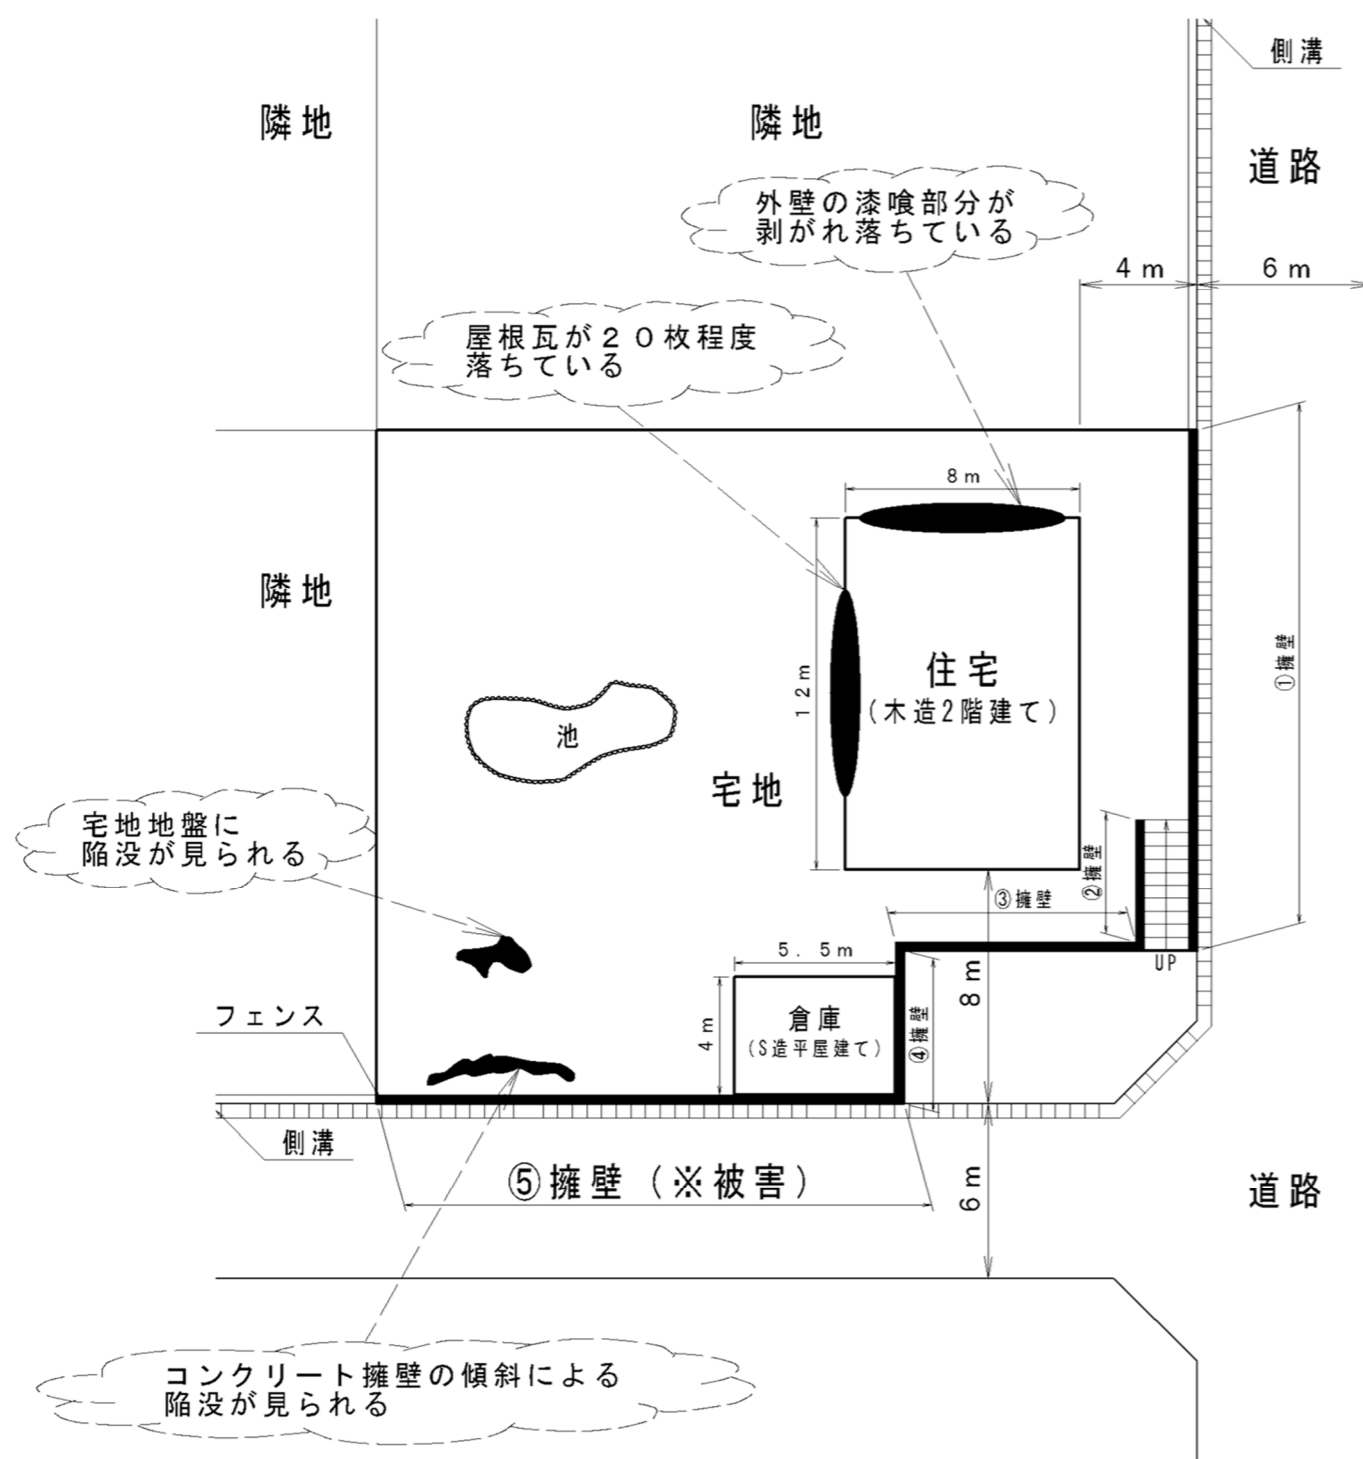
●配置図

擁壁①：コンクリート擁壁（現場打ち）

H = 0.7 m ~ 2.0 m

擁壁②：コンクリート擁壁（現場打ち）

H = 1.6 m ~ 2.0 m

擁壁③：コンクリート擁壁（現場打ち）

H = 2.0 m

擁壁④：コンクリート擁壁（現場打ち）

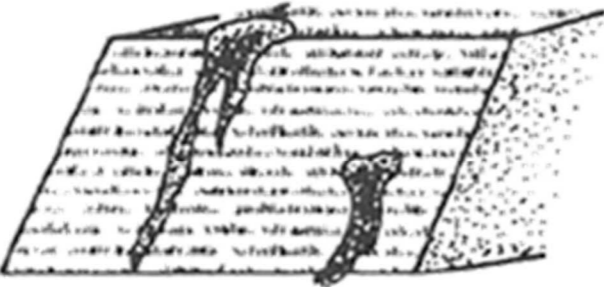
<p>地震等によるクラックなどが誘因となって雨滴による侵食が現れはじめた段階。</p>

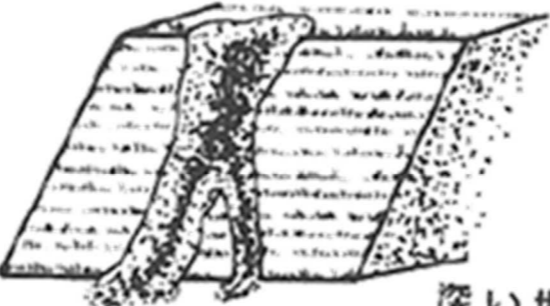
<p>深い場合</p> <p>雨により浸食されたのり面の表土が雨裂に陥没するなど放置していると被害が広がるおそれのあるもの。</p>

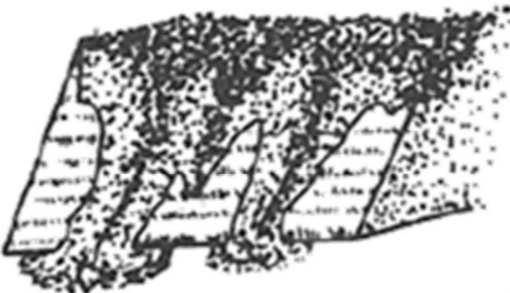
<p>全面的に生じている場合</p> <p>洞穴状や滝壺状にガリ―が進展して、家屋の基礎やのり面等の下側に被害を及ぼすような状態。</p>
4-①. 滑落

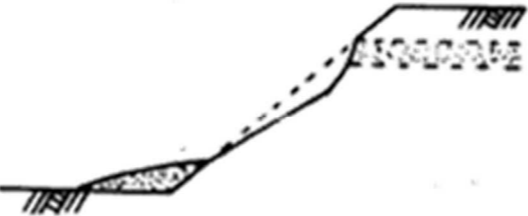
<p>表層すべりが進んでえぐり取られたような状態。放置すると拡大するおそれがあるもの。</p>

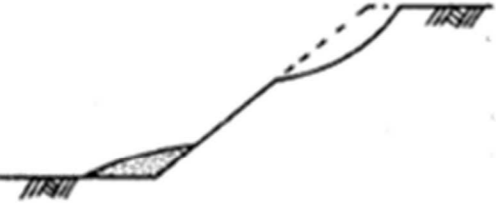
<p>のり面上部の小崩壊。</p>

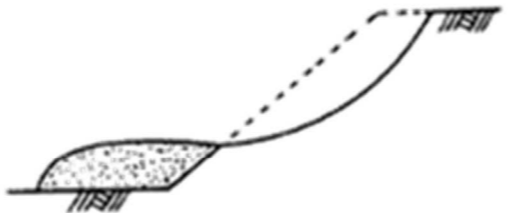
<p>のり面中部までの崩壊。</p>

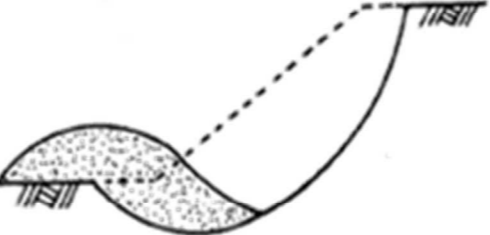
<p>のり面底部を含む全崩壊。</p>
